3号機 燃料取扱設備の安全点検・品質管理確認の 進捗状況および今後の対応

2018年12月17日

東京電力ホールディングス株式会社

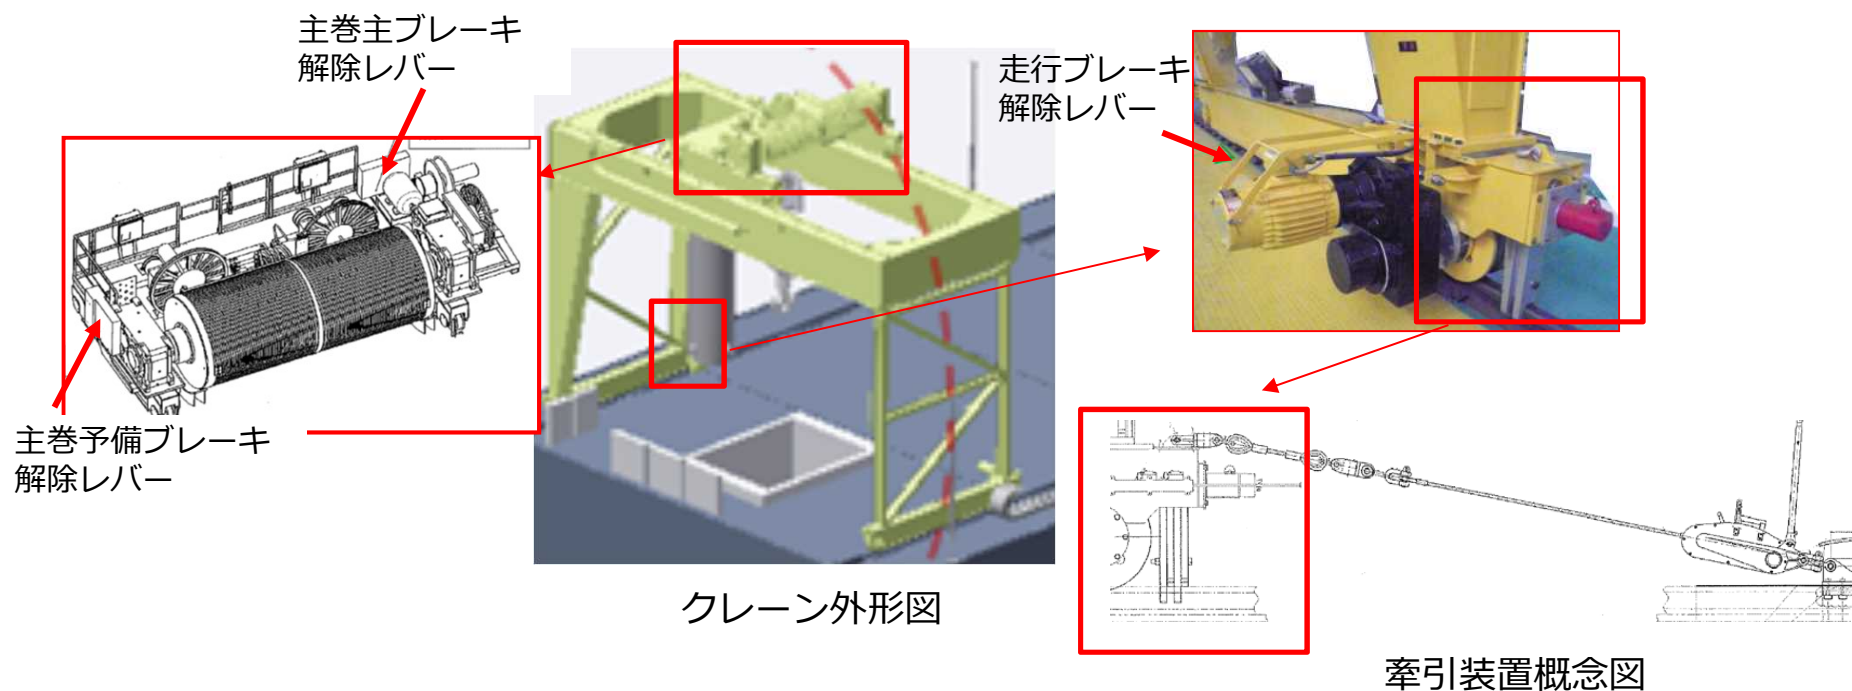
3. 不具合発生時の復旧手順 (3 / 4) クレーンの主巻等モータ故障時対応手順

■ 輸送容器吊り上げ中にクレーンの主巻モータが故障し昇降不能となった場合、手動でブレーキを解除し吊降ろす

1. 梯子または高所作業車によりクレーン上へアクセスし、主巻予備ブレーキを解除
 2. 主巻主ブレーキを手動で徐々に解除し、燃料プール内の移送容器支持架台または地上に輸送容器を徐々に下降させる※
- ※吊降ろし速度の手動でのコントロール方法について詳細検討中。

■ クレーンブリッジ走行モータが故障し走行不能となった場合、手動でブレーキを解除し、牽引装置で移動。横行動作は安全かつ被ばく量の少ない方法で対応 (詳細検討中)

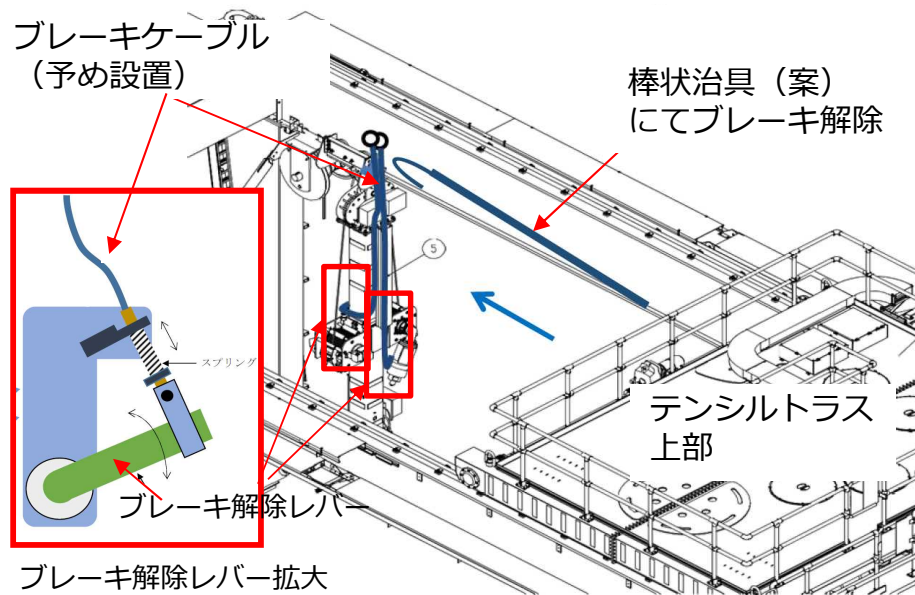
マスト昇降モータ2台故障時の対応手順概念図

■ FHMマスト昇降モータは2台存在。燃料吊上げ操作中に2台とも故障し動作不能となった場合、手動で両方のモータのブレーキを解除し吊降ろす (詳細検討中)

1. 予めマスト昇降モータのブレーキ解除レバーにブレーキケーブルを設置し、マスト上部に伸ばす
2. テンシルトラス上部足場よりマスト近傍に作業員がアクセス。ブレーキケーブルを棒状治具でインピンギング操作し、燃料を徐々に下降させる※ ※吊降ろし速度の手動でのコントロール方法について詳細検討中。

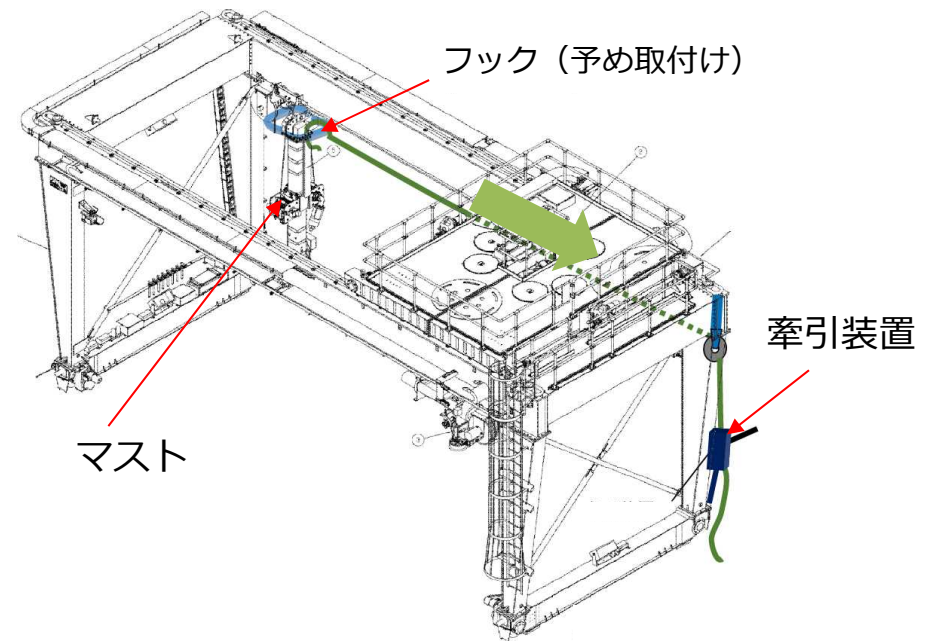
マスト横行対応手順概念図

■ 燃料移動中にFHMマスト横行モータが故障し横行不能となった場合、制御盤から電源を接続してブレーキを解除し牽引装置で移動 (詳細検討中)。FHM走行モータが故障し走行不能となった場合、手動でブレーキを解除し、牽引装置で移動 (クレーンと同様)

1. マスト上部に、予め牽引用のフックをひっかけられる場所を設ける
2. 制御盤から電源を接続し、ブレーキを解除。テンシルトラス上よりマスト上部に接近し、フックにワイヤーをかけて、牽引装置で移動

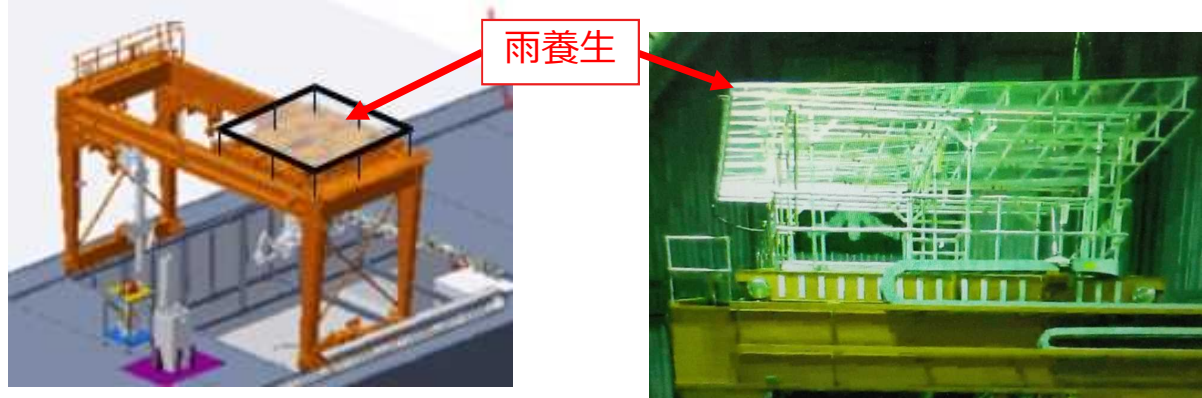
➤ トロリ上機器の雨養生

- ✓ドーム屋根から強雨時において数カ所で少量ながら雨漏りしている状況である事から、FHM・クレーンのトロリ上の動力・信号関係のコネクタについて、雨水等の影響を軽減するために、屋根かけ・養生等を実施し、コネクタ浸水リスクを排除する。また、ドーム内の電気品収納箱扉についてパッキンの追加および除湿剤の設置を実施する。

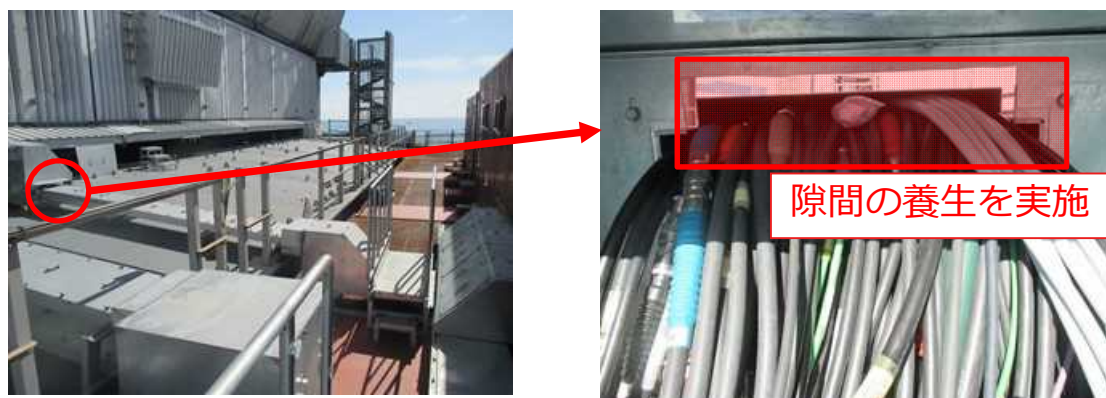
➤ ケーブルトレイ養生

- ✓ケーブルトレイの隙間からの雨水浸入を防止するため、隙間の養生を実施する。
