3号機 燃料取扱設備における安全・品質の確保 及び今後の取り組みについて

2019年1月21日

東京電力ホールディングス株式会社

燃料取扱設備における安全・品質確保の取り組み（全体像）

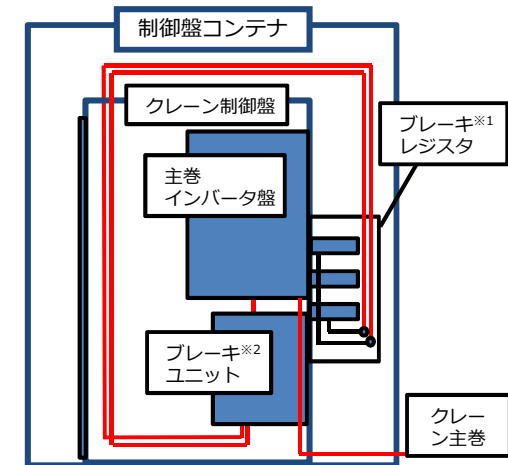
2018年5月11日 クレーンの試運転において、主巻の巻き下げ停止操作をしていたところ、R/Bオペフロに設置してある制御盤コンテナ内のクレーン主巻インバータから異音が発生し、クレーンが停止した。クレーン主巻インバータの内部を確認した結果内部にすすが付着していた。（消防署より非火災と判断）

- ✓ 米国出荷時において、電源電圧の違いをインバータのパラメータ設定に反映していたが、ブレーキユニットの設定は低いままとなっていた。そのため、電源投入時よりブレーキレジスタに連続して電流が流れる状態となった。（米国工場：380V、国内工場420V、発電所480V）
- ✓ ブレーキレジスタ盤内が高温になり、端子台の絶縁物が変形し、端子部で短絡が発生した。
- ✓ 短絡時の放電により、ブレーキレジスタ盤扉と端子台間で地絡が発生した。
- ✓ ブレーキレジスタから主巻インバータへ短絡・地絡電流が流れ、インバータが損傷した。

主巻インバータ内部の煤

- ✓ 損傷した部品の交換。
- ✓ 発電所の電源電圧をブレーキユニットの設定に反映。
- ✓ ブレーキレジスタ端子台の接続部の改良。

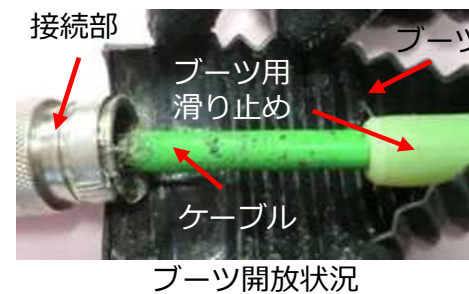
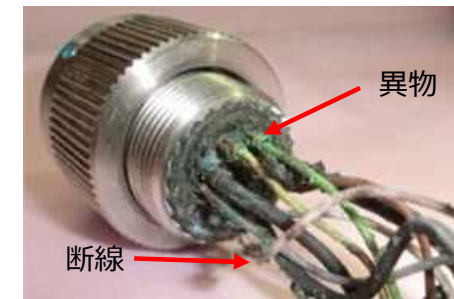
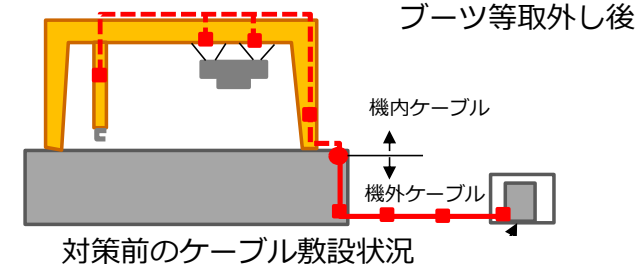
- ✓ 不具合が確認されたケーブルの接続部を分解し内部を確認した結果、ブーツ用滑り止め※にずれや、ブーツに熱収縮の痕跡が少ないこと、ブーツ内部が湿っていること、リード線が断線していることを確認。
- ✓ ブーツの隙間から接続部内部に雨水等が浸入したため、水分により腐食し、リード線が破断したと推定。
- ✓ 制御装置がリード線（制御ケーブル）の断線を検知したことで制御系の異常と判断しFHMが停止に至った。

ケーブルの取替を実施

ケーブル取替によって屋外のコネクタを全てなくし、水浸入リスクを排除する。

電気特性試験の結果、不良と判断されたもの3ラインのコネクタ交換を実施。また機器付きコネクタは構造上防塵対策パーツがないため、類似箇所の絶縁シール強化補修(11ライン)を実施する。

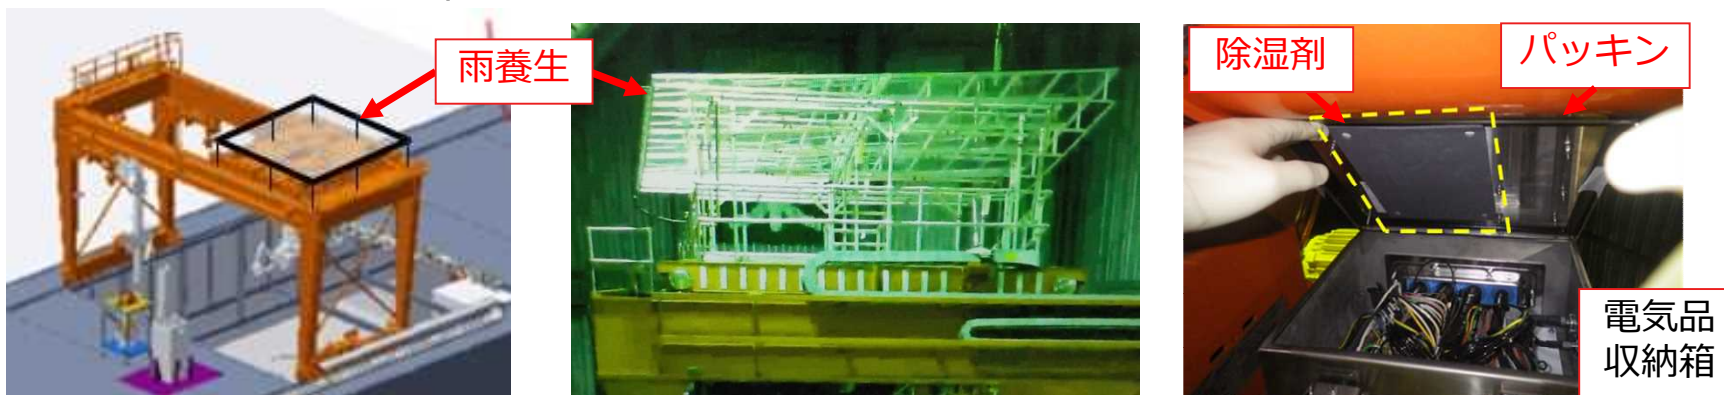
▶ トロリ上機器の雨養生

- ✓ドーム屋根から強雨時において数カ所で少量ながら雨漏りしている状況である事から、FHM・クレーンのトロリ上の動力・信号関係のコネクタについて、雨水等の影響を軽減するために、屋根かけ・養生等を実施し、コネクタ浸水リスクを排除した。また、ドーム内の電気品収納箱扉にパッキンの追加および除湿剤の設置を実施した。

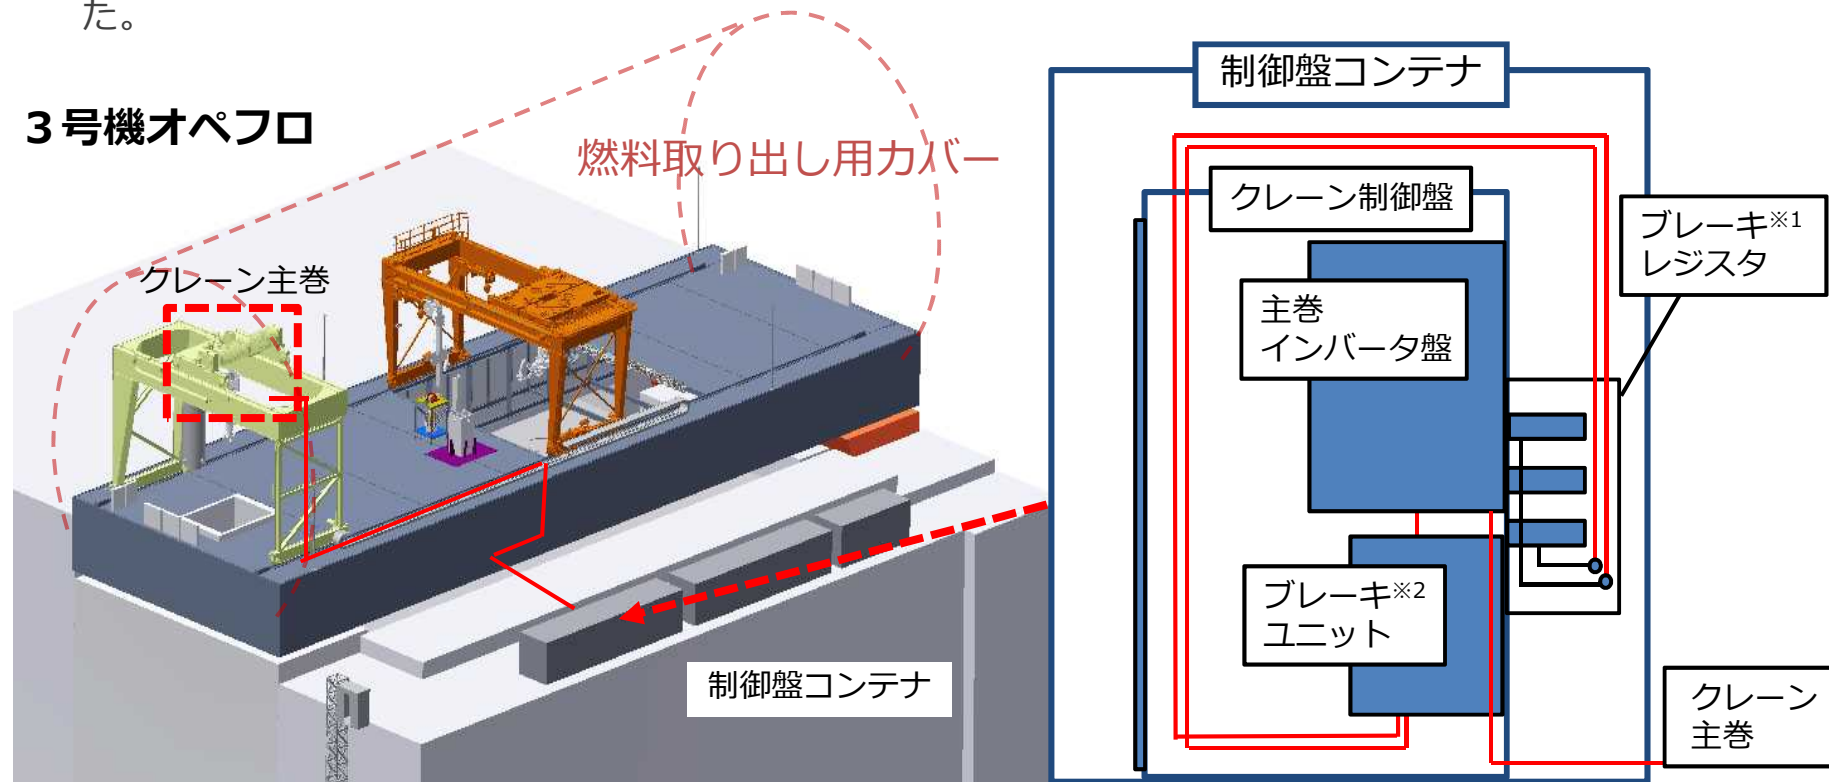
3号機オペフロ

2018年5月12日 クレーン主巻インバータ異常の調査の為、R/Bオペフロに設置してある制御盤コンテナ内機器の外観確認を行っていたところ、クレーン制御盤背面にあるブレーキレジスタ^{※1}に損傷を確認した。

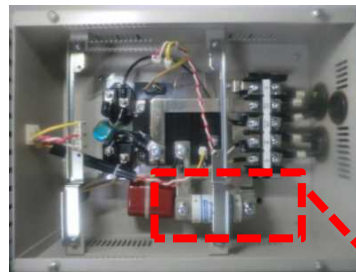
主巻インバータ内部写真

- 3月16日：電源投入。主巻インバータ異常の他、複数の警報を確認。
- 3月28日：通信異常やケーブルの一部断線の復旧を実施したが主巻インバータ異常の警報のみクリアせず。
- 4月 5日：インバータ内整流器の損傷を確認。
- 4月21日：主巻インバータ異常は機器単体の故障と考え、主巻インバータの交換を実施。
動作確認の中で主巻の巻き下げ速度を上昇させた際、主巻インバータ異常の警報を確認。
- 4月25日：ブレーキユニットのヒューズに損傷を確認。
- 5月11日：ブレーキユニットの交換を実施し、動作確認の中で主巻の巻き下げ停止操作をした際、主巻インバータ異常の警報を確認。インバータ内部に煤を確認。
- 5月12日：ブレーキユニットに付随のブレーキレジスタに損傷があることを確認。

主巻インバータ内部の煤
(5月11日)

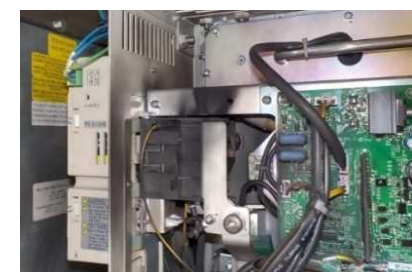
ブレーキレジスタ内部写真

ブレーキレジスタ内の損傷
(5月12日)

- ブレーキレジスタの外観確認において、端子台の絶縁物が溶けていること、ボルト頭部も溶融していることを確認。盤扉の溶融と盤内配線の被覆が溶けている状況を確認。
- ブレーキレジスタの分解調査を実施し、端子台、盤扉以外に地絡の痕跡がないことを確認。レジスタ本体（抵抗器）の外観、抵抗値に異常の無いことを確認。端子台と盤扉の機械的な接触が無いことを確認。
- 端子台をX線撮影で確認した結果、端子が接近していることを確認。

⇒絶縁物の溶融により端子部が接触したことで短絡が発生。端子台と盤扉の機械的な接触が無いことから、短絡時の放電によって盤扉と端子台間で地絡が発生したと考えられる。

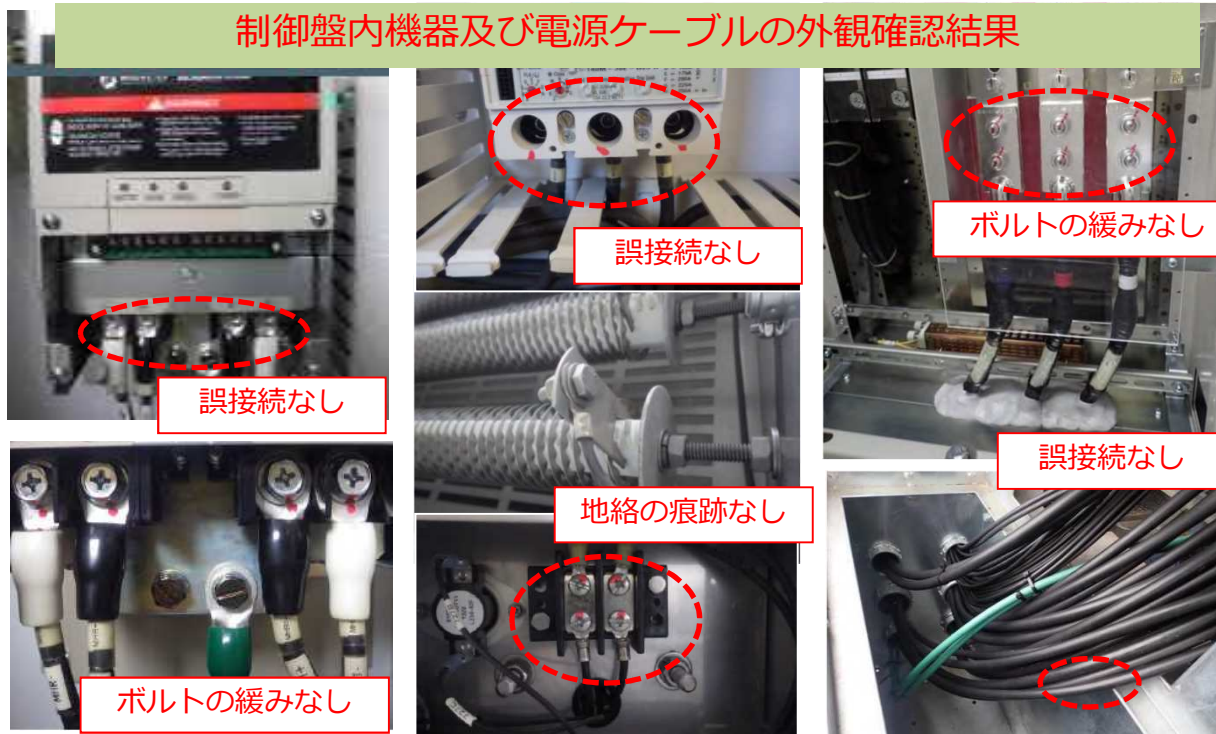
- 制御盤内及び電源ケーブルについて外観確認を実施し、接続に問題のないこと、ボルトに緩みのないこと、地絡発生の痕跡がないことを確認。
- 制御盤内の絶縁抵抗測定を実施し、絶縁が保たれていることを確認。

⇒制御盤内の機器及び電源ケーブルに短絡・地絡の発生がないことを確認。

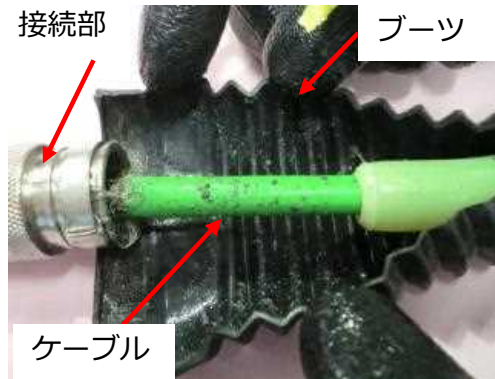
③ブーツ開放状況

- 不具合が確認されたケーブルの接続部を分解し内部を確認した結果、ブーツ用滑り止め※にずれやブーツに熱収縮の痕跡が少ないこと、内部が湿っていることを確認。
 - リード線の断線は、ブーツの隙間から接続部内部に雨水等が浸入したため、水分により腐食し、破断に至ったと推定。
- ⇒ FHMの停止は、制御装置がリード線（制御ケーブル）の断線を検知したことで制御系の異常と判断した（「マストホイストsimotion異常」）ため停止に至った。

- ①ケーブル径が細いため、ブーツとケーブル間に隙間が形成
- ②雨水等の水分がブーツ内に浸入
- ③接続部内部に水分がたまる。水分により腐食、減肉、リード線破断に至る

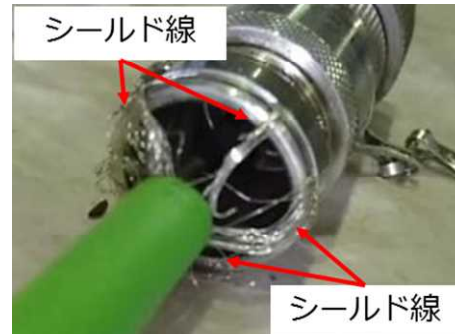
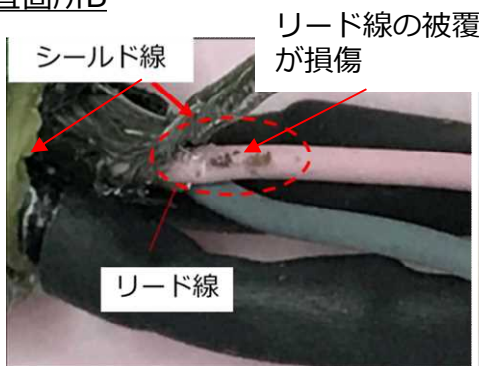
分解調査箇所B

- 接続部を分解し内部を確認した結果、シールド線に一部短いものを確認。（分解調査箇所A・B）
⇒ シールド線が折損し、折損したシールド線が接続部内部に脱落することにより、リード線間で短絡及び地絡が発生する可能性がある。
- 断線が確認されたケーブルの接続部に、シールド線の混入を防止する防塵対策パーツ（グロメット）が組み込まれていないことを確認。
⇒ 一部のFHMケーブルは、防塵対策パーツが組み込まれていない可能性があるため、シールド線が折損した場合、接続部内で地絡及び短絡が発生する可能性がある。
- 分解調査箇所Bの追加調査箇所では、ハンダによるリード線の被覆損傷を確認し、被覆損傷部にシールド線が接触することにより短絡発生の可能性を確認。

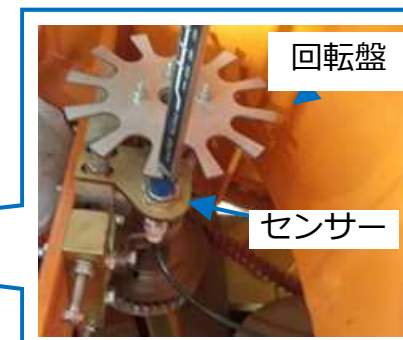
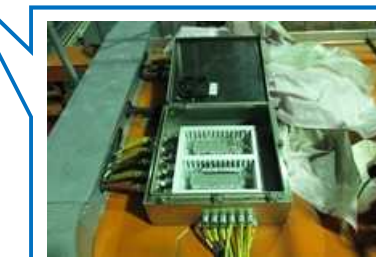
①テンシルトラス ホイスト3ドラム回転異常

- ✓ 燃料取り出し作業中のガレキ等落下につながる事象ではない。

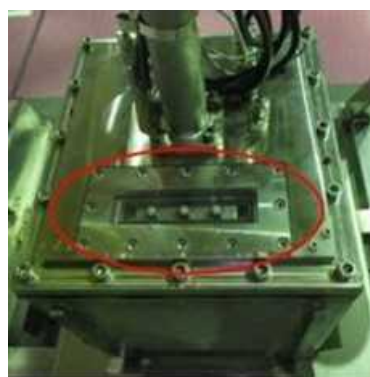
燃料健全性確認用治具

【事象⑧】

燃料健全性確認用治具とは、燃料上部に当てて（垂らす）ハンドル部の状態を確認する装置。
当該治具の健全性を確認したところ、燃料ハンドル部の状態等を表示するランプが2台ある治具のうち1台（治具A）は番号順が逆さになっていること、1台（治具B・予備機）は不点灯があることを確認。

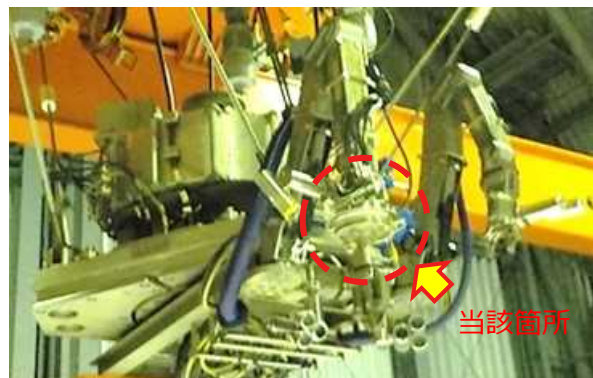
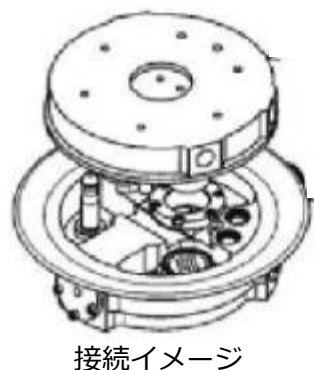
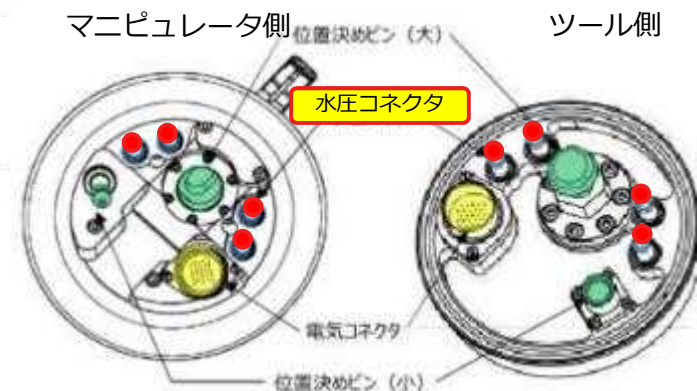
マニピュレータ側

- ✓ 燃料取り出し時ではなく、気中で実施するツール交換時の不具合であるため影響はない。

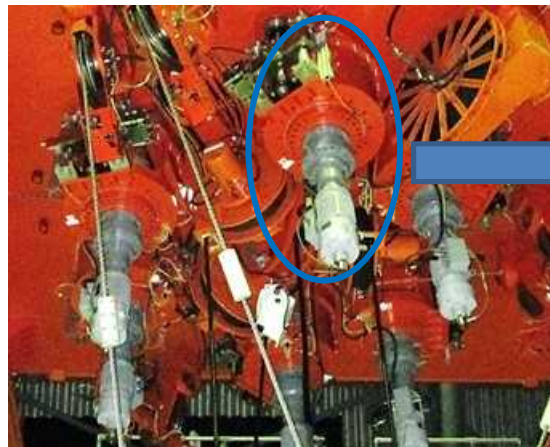
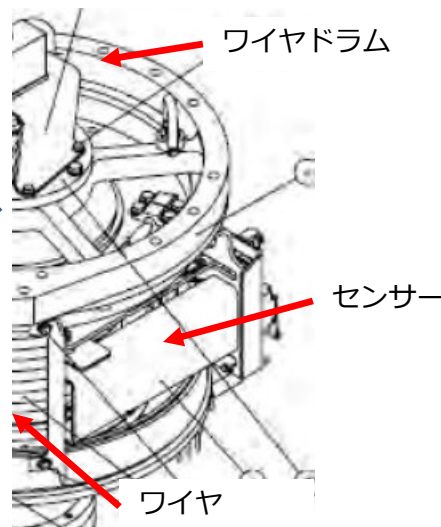
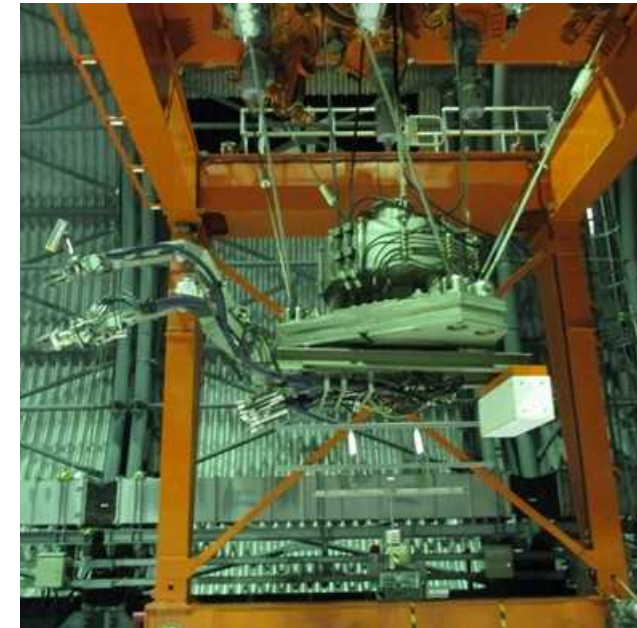
FHMトロリ下部

⑩テンシルトラス ホイスト6巻取り異常警報発生

- ✓ 燃料取り出し作業中のガレキ等落下につながる事象ではない。

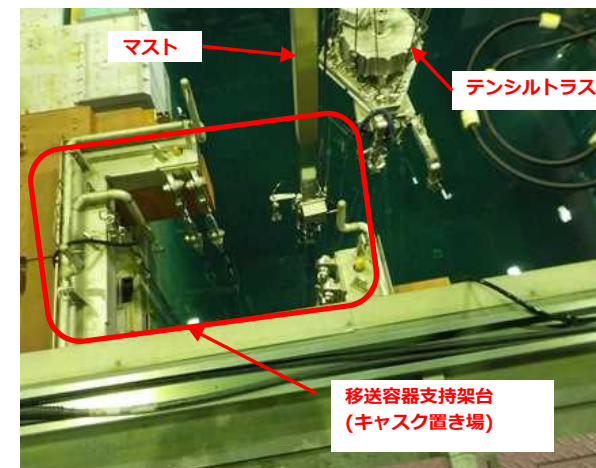
自動停止後におけるマスト(燃料取扱機)の状態

⑫ 3号機 燃料取扱設備の安全点検中のFHM停止について（1 / 2）

- ✓ 燃料を吊った状態においては、FHMマストのフックはラッチ機構により機械的に固定され開かない構造。FHMが自動停止したとしてもフックが外れて燃料が落下することは無い（次紙参照）

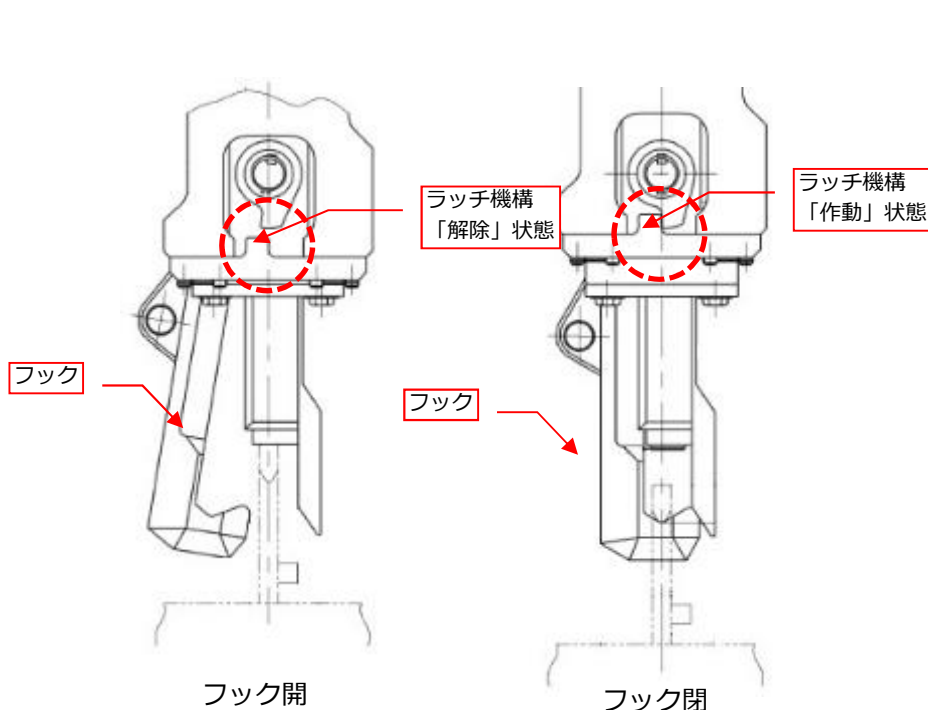
燃料を把持した状態を維持する構造説明

燃料集合体を吊り上げた状態。機械的なラッチ機構がフックを固定。

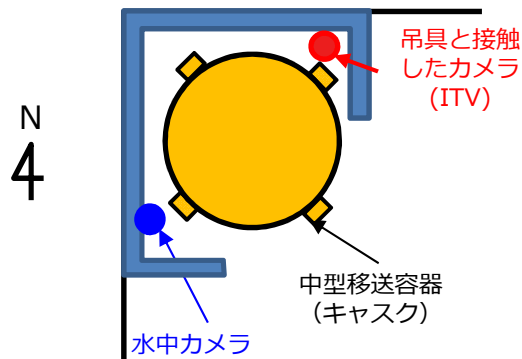
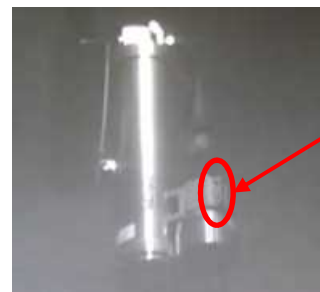
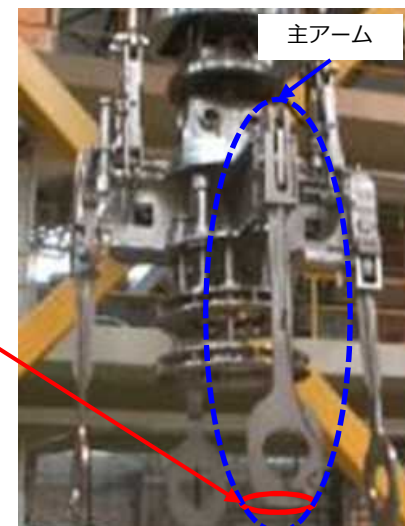
<水中カメラの接触箇所>

複数の監視用 I T V があることから、作業は継続可能。
