福島第一原子力発電所 1 / 2号機タービン建屋海側 下部透水層におけるトリチウムの検出について

2019年2月18日

東京電力ホールディングス株式会社

下部透水層におけるサンプリング結果

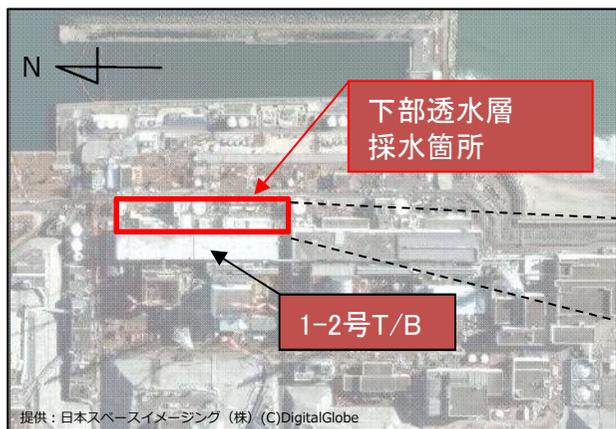
[1-4号機周辺図]

- 1 / 2号機建屋周辺のサブドレンにおいて、運転の調整が必要となる濃度のトリチウムが一部で確認されたため、現在1 / 2号機原子炉建屋山側(西側)では、排気筒周辺の地盤改良工事を実施中。
- 1 / 2号機タービン建屋海側(東側) においても、今後のサブドレンの運用の参考とするため、海側の地下水観測井（18箇所:上部透水層9箇所、下部透水層9箇所）にて採水・分析を実施した。
- 分析の結果、下部透水層（互層部）において、下表のとおりトリチウムが検出された。
