3号機 燃料取り出しに向けた進捗状況

2019年3月18日

東京電力ホールディングス株式会社

2. 訓練中に確認された事象

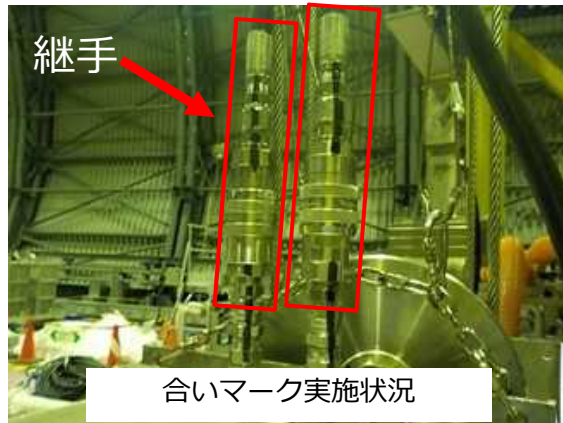
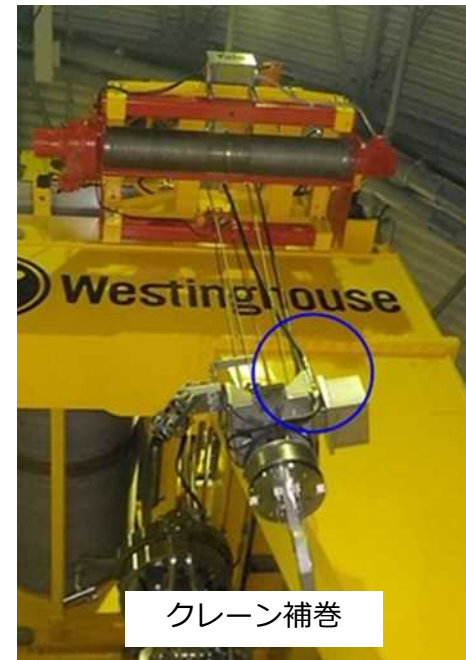
2. 訓練中に確認された事象 ⑥テンシルトラス上昇操作時の警報発生

| 発生事象 | テンシルトラス上昇操作時の警報発生 |
| <p>概要</p> | <p>移送容器へフランジプロテクタ（移送容器フランジ部の保護部材）を設置後、テンシルトラスをSFPから移動するために上昇操作を実施していたところ、警報が発報し停止した。また、原因調査のため、警報解除後に再度上昇させた際に、地絡に起因する警報が発生した。</p> <p>テンシルトラス ホイストモータ</p> <p>テンシルトラス</p> |
| <p>原因</p> | <p>原因調査中。</p> <ul style="list-style-type: none"> ✓ テンシルトラスホイスト1のモータを制御する装置からブレーキ動作信号が出ていないことを確認した。 ✓ テンシルトラスホイストの電源ケーブルについて、FHM制御盤側ケーブルのコネクタ部に絶縁抵抗不良があることを確認した。 |
| <p>備考</p> | <p>不具合箇所の交換によりテンシルトラスは復旧したが、引き続き発生原因について調査中。</p> |

| 発生事象 | テンシルトラス上昇操作時の警報発生 |
|---|--|
| <p>対応</p> | <ul style="list-style-type: none"> ✓ テンシルトラスホイスト1のモータを制御する装置の交換を実施済み。(3月1日完了) ✓ FHM制御盤～燃料取扱機足元間のケーブル・コネクタの交換を実施済み。(3月8日完了) 〔不具合が発生した制御装置、ケーブル・コネクタに関しては、これまでの点検や不具合等を踏まえて〕 準備していた予備品により、不具合箇所特定後速やかに交換を実施。 ✓ 事象発生原因調査結果を踏まえて対策を検討する。 |

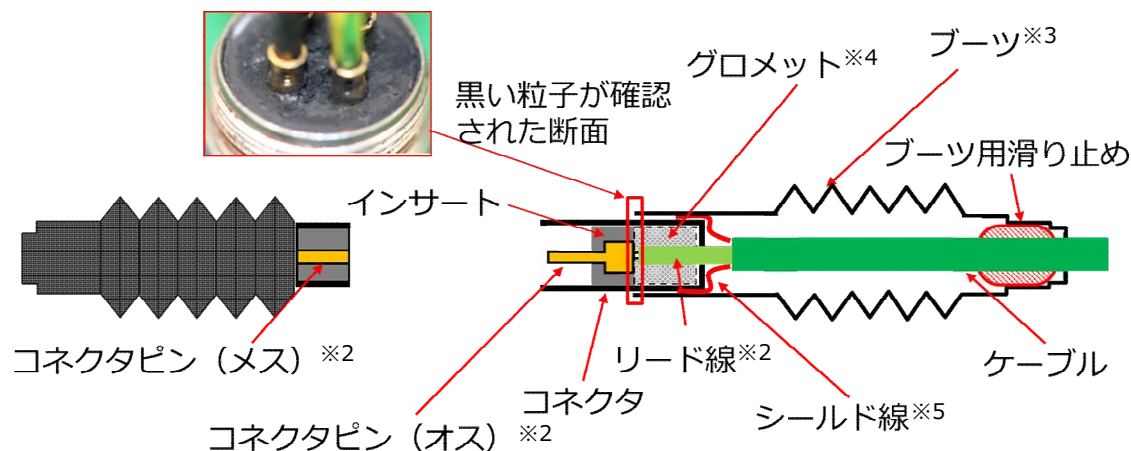
【参考】 コネクタ部の概略構造図

- 【内部確認結果】**
- ▶グロメット内表面に黒い粒子が付着。
 - ▶ブーツ内に水分、異物は無かった。
 - ▶黒い粒子を洗浄すると絶縁抵抗が回復。
 - ▶元素分析の結果、黒い粒子はコネクタ内パーツのグロメットの主成分でもある炭素や添加剤の主成分でもあるSiが支配的であることは確認できたが、原因特定に向け引き続き詳細な元素分析を継続実施中
 - ▶金も検出されているがピンの金メッキが融解して黒い粒子に混入したものと推定

- ※2：コネクタピン、リード線は4芯
- ※3：ブーツはケーブル保護及び雨水浸入防止のため
- ※4：グロメットは、防塵対策のため
- ※5：シールド線はノイズ防止のためのアース線

- モータ駆動装置を試運転し、健全性の確認および過電圧発生の有無確認を行う（推定1関連）
- 詳細な元素分析の継続、製作時の作業状況の確認等により黒い粒子の物質特定（推定2関連）

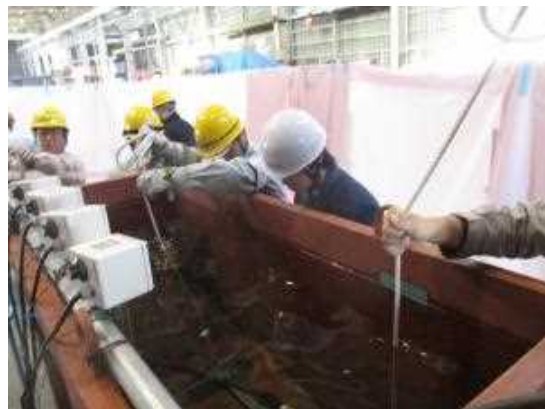
水密試験立会

- 機外ケーブルのコネクタについては当社にて製品の品質を確認済。
 - 製造時の管理
 - コネクタ部の構造ならびに防水性能が十分確保できる手順であることを、当社が直接確認
 - 東芝ESS作成の施工要領書・組立チェックシートを当社・東芝ESSで確認。
 - 製造作業中の品質管理が、施工要領書・組立チェックシートにもとづき行われているかを立会にて確認
 - 施工時の管理
 - 施工要領書通りに施工されていることを、当社が抜き取り立会にて確認
 - 東芝ESSは、施工要領書に則り製作するとともに、コネクタ組立チェックシートを用いて各工程ごとの品質確認を行い、組立を実施
 - 組立後の品質記録は当社に提出され、記録確認を実施
