## 3号機 燃料取り出しに向けた進捗状況

2019年4月15日

東京電力ホールディングス株式会社

## 2-1. 訓練中に確認された事象 ⑥テンシルトラス上昇操作時の警報発生

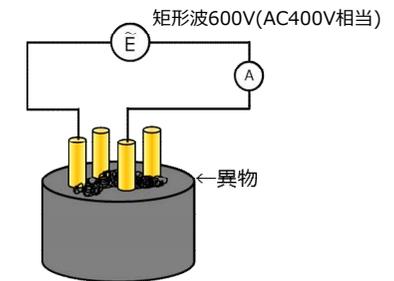
## ■ 試験条件

- ・ 2本のピン間に、異物として混入する可能性が高いと考えた“毛髪”を置く（数本）
- ・ 通常の回路電圧（AC400V）相当の電圧を2本のコネクタピン間に印加

- ① ピン間の異物※に電流が流れ、発熱を確認
  - ・ 通常の回路電圧（AC400V）相当の電圧で、2Aの通電を確認（約100秒間程度）
- ② ジュール熱の高温により異物が炭化
  - ・ 埃の成分である繊維、髪などの有機物の熱分解が進む温度は250～400℃程度
  - ・ 短絡により総エネルギー量(熱量)約80kJ(=400V×2A×100秒)が与えられると、質量が数mg程度の物質は容易に400℃以上に温度上昇する
  - ・ グロメットの一部も炭化したことから、当該材質であるクロロプレングムの炭化温度500℃程度まで温度上昇したと想定される
- ③ 炭化部分を電流経路として短絡・地絡に発展
  - ・ 試験の結果、ピン-ピン間の異物表面に炭化痕を確認。
  - ・ 炭化によって接地ピン側にも経路が生成され、最終的に100mA以上地絡電流が流れ、地絡保護継電器動作に至り、電源トリップしたと考えられる。

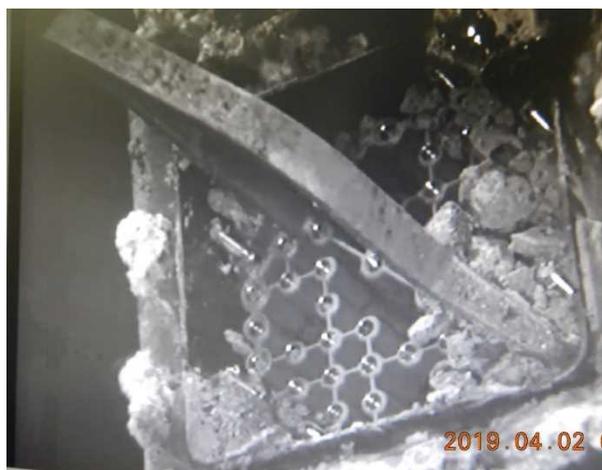
□部拡大

- ガレキ撤去訓練にて、初回に取り出しを実施する新燃料の上部にあるガレキの撤去を完了。

初回に取り出しを実施する燃料の状況

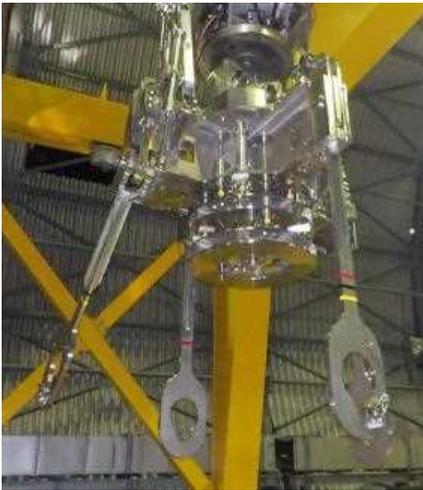
<p>垂直吊具</p> </div> <div style="text-align: center;">

発生事象	垂直吊具用ケーブルコネクタ浸水事象
<p>概要</p>	<p>クレーン主巻に設置されている垂直吊具用ケーブルコネクタは、垂直吊具を取り外した際に養生(水密性なし)を実施し、主巻に固縛していたが、ITVインターロック試験において、十分な処置を実施せず、当該養生のまま主巻を使用済み燃料プール（以下、SFP）に浸水させ、当該コネクタを水没させた。</p> <div style="display: flex; justify-content: space-around; align-items: flex-start;"> <div style="text-align: center;">

<p>注意喚起表示</p> </div> </div>
<p>原因</p>	<p>垂直吊具用ケーブルコネクタの養生状態の確認が不足し、十分な処置を実施せず主巻をSFP内に浸水させたこと。</p>
<p>対応</p>	<ul style="list-style-type: none"> <li>✓ 浸水したケーブルコネクタを交換し、抵抗測定・動作確認を行い、健全性を確認した。(3月17日完了)</li> <li>✓ クレーン操作者が誰でも認識可能とするために、遠隔操作室の操作卓へ「垂直吊具未装着状態で、クレーン主巻をSFPに着水させないこと」の注意喚起表示を掲示した。(3月13日完了)</li> </ul>
<p>備考</p>	<p>燃料取り出し期間中は、垂直吊具を取り外さない。また、取り外した状態で容器を取り扱うことはないため、輸送容器落下等につながる事象ではない。</p>
