# 建屋滞留水処理の進捗状況について

2019年7月22日

東京電力ホールディングス株式会社

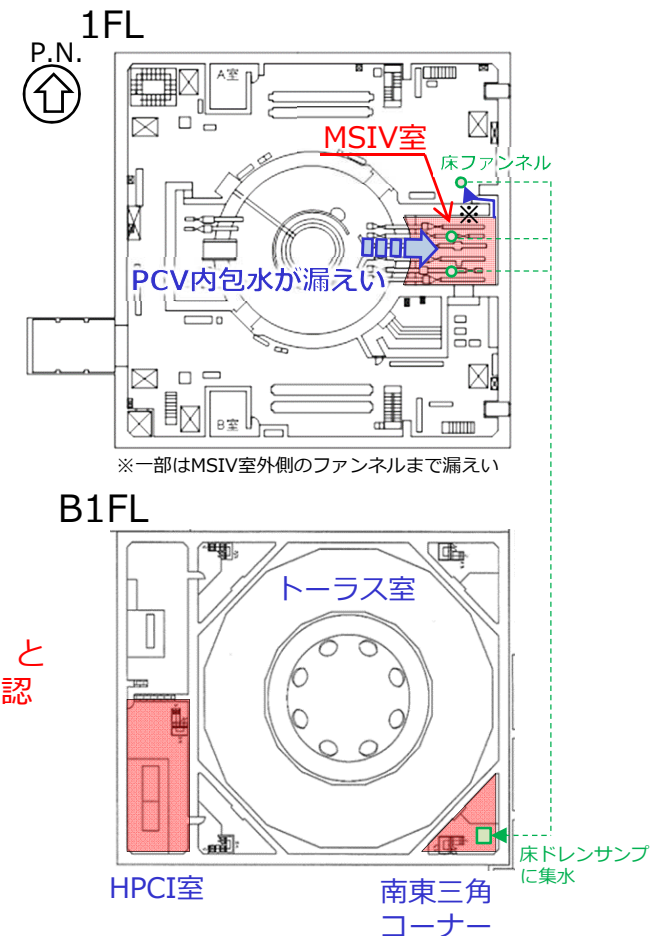
3号機R/Bの水位挙動と建屋平面図

- 3号機R/B南東三角コーナーは、PCVから漏れ出した冷却水が流れ込んでおり、連続的に供給されている状況。当該エリアとトラス室間の連通部として、ダクト貫通部、配管貫通部があるものの、水位低下していく過程で、主たる連通部であったダクト貫通部を下回ったことから、当該エリアとトラス室の連通が緩慢になり、ダクト貫通部下端付近で水位が停滞したものと想定。  
⇒ なお、7/14より当該エリアの水位が低下し、ポンプ設置エリアと同等の水位となったことを確認。

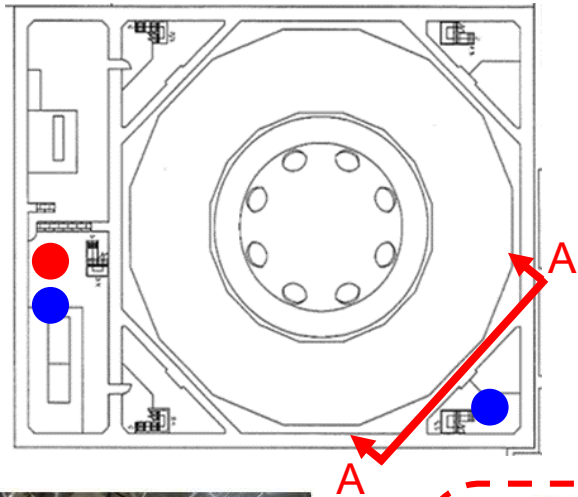
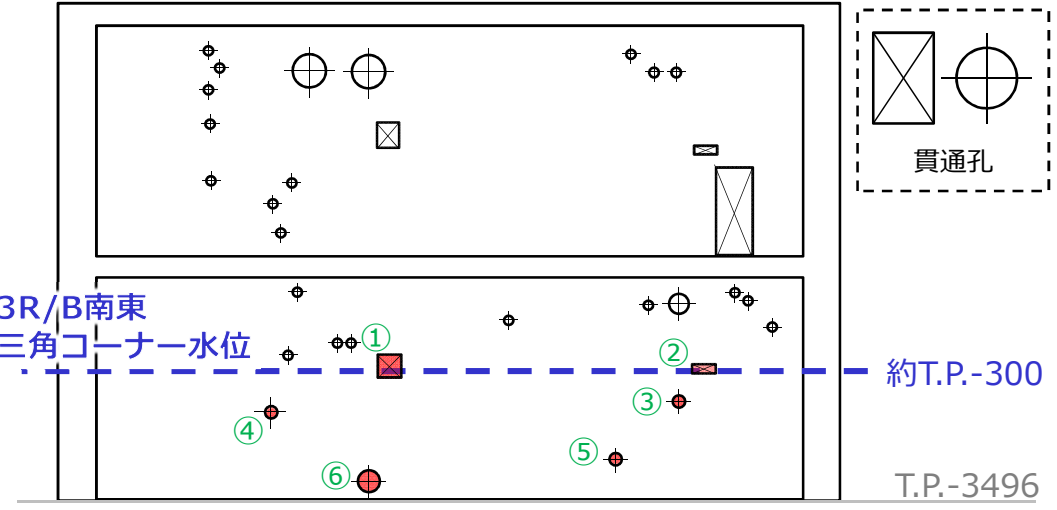
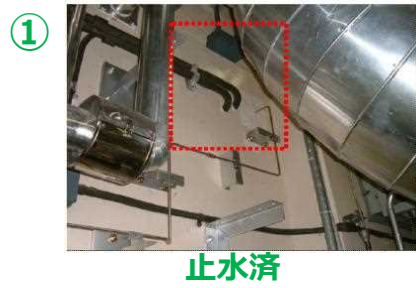
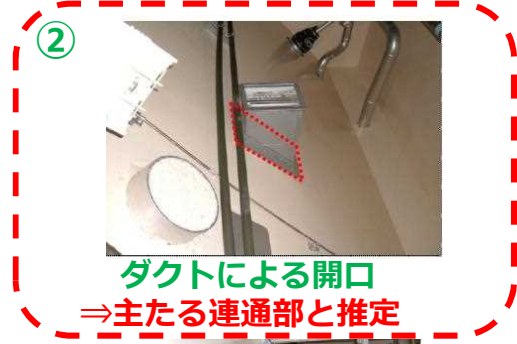
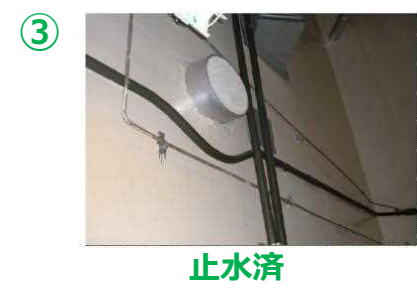
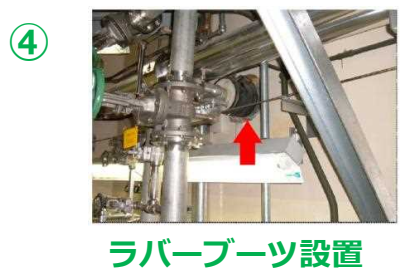
3号機R/B南東三角コーナーとトラス空間の貫通孔図と現場写真（2005年時点）

【参考】3号機R/B南東三角コーナーとトラス空間の貫通孔

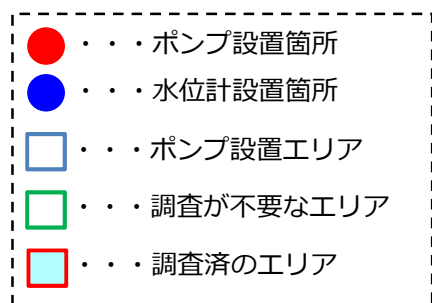
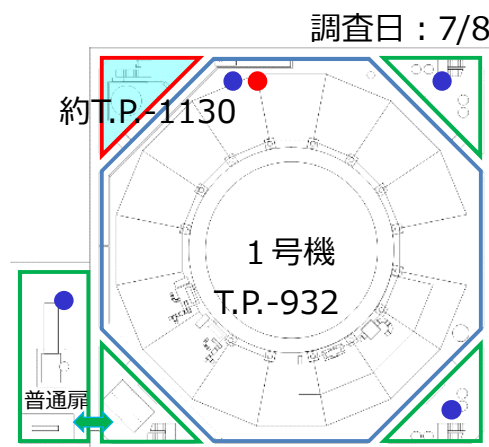
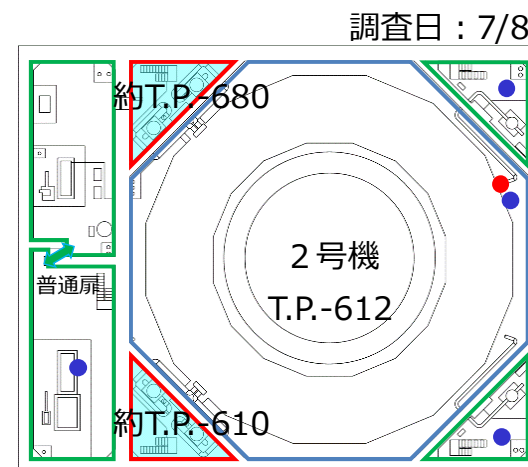
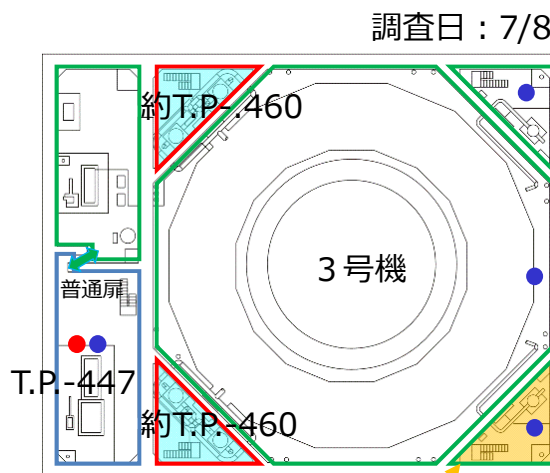
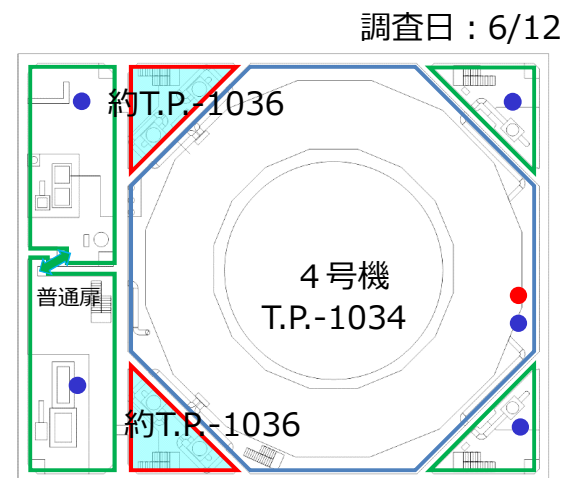
3号機R/B南東三角コーナー

- 水位計が未設置のエリアのうち、3号機R/B南東三角コーナーと同様の事象が想定されるエリアについて、調査を実施し、ポンプ設置エリアと同様に水位低下していることを確認。
- これらのエリア（4号機を除く※）には将来的な水位の孤立を考慮して、水位計設置を計画する。水位計については、2020年度を目途に設置予定（現場調査を行い工程確定予定）。

※2,3号機は主にT/Bの滞留水移送ポンプにて建屋水位を制御しており、建屋間の連通の状況からR/Bは若干水位が高い状況
