雨水流入対策の進捗状況について

2019年 9月 2日

東京電力ホールディングス株式会社

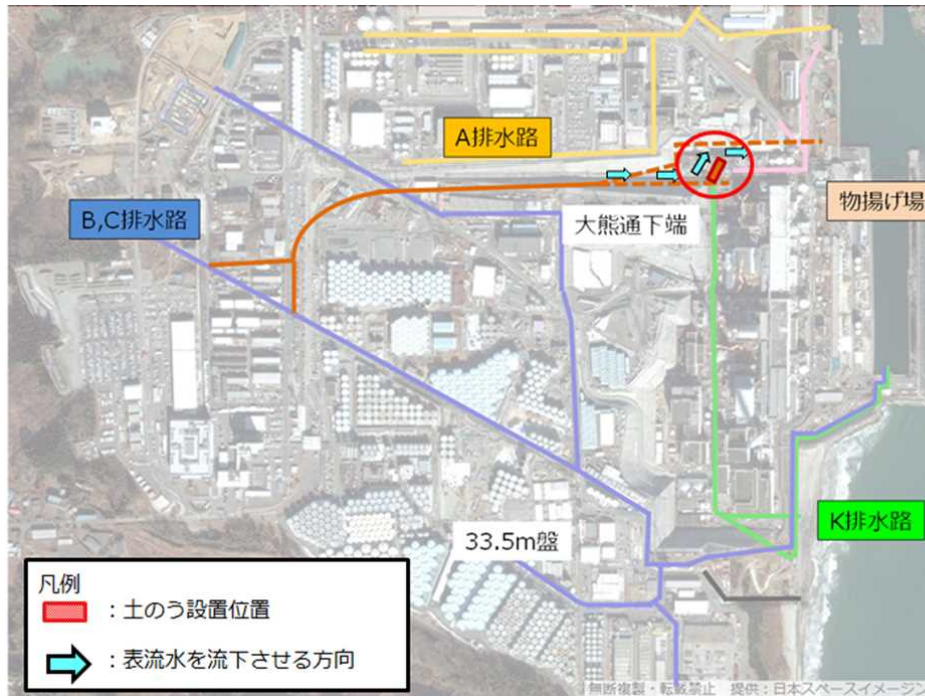
大型土のう設置

- ▶ 300～500mm※程度の降雨が予測された場合、地形的に降雨が集まると想定される大熊通下端に対して大型土のうを設置し、1-4号建屋方向への表流水の流入を抑制する。
（※2017年10月19～23日の約300mmの降雨時には、地表溢水は確認されていない。大型土のうはあらかじめ製作し保管）
- ▶ 浸水時の建屋流入対策として、開口部へ土のう設置等（高さ30cm程度）の対策を実施済み。

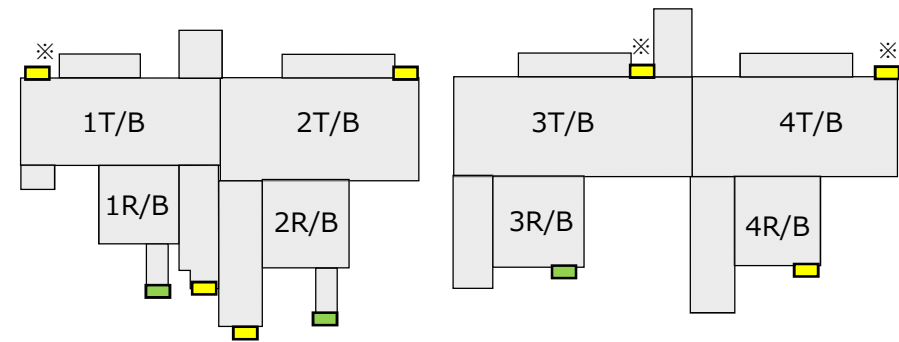
開口部への土のう設置等

※作業車両の出入りのため常時は両脇に積み、大雨が予想された場合に設置

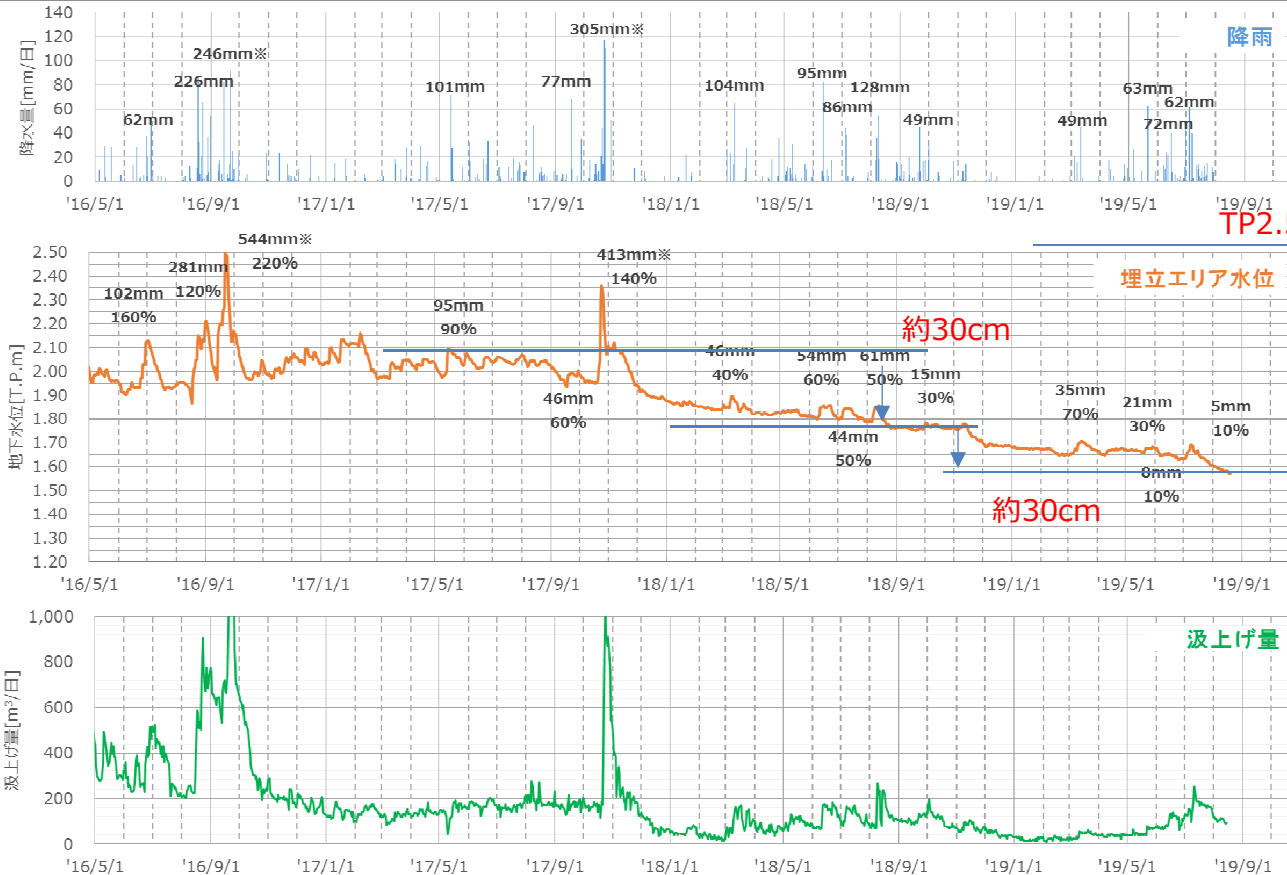
■ 海側エリアのフェーシング進捗により、2.5m盤の降雨時の水位上昇量、汲上げ量は減少してきている。

- 2.5m盤水位は、段階的に低下させており、TP2.5mに対して、1m程度の尤度がある。
- フェーシング等の対策により、降雨量に対する水位上昇量の割合も、50%未満で抑制できている。
- 降雨の降り方にもよるが、TP2.5m盤の地表部までの水位上昇に関して、1,000mm程度の降雨に対しても、2.5m盤の地下水水位は、2.5mより高くないと評価される。

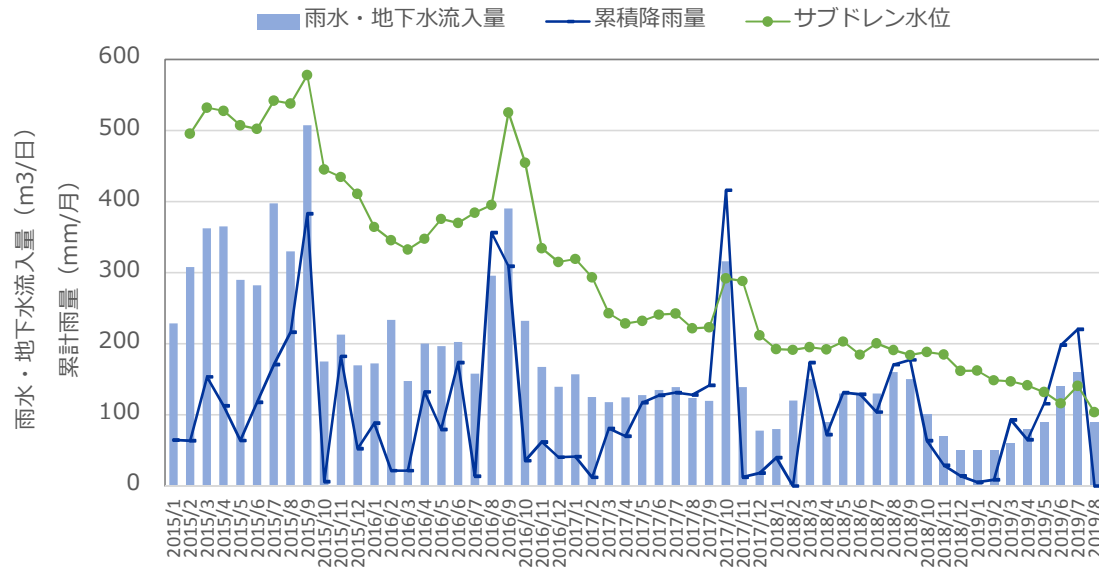
建屋流入量・サブドレン水位の推移

- 建屋流入量は、サブドレン水位の低下とともに減少してきている。
- 降雨時は一時的な流入量の増加が見られる。
 → 主に屋根からの雨水流入が影響していると考えられる（今回対策をご説明）
 また、一時的な地下水位上昇に伴い地下水流入の増加も生じていると考えられる。

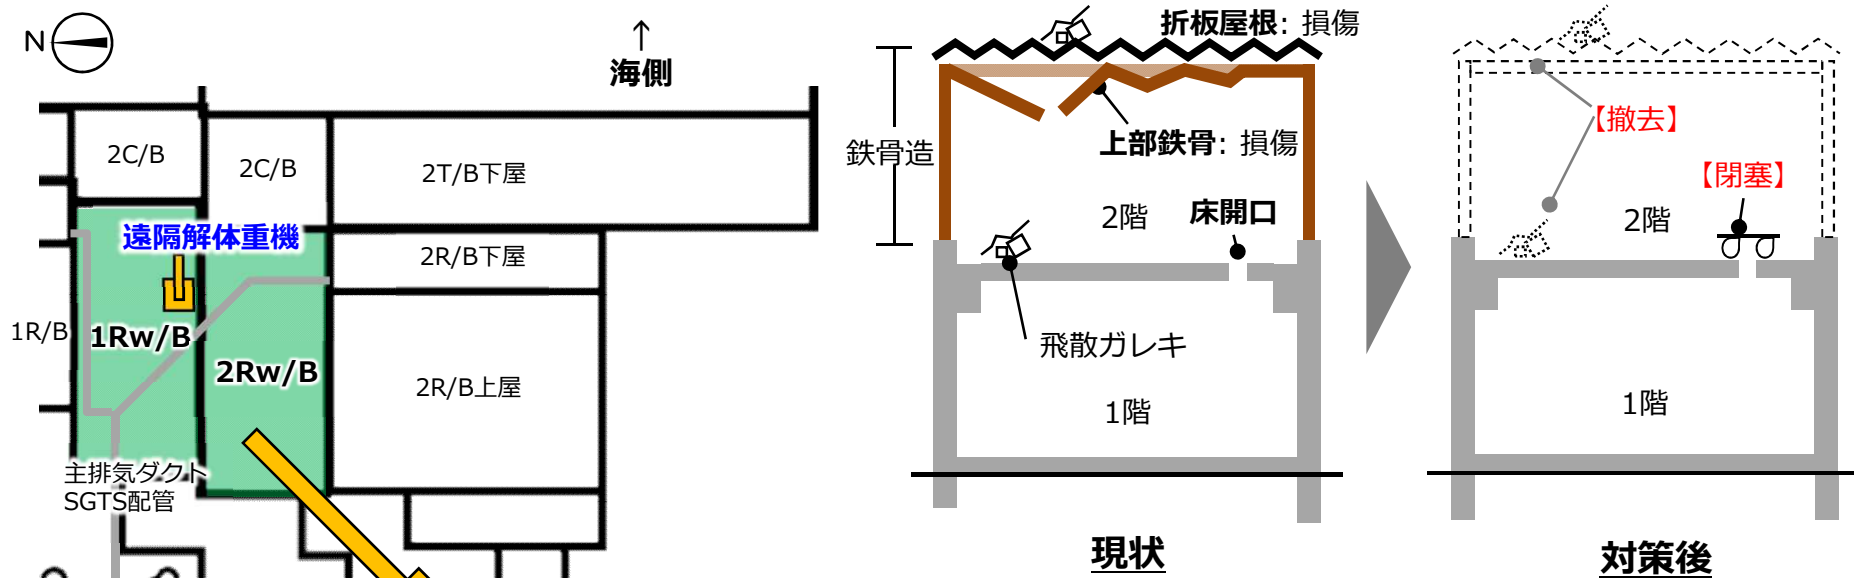
エリア配置図（当初計画）

- 1,2Rw/Bは四方を建屋・排気筒に囲まれており、上部を主排気ダクト・SGTS配管が通っている。
- 1,2Rw/Bは2階の既存鉄骨屋根が大きく損傷している。
⇒ 雨水は2階の床ドレンや床開口等から地下階に流下し、建屋滞留水となっていると推定。
- 2階は高線量であり、屋根材等の落下の危険もあるため、有人作業は困難な状況。

【対策】 2階の鉄骨部分、飛散ガレキ等を遠隔無人作業にて撤去し、床開口を閉塞する

- 大型クレーン（無人）でカッターやフォークを用いて鉄骨ガレキ等を撤去する。
- 大型クレーンが届かないエリアについては、屋根面に遠隔解体重機を載せて撤去する。
- 1,2号機排気筒解体と作業ヤードが干渉するため、排気筒解体後に対策に着手する計画であった。
 ⇒ [排気筒解体工事延伸の影響を回避する対策を検討した。](#)

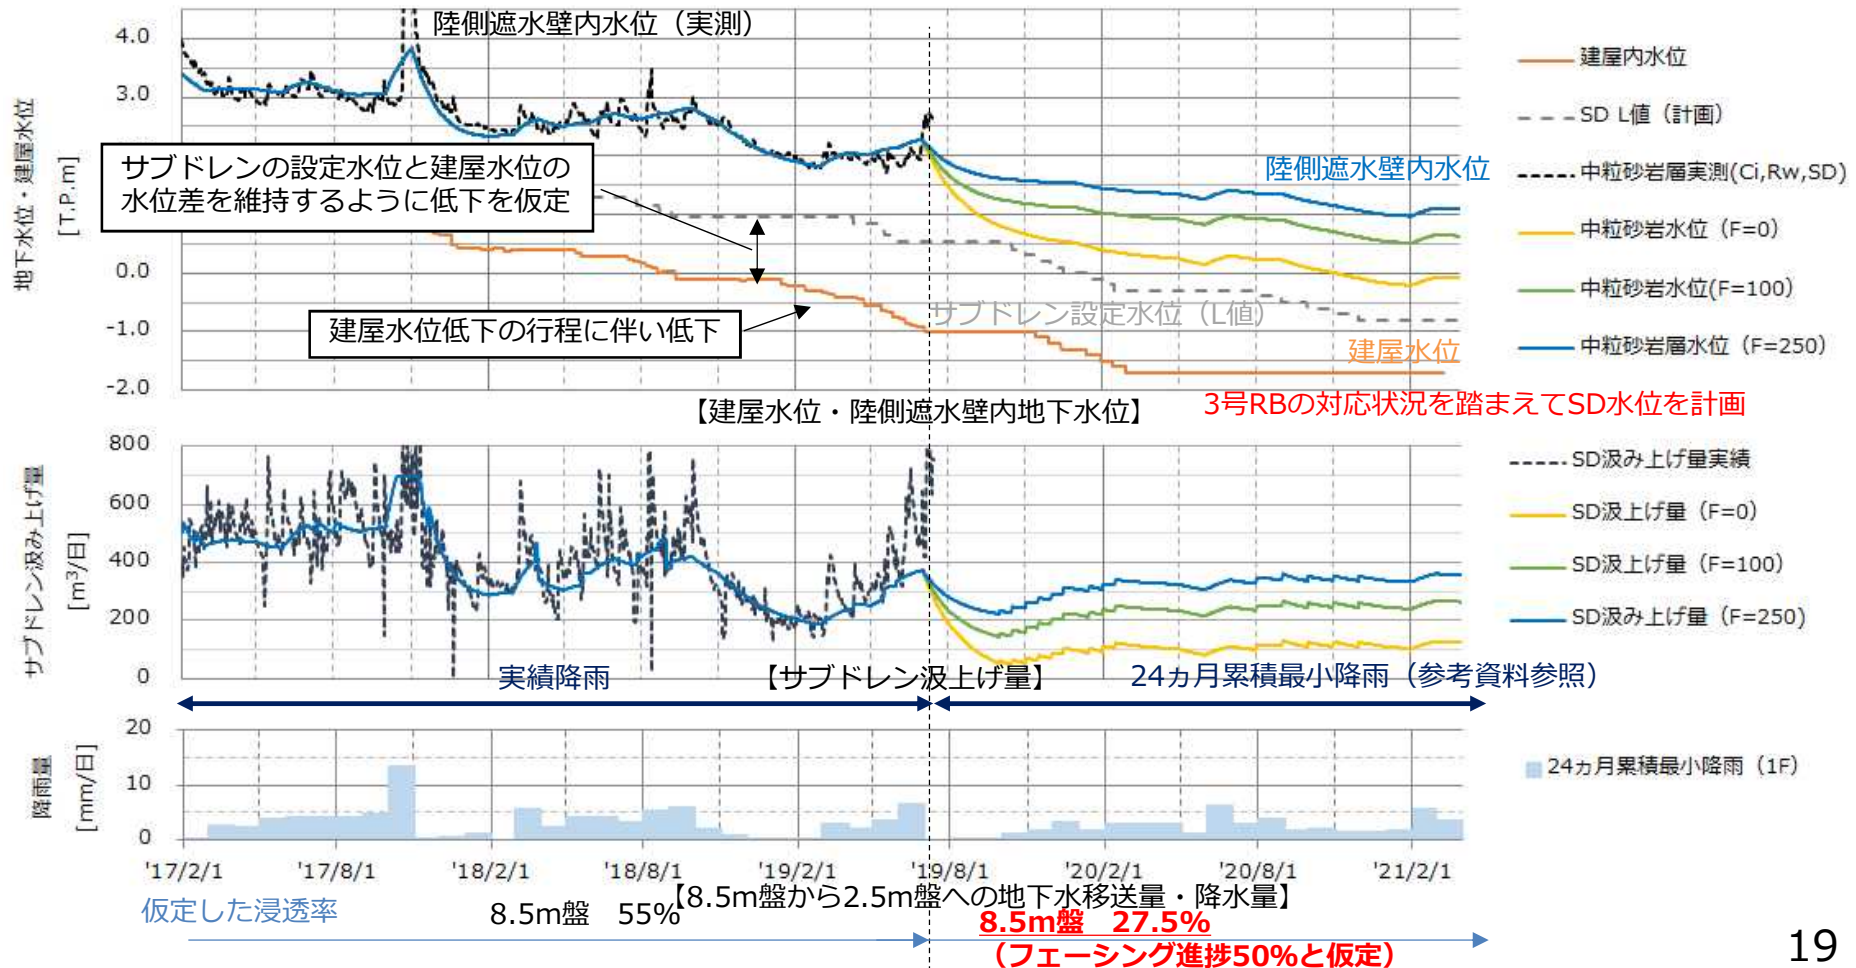
- 建屋山側のフェーシングについてリチャージ機能を考慮した実施の可否を検討すること（第70回）
- 保守的な、降雨設定において、陸側遮水壁外から内側への地下水流入量（F）を現状(250m³/日）から0にした場合の建屋周辺地下水位の影響を過去の監視評価検討会と同様の手法で試算した。
- その結果、フェーシングを50%程度進めても建屋周辺の地下水位は十分確保される結果となった。
- 50%程度のフェーシングにおいては、水位監視及び計測結果の評価を継続しながら実施可能である。
