建屋滞留水処理の進捗状況について

2019年10月21日

東京電力ホールディングス株式会社

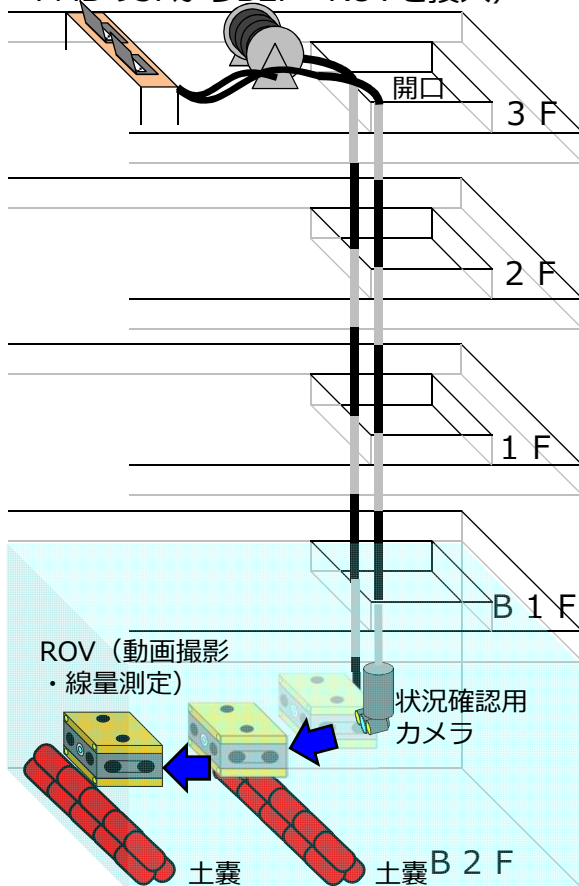
PMBのROV調査の概要

操作場所（作業環境線量の低い
PMBの3FからB2FへROVを投入）

- 2019年9月5日～9日にかけて、投入箇所から北方向へ約12m程度の調査を実施。
 - 各土嚢袋頂上付近にてROVを着底させ線量測定を実施。最大線量率は 約3,000 mSv/h。
 - 各土嚢頂上毎に線量率が高く、土嚢中間位置では線量率が低下することから地下階で確認された高線量の主要因はゼオライト土嚢の可能性が高いことを確認。
 - 土嚢の一部が破損している事を確認。
- 今後、HTIについては準備ができ次第調査を実施していく。また、調査結果を基に、対応方針を検討していく。

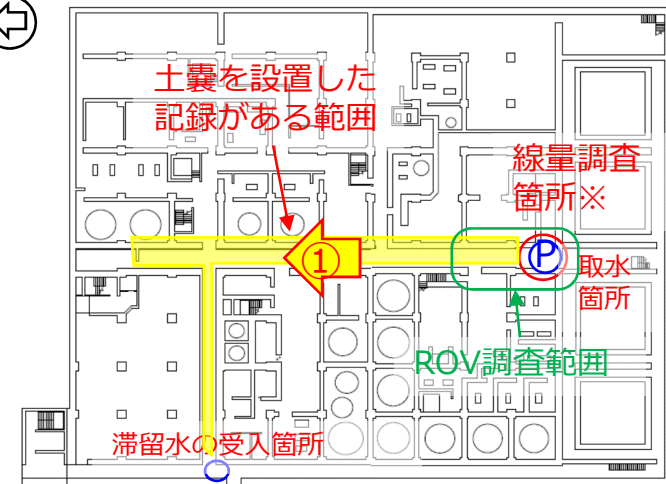
PMB最下階平面図 ※ROVもここから投入予定

土嚢を設置した
記録がある範囲
