福島第一原子力発電所
1/2号機排気筒解体工事の進捗状況について

2019年10月21日

東京電力ホールディングス株式会社

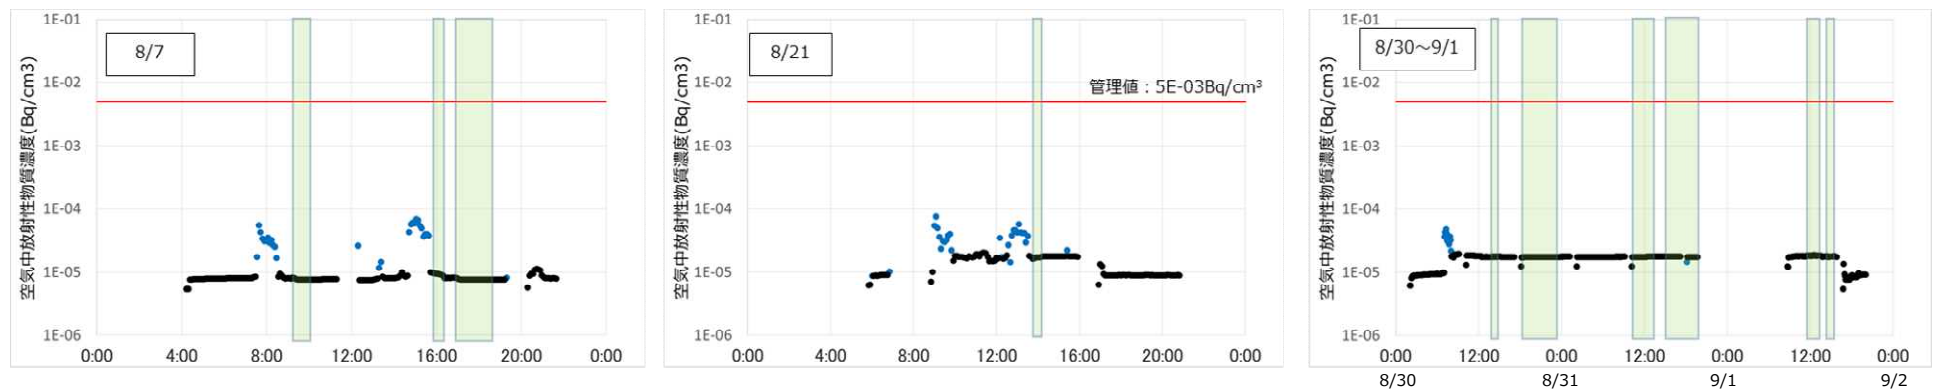
< 排気筒解体装置のダストモニタ指示 >

- 排気筒解体装置の連続ダストモニタで、筒身切断作業中のダスト濃度を監視している。
- 1ブロック目の筒身切断作業中（8/7,8/21,8/30-9/1：図中 背景部）のダスト濃度が、管理値未満（ $5 \times 10^{-3} \text{ Bq/cm}^3$ ）であることを確認。また、当該期間中に敷地境界においてもダスト上昇がないことを確認している。

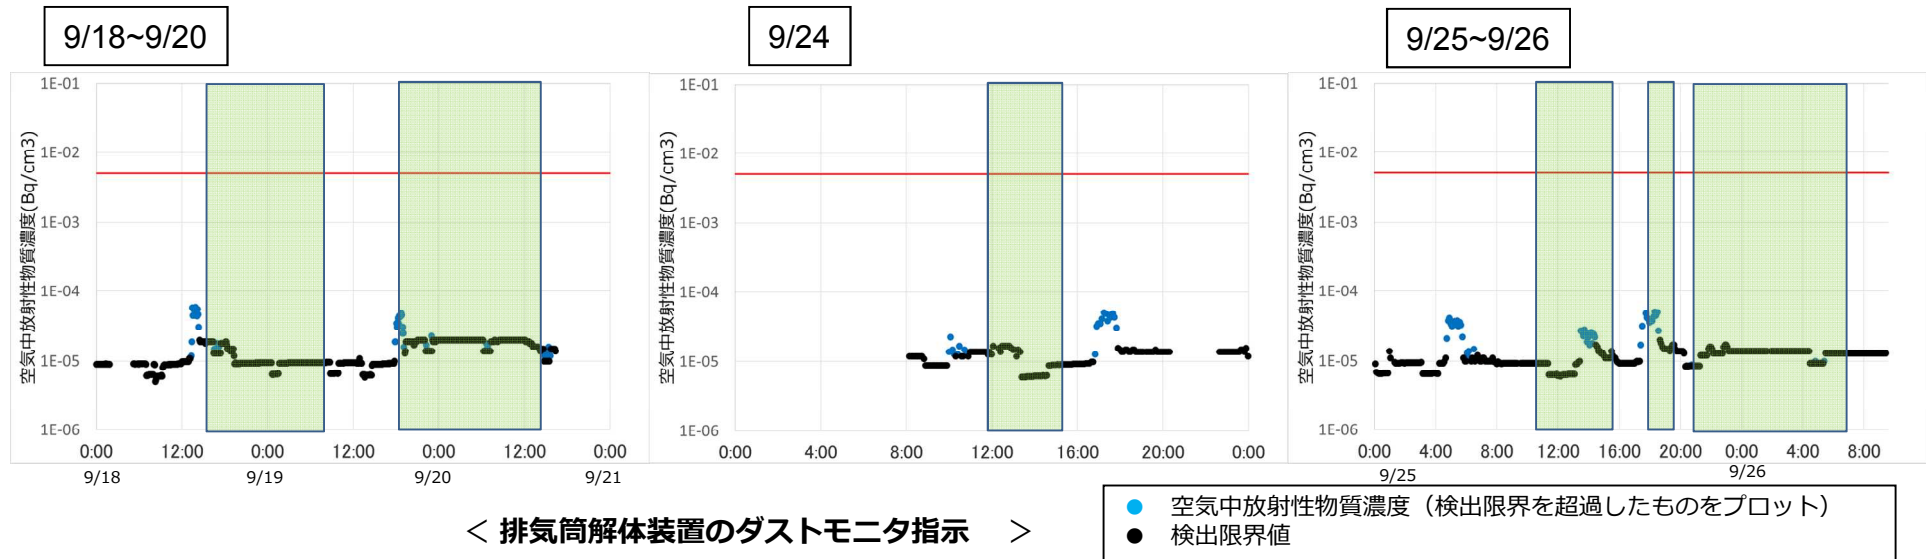
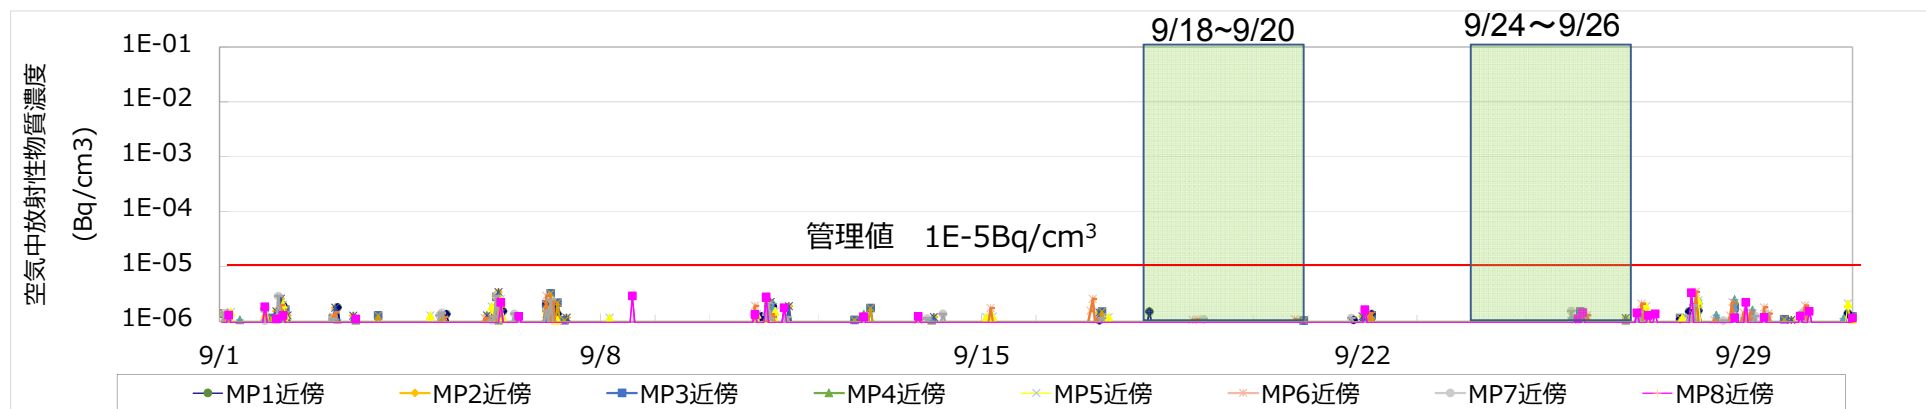
＜ 敷地境界近傍ダストモニタ指示値（2019/9/1 ～ 2019/9/30） ＞

- 排気筒解体装置の連続ダストモニタで、筒身切断作業中のダスト濃度を監視している。
- 2ブロック目の筒身切断作業中（9/18-9/20, 9/24-9/26：図中 背景部）のダスト濃度が、管理値未満（ $5 \times 10^{-3} \text{ Bq/cm}^3$ ）であることを確認。また、当該期間中に敷地境界においてもダスト上昇がないことを確認している。

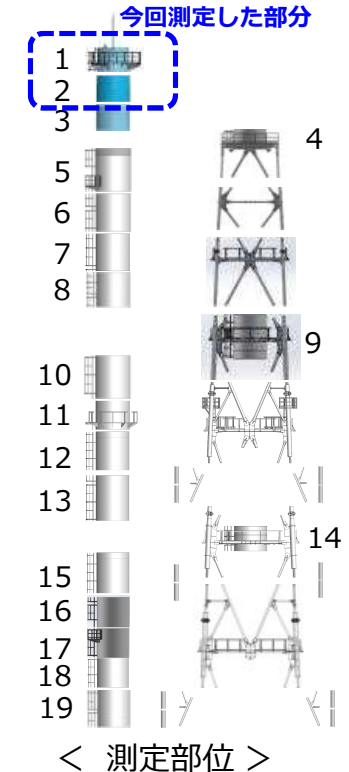
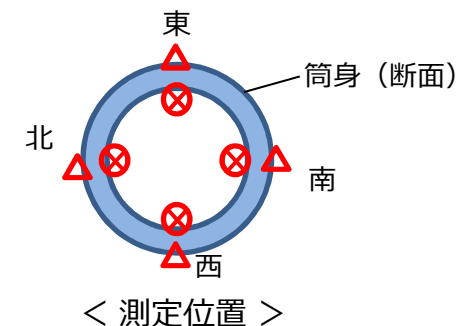
- 2019年4月の解体前に実施した遠隔測定では、線量率とγ線スペクトルの結果から表面汚染密度を評価したが、今回は解体部材（筒身）表面の汚染を直接採取（スミア法）※1し、表面汚染密度を測定した。
- 表面線量率は、バックグラウンド線量率（BG）と同等であり、周辺の雰囲気線量を上昇させるほどの汚染レベルではないことを確認した。
- 表面汚染密度は、 $10^0 \sim 10^2 \text{Bq/cm}^2$ で検出されたが、解体前に実施した表面汚染密度の評価値（ $10^3 \sim 10^4 \text{Bq/cm}^2$ ）と比べて低いことを確認した。また、α核種の表面汚染密度も測定し、検出されていないことを確認した。

部位	表面線量率 [mSv/h]								BG
	筒身内部 (右下図 ⊗)				筒身外部 (右下図 △)				
	東	南	西	北	東	南	西	北	
1	0.04	0.04	0.04	0.04	0.03	0.05	0.05	0.03	0.03~0.05
2	0.05	0.05	0.05	0.05	0.05	0.06	0.06	0.05	0.05~0.08

部位	表面汚染密度 [Bq/cm ²]*2			
	筒身内部 (右下図 ⊗)			
	東	南	西	北
1	4×10^1	7×10^0	2×10^2	6×10^2
2	2×10^2	8×10^0	1×10^1	2×10^1

部位	α核種の表面汚染密度 [Bq/cm ²]*3			
	筒身内部 (右下図 ⊗)			
	東	南	西	北
1	$< 1 \times 10^{-1}$	$< 1 \times 10^{-1}$	$< 1 \times 10^{-1}$	$< 1 \times 10^{-1}$
2	$< 1 \times 10^{-1}$	$< 1 \times 10^{-1}$	$< 1 \times 10^{-1}$	$< 1 \times 10^{-1}$
