# 3号機燃料取扱設備の状況について

2019年10月21日

東京電力ホールディングス株式会社

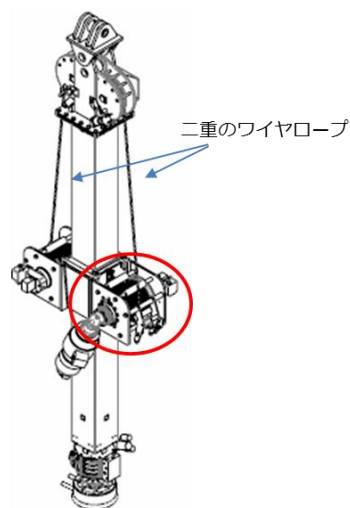
燃料把握機（マスト）  
外観図

- 燃料取り出し再開に向け、準備作業を実施していたところ、9月3日にテンシルトラス旋回不良事象、9月9日にマストの旋回不良事象を確認したことから以下の対応を実施。
  - テンシルトラスは、部品（水圧モータ）交換及び再調整を実施済。
  - マスト※は、部品（水圧モータ）交換及び動作確認を実施済。  
※マスト旋回機能は、輸送容器に燃料を装填する際に使用する機能であり、45°旋回させる必要がある。
- 10月15日 燃料取り出し準備作業を実施中にマスト水圧ホース継ぎ手部からののにじみ及びマニピュレータの動作不良（左腕）を確認。
  - マスト水圧ホースの継ぎ手部からののにじみは、再締結後、漏えいのないことを確認済。
  - マニピュレータ（左腕）の動作不良は、制御系の異常、機械的要因について調査中。
- 10月18日 燃料取扱機マスト操作時にマストホイスト2に乱巻きが発生し、ワイヤロープの一部に潰れを確認。
  - マストワイヤロープの復旧案検討中。

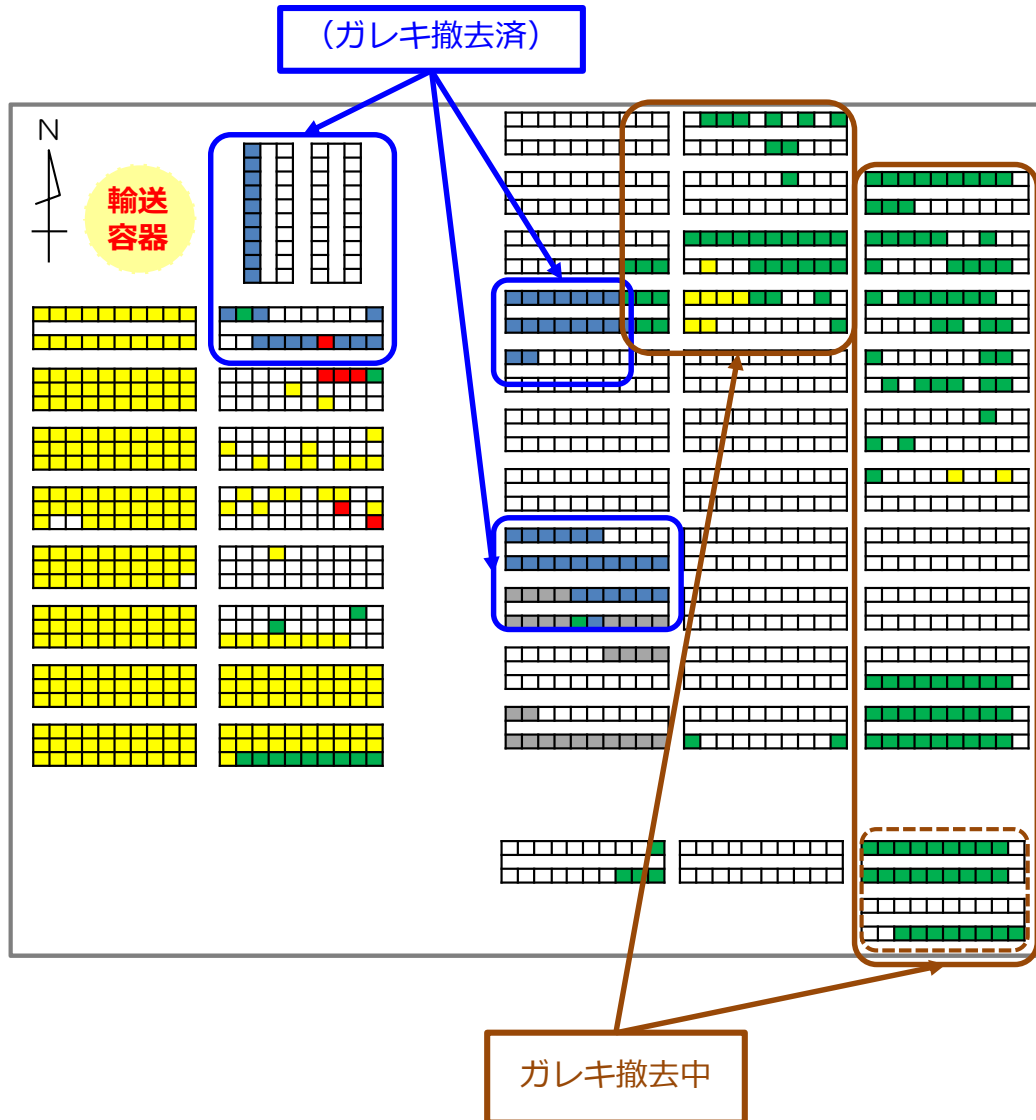
2019/10/08時点

➤ 9/2からハンドルの上部確認済の燃料体数が**82体**進捗。(9/2時点 169体⇒10/20時点 251体)

- : 取出済【28体】
- : ガレキ撤去完了【60体】
- : 燃料ハンドル確認完了【157体】  
(明らかな変形は無し)
- : 2015年12月SFP調査にて  
明らかなハンドル変形を確認【6体】
- : ハンドル未確認【315体】

計251体  
ハンドル確認済

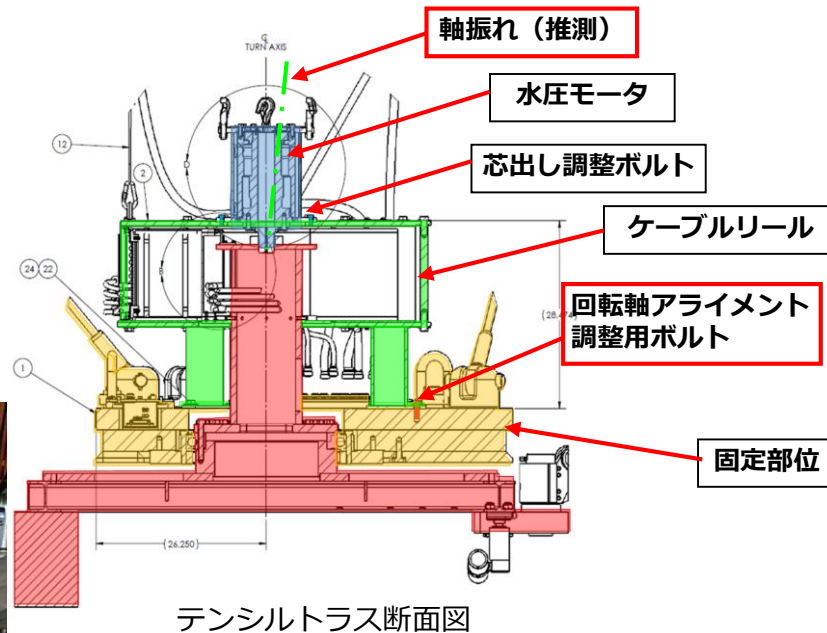
- 9月3日 燃料取り出しの準備作業をしていたところ、燃料取扱機のテンシルトラスがスムーズに旋回しない事象を確認した。

- ✓ テンシルトラスの回転軸アライメント調整用ボルトの締め付けに伴い水圧モータの軸振れが発生し、摺動抵抗が増加したものと推定。
- ✓ 水圧モータ内部のシール部からのリークによる回転動力の低下。

- ✓ 水圧モータの交換後、旋回調整及び動作確認を実施済。

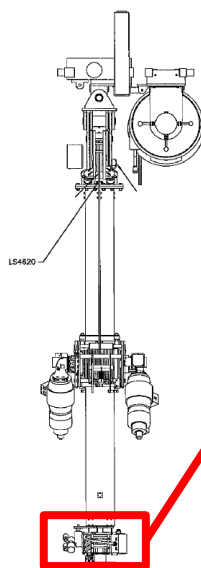
マスト

- 10月15日 マニピュレータでのフランジプロテクタの把持状況の確認のため、当社監理員が現場に出向した際に、マスト下部に作動流体（水グリコール）の滴下痕があることを確認した。しみ個所はマストの水圧ホースと配管の継手部で、しみは約13秒に1滴程度であった。
