露出水位計の指示値上昇について【LCO逸脱事象】

2019年11月18日

東京電力ホールディングス株式会社

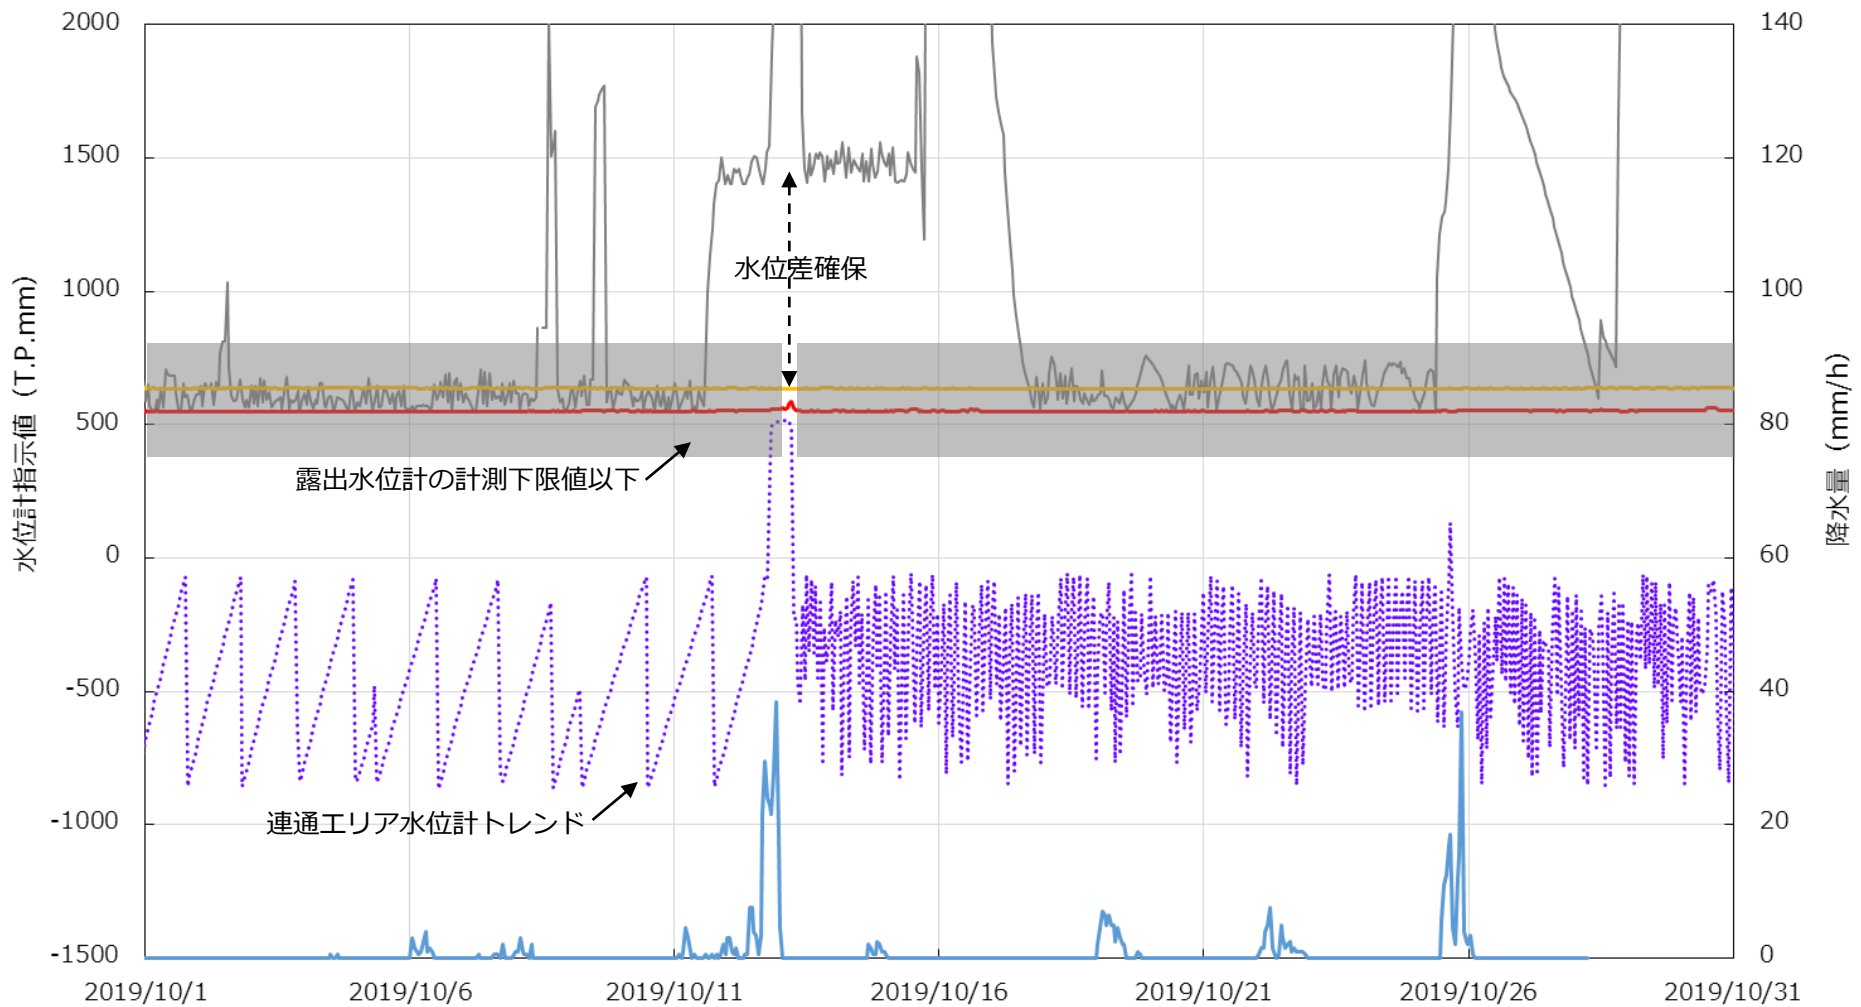
【参考】1号機T/B 露出水位計トレンド

- 建屋近傍最小サブドレン水位
- 1号T/B復水器IIア水位(A)(1-T1)
- 1号T/B復水器IIア水位(B)(1-T1)
- [連通先]1号T/B床ドレンサフ°水位(A)
- 降水量

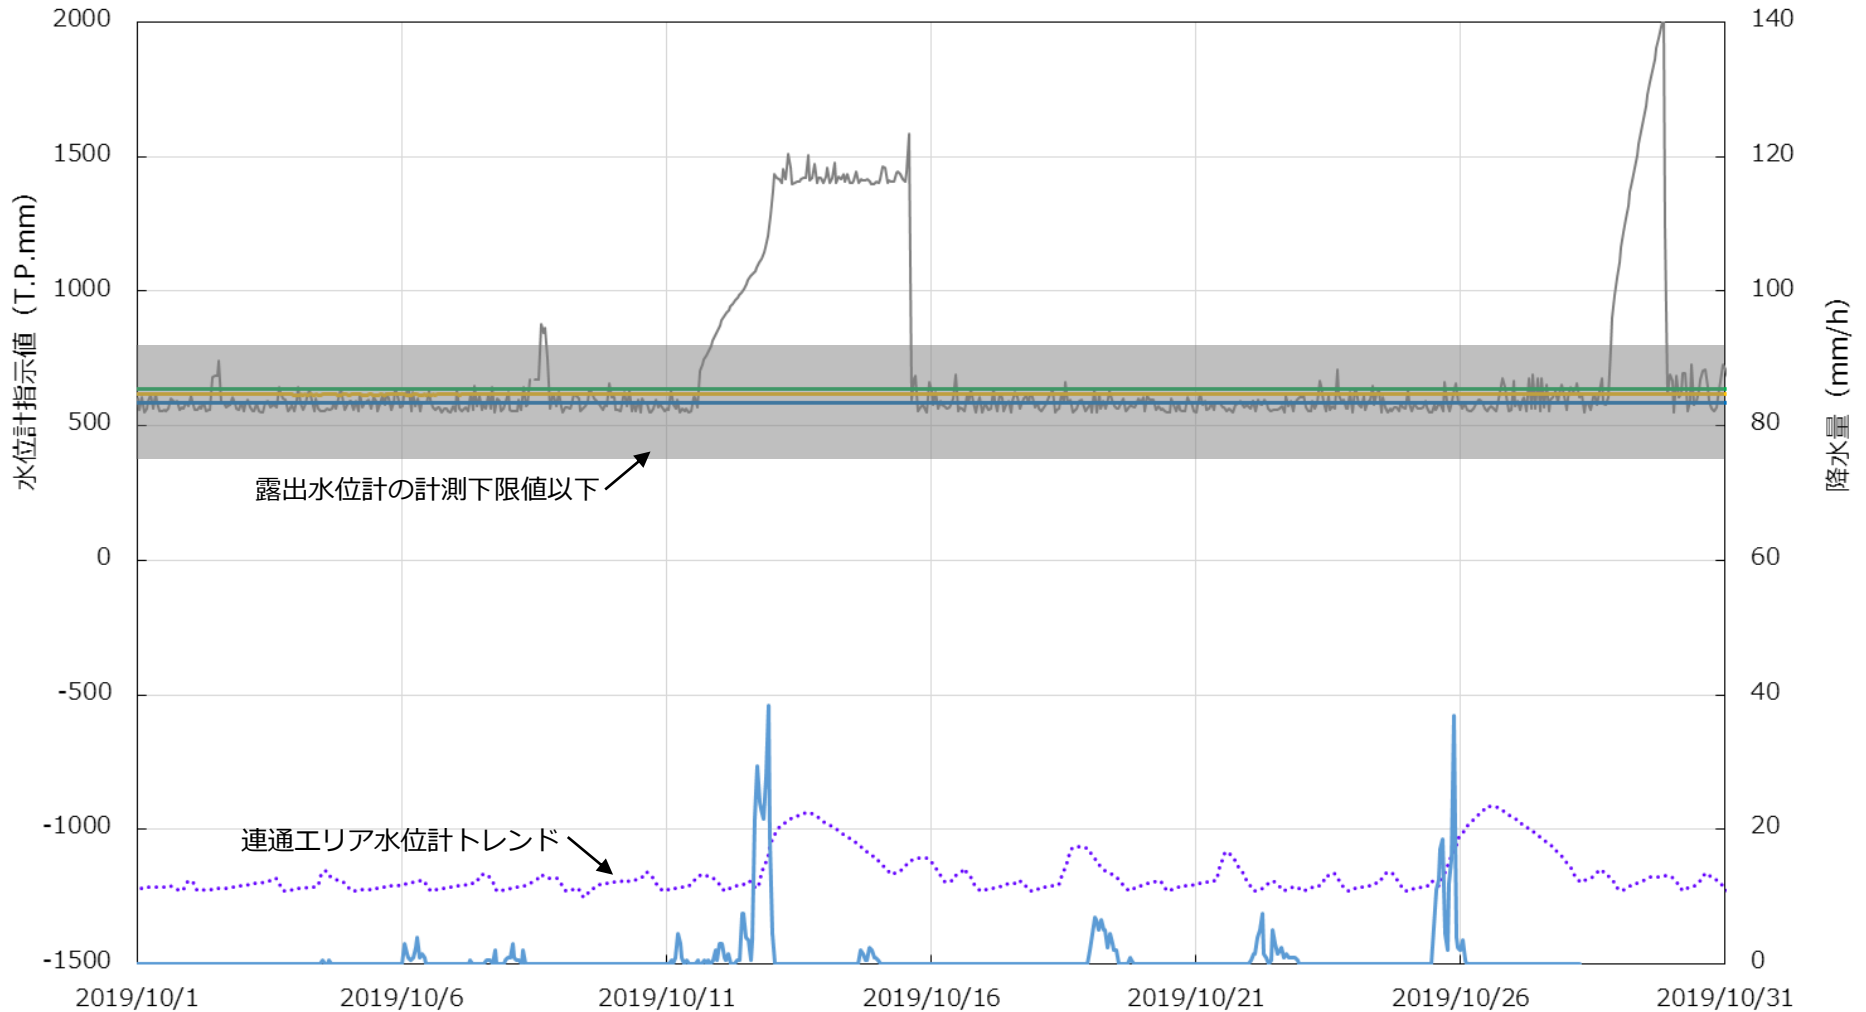
【参考】3号機T/B 露出水位計トレンド

- 建屋近傍最小サブドレン水位
- 3号T/B北西エリア水位(3-T2-1)
- 3号T/B北東エリア水位1(3-T2-2)
- 3号T/B南西エリア水位(3-T7)
- TR 3号 T/B南東エリア水位(3-T11)
- ⋯ [連通先]3号T/B復水器エリア水位B(3-T1)
- 降水量

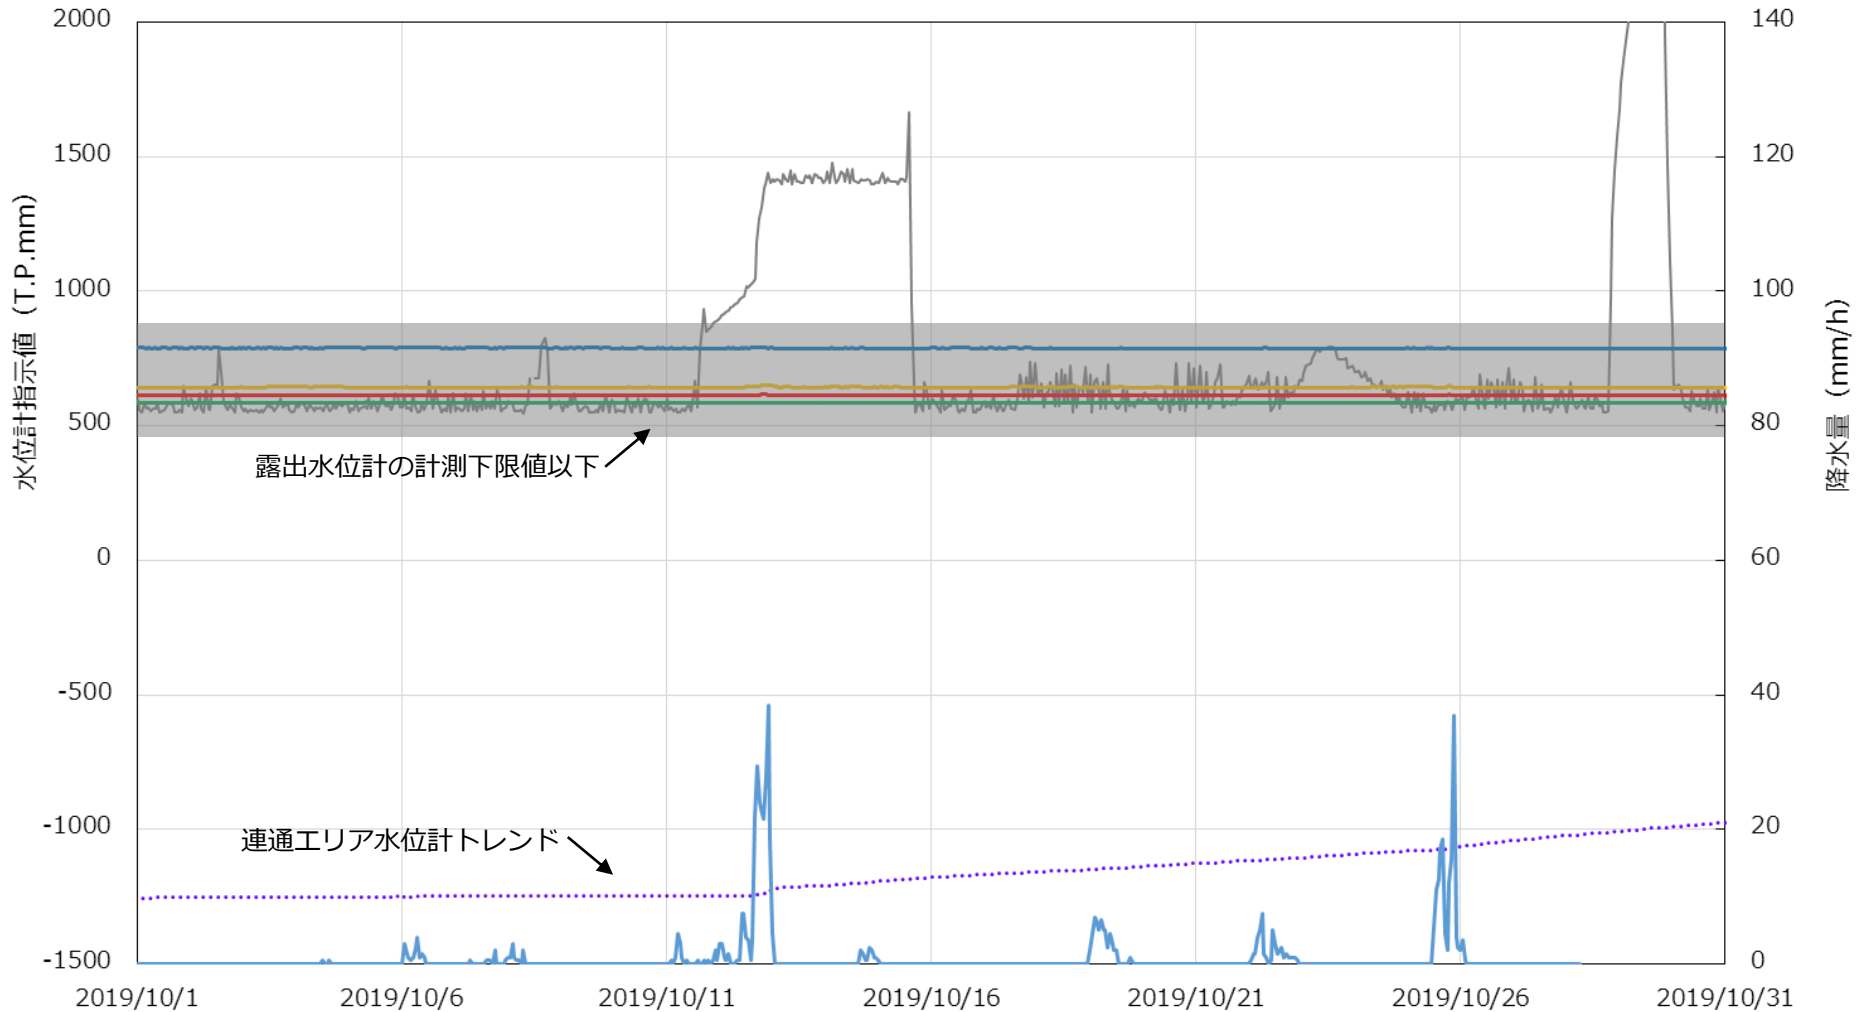
【参考】4号機T/B 露出水位計トレンド

- 建屋近傍最小サブドレン水位
- 4号T/B D/G(A)室水位(4-T3-1)
- 4号T/B D/G(B)室水位(4-T3-2)
- 4号T/B M/C室水位(4-T4)
- 4号T/B南西エリア水位(4-T7)
- ⋯ [連通先]4号T/B復水器エリア水位(B)(4-T1)
- 降水量

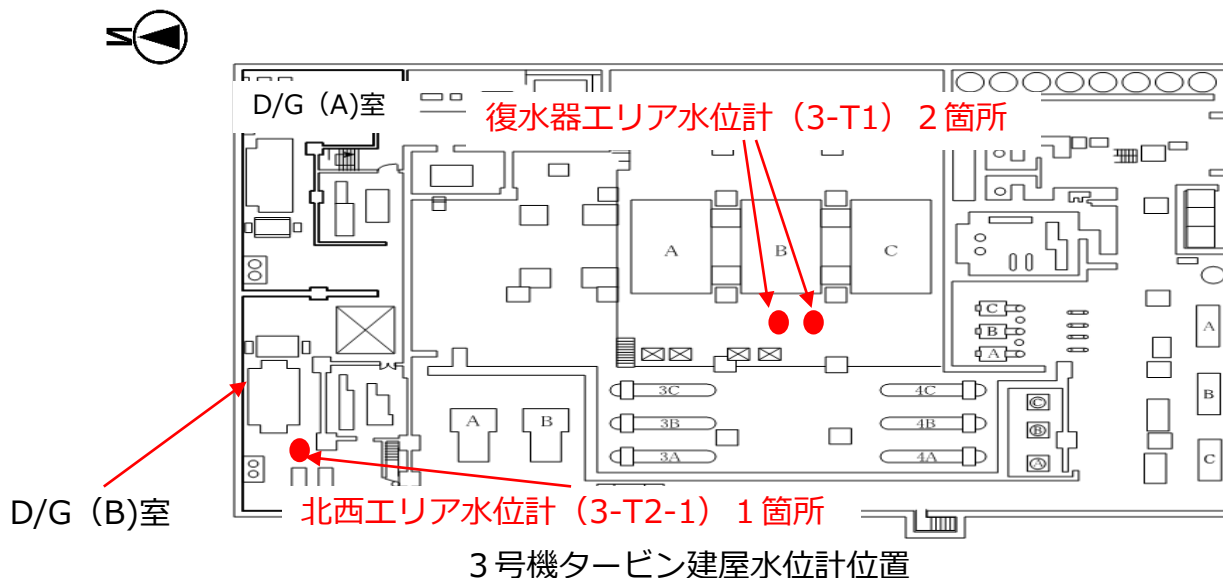
2018/10/1 事象発生時の水位トレンド

2018年10月1日、3号機タービン建屋北西エリア（露出エリア）にて再冠水目安とする値（TP650mm）に水位が達したとする「TR 3号 T/B北西エリア水位(3-T2-1)」警報が発生した。

警報発生後に当該エリアと連通している復水器エリアの水位を確認したが、水位上昇等の変化はなかった。

このため、当該エリアに設置してある水位計（露出水位計）の不具合の可能性が高いと考えたが、実際に水位が上昇した可能性も否定できないとし、実施計画（保安）第1編第26条についてLCO逸脱と判断した。

その後、当該エリアについて水位実測を行った結果、水がないことが確認されたことから、実施計画（保安）第1編第26条についてLCO逸脱の取り下げを行った。
