3号機燃料取扱設備の状況について

2019年11月18日

東京電力ホールディングス株式会社

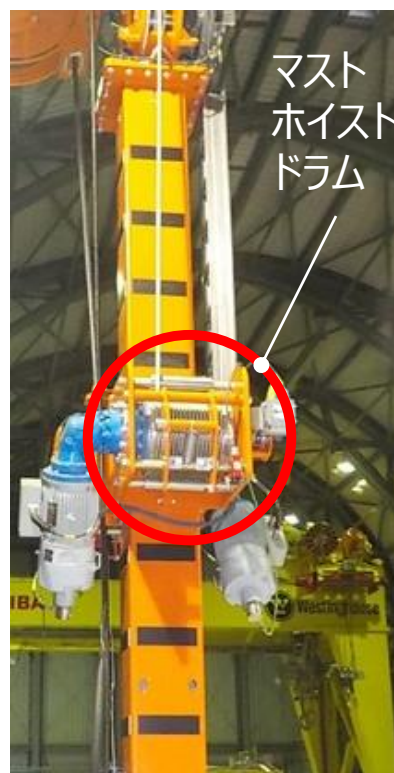
マスト外観写真

- 燃料取り出し再開に向けた準備作業を実施中に以下の2事象を確認した。
 - 10月15日 燃料取扱機マニピュレータ（左腕）動作不良
 - 10月18日 燃料取扱機マストワイヤロープの潰れ

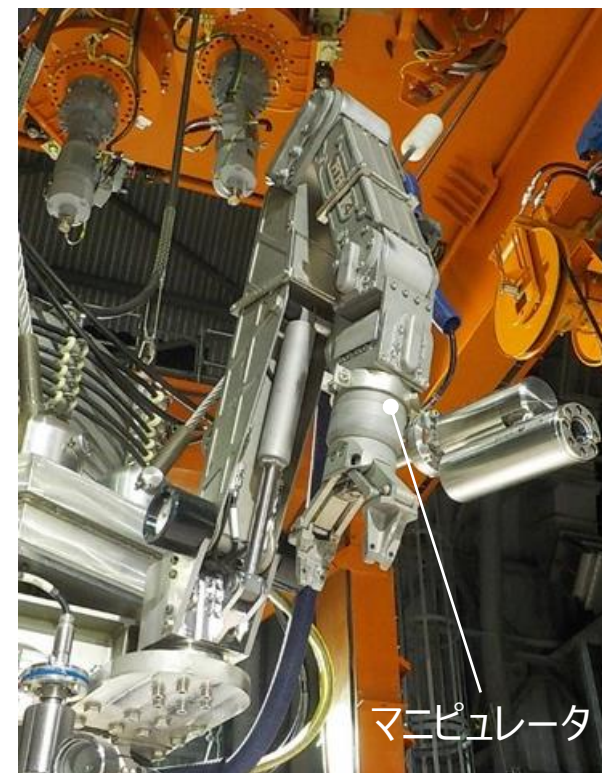
マニピュレータ写真

<p>概要</p>	<ul style="list-style-type: none"> 10月15日 燃料取り出し準備作業時にフランジプロテクタ※1を把持した状態で、関節の操作のために固定解除の操作を行った。その際に、マニピュレータの手首が下がり、把持していたフランジプロテクタが下がる事象を確認した。 <p>※1：フランジプロテクタとは、燃料取り出し時に輸送容器のフランジ面を保護する治具</p> <div style="display: flex; justify-content: space-around; align-items: center;">

</div>
<p>原因</p>	<ul style="list-style-type: none"> ✓ 関節制御用駆動装置※2内部のシート部から僅かに圧力（作動用流体）が低圧側にリークしたことによる持ち上げ力の低下と推定。（制御側は異常の無いことを確認済み。） <p>※2：入力されたエネルギーを物理的運動に変換する装置、マニピュレータは作動流体の圧力で関節内部にあるシリンダーを駆動させることにより動作をさせている。</p>
<p>対応</p>	<ul style="list-style-type: none"> ✓ 当該関節部以外の部位は健全であること並びに当該関節の固定解除をしない運用とすることで安全に作業が実施できることを動作試験にて確認したことからガレキ撤去を再開しており、継続使用について検討中。（マニピュレータの予備品は11月に納入予定。） ✓ なお、フランジプロテクタの設置については、代替策※3で対応可能な見込み。 <p>※3：FHM補助ホイストまたはクレーン補巻を使用</p>
<p>備考</p>	<p>マニピュレータは、直接燃料や輸送容器を取り扱うものではないため、燃料取扱い中の燃料損傷に至ることは無い。</p>

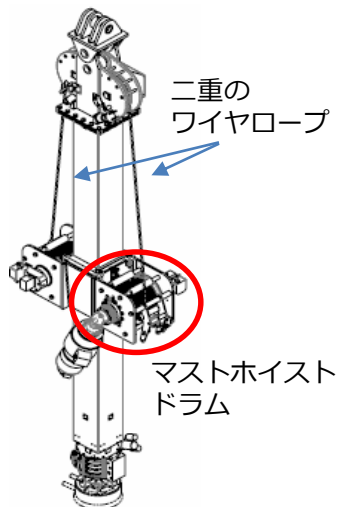
燃料把握機 (マスト)
外観図

- 10月18日 燃料取扱機マストを操作していたところ、マストホイスト2のマスト昇降用ワイヤロープに乱巻きが発生し、一部が潰れていることを確認した。
- 点検に伴うマストのツール取外・取付作業において、接続確認のためにマストが着座した後も引き続き巻下げ操作を実施していたことを荷重計等のログにて確認した。

- ① 過剰な巻下げ
↓
- ② ワイヤロープにゆるみ発生
↓
- ③ ロープがローラに抑えられている範囲は、ドラム回転時にワイヤロープが滑り(空回り)する。
↓
- ④ ローラに抑えられていない範囲は、ドラム回転時にワイヤロープにゆるみが発生する。

- ✓ マストの過剰な巻下げによりワイヤロープが緩み、乱巻が発生。
- ✓ ワイヤロープに乱巻きが発生した状態で巻き上げ操作を行ったことにより、乱巻き防止ローラの支柱にワイヤロープが挟まった。

- ✓ ワイヤロープの交換を準備中
- ✓ 乱巻き発生の再発防止対策を検討中
