3号機燃料取扱設備の状況について

2019年12月16日

東京電力ホールディングス株式会社

1. 燃料取扱設備の状況について

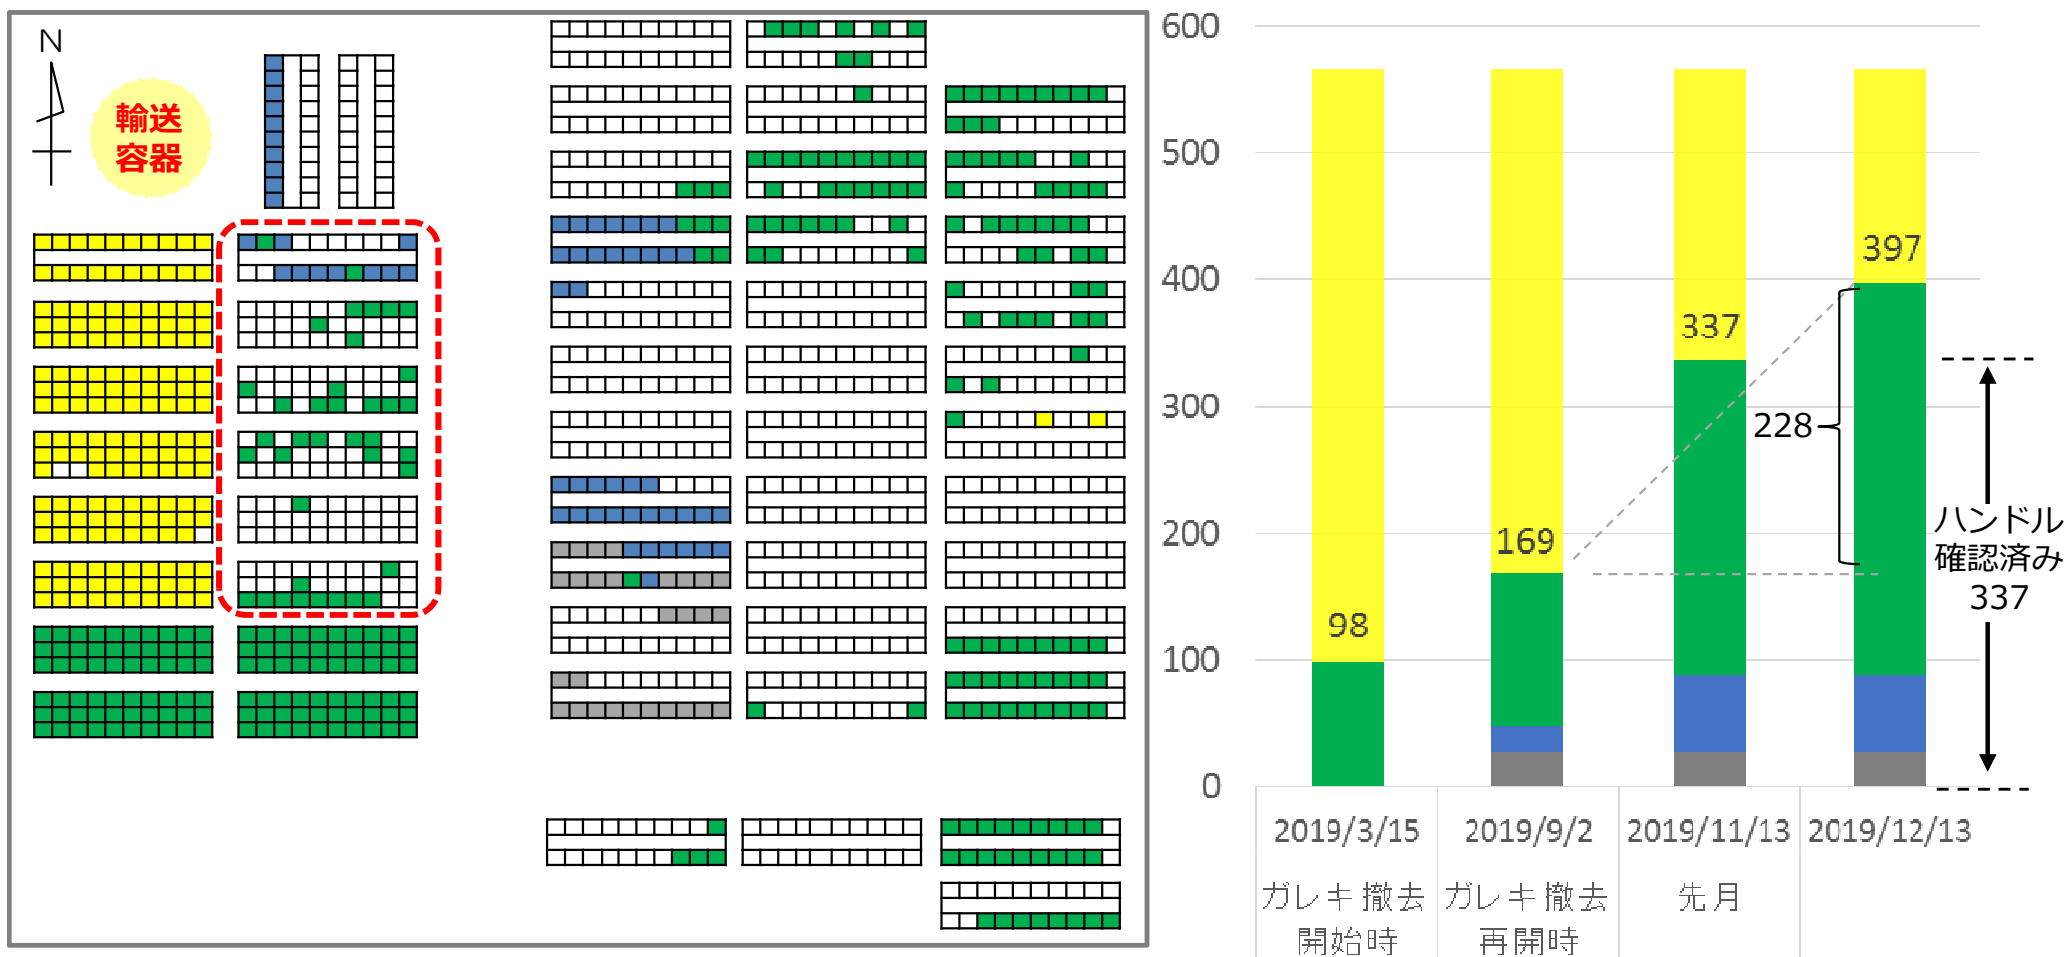
- ガレキ撤去再開（9月2日）から、ガレキ撤去完了及び撤去中の体数が228体分進捗。

- ガレキ撤去によりハンドルが確認できた燃料は、337体/566体（先月から+51体）。そのうちこれまでハンドル変形を確認した燃料は、12体（先月から+0体）。
