1 / 2号機SGTS配管撤去に向けた 現場調査の実施について

2020年3月16日

東京電力ホールディングス株式会社

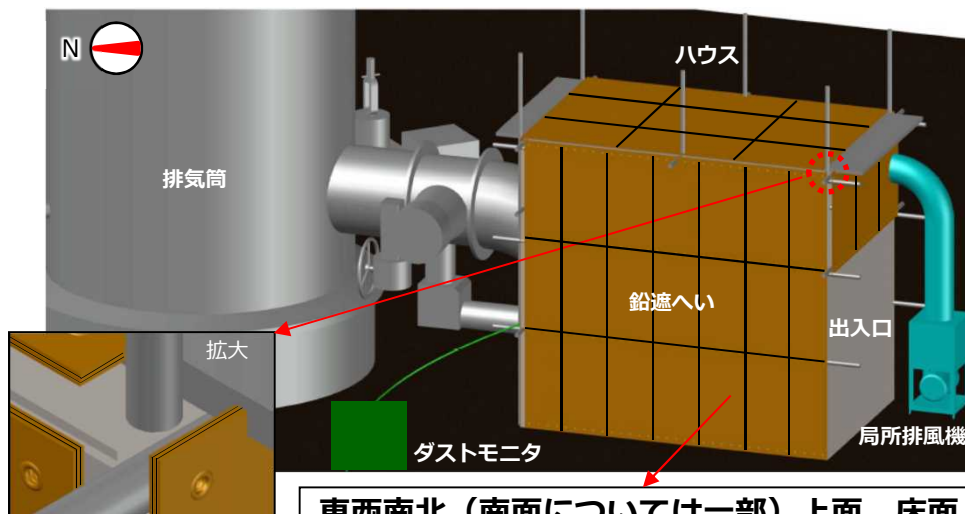
(4) 被ばく線量及びダスト対策

東西南北（南面については一部）上面、床面に設置

鉛遮へい
3mm×3重

- 遮へい効果
エリア線量：3.0mSv/h → 1.5mSv
50%程度低減

- 作業概要
 - ・被ばく低減対策として、ハウス壁面等に鉛遮へいの設置を行う。
 - ・無線式APDにて作業員の被ばく線量の監視を行う。
 - ・ダスト対策として、ハウス及び局所排風機の設置による飛散防止・ダストモニタにて常時ダスト濃度の監視を行う。

- 局所排風機（機器仕様：9m³/min）
 - ・現場の状況に合わせ汚染拡大防止する。

- ダストモニタ警報値
高：1×10⁻³Bq/cm³
高高：5×10⁻³Bq/cm³

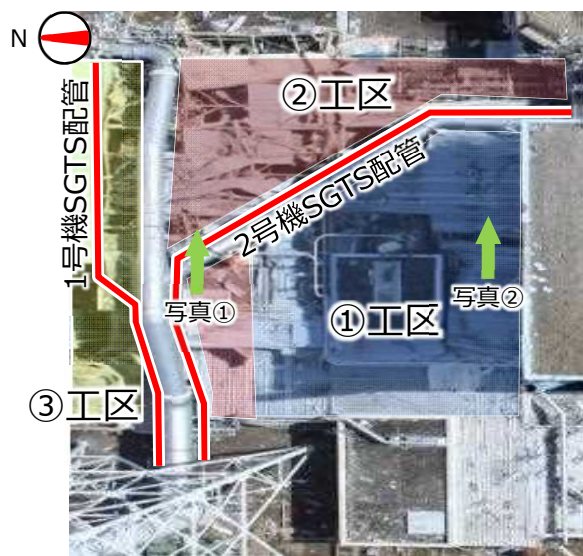
【図3】作業工区分割図

- 1,2Rw/Bは2階の既存鉄骨屋根が大きく損傷しており、上部を主排気ダクト・SGTS配管が通っている。
- 雨水は2階床開口等から地下階に流下していると推定し、2階の鉄骨等のガレキ撤去と床面清掃を行う計画。
- SGTS配管撤去作業を考慮してガレキ撤去を図3の通り工区分けし、ガレキ撤去とSGTS配管の処置を繰り返しながら工事を進める計画。
- 2月25日より有人作業による①工区の床面清掃に着手し、1/2排気筒解体工事完了後には、重機を用いたガレキ撤去を開始する予定。
