福島第一原子力発電所
3号機,4号機原子炉建屋の耐震性評価について

2020年3月16日

東京電力ホールディングス株式会社

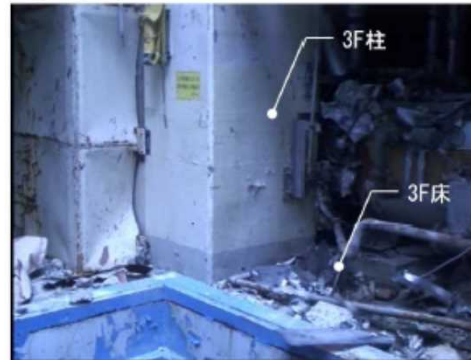
③3F柱脚

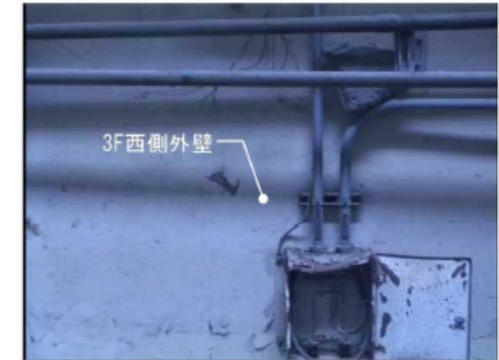
④3F西側外壁中央部

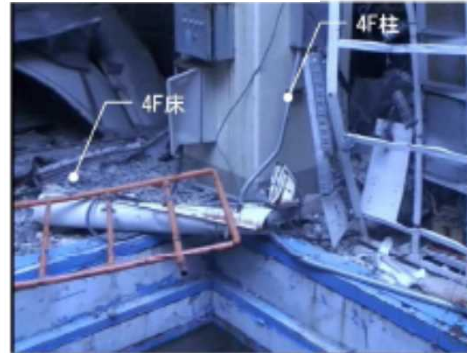
③4F柱脚
