事故故障報告2件 2/17監視評価検討会における質問回答

- ・ 6号機残留熱除去系ポンプ(B)圧力抑制室吸込弁駆動部シャフト折損について
- ・ 1 / 2号機排気筒ドレンサンプピット水位低下事象について

2020年4月27日

東京電力ホールディングス株式会社

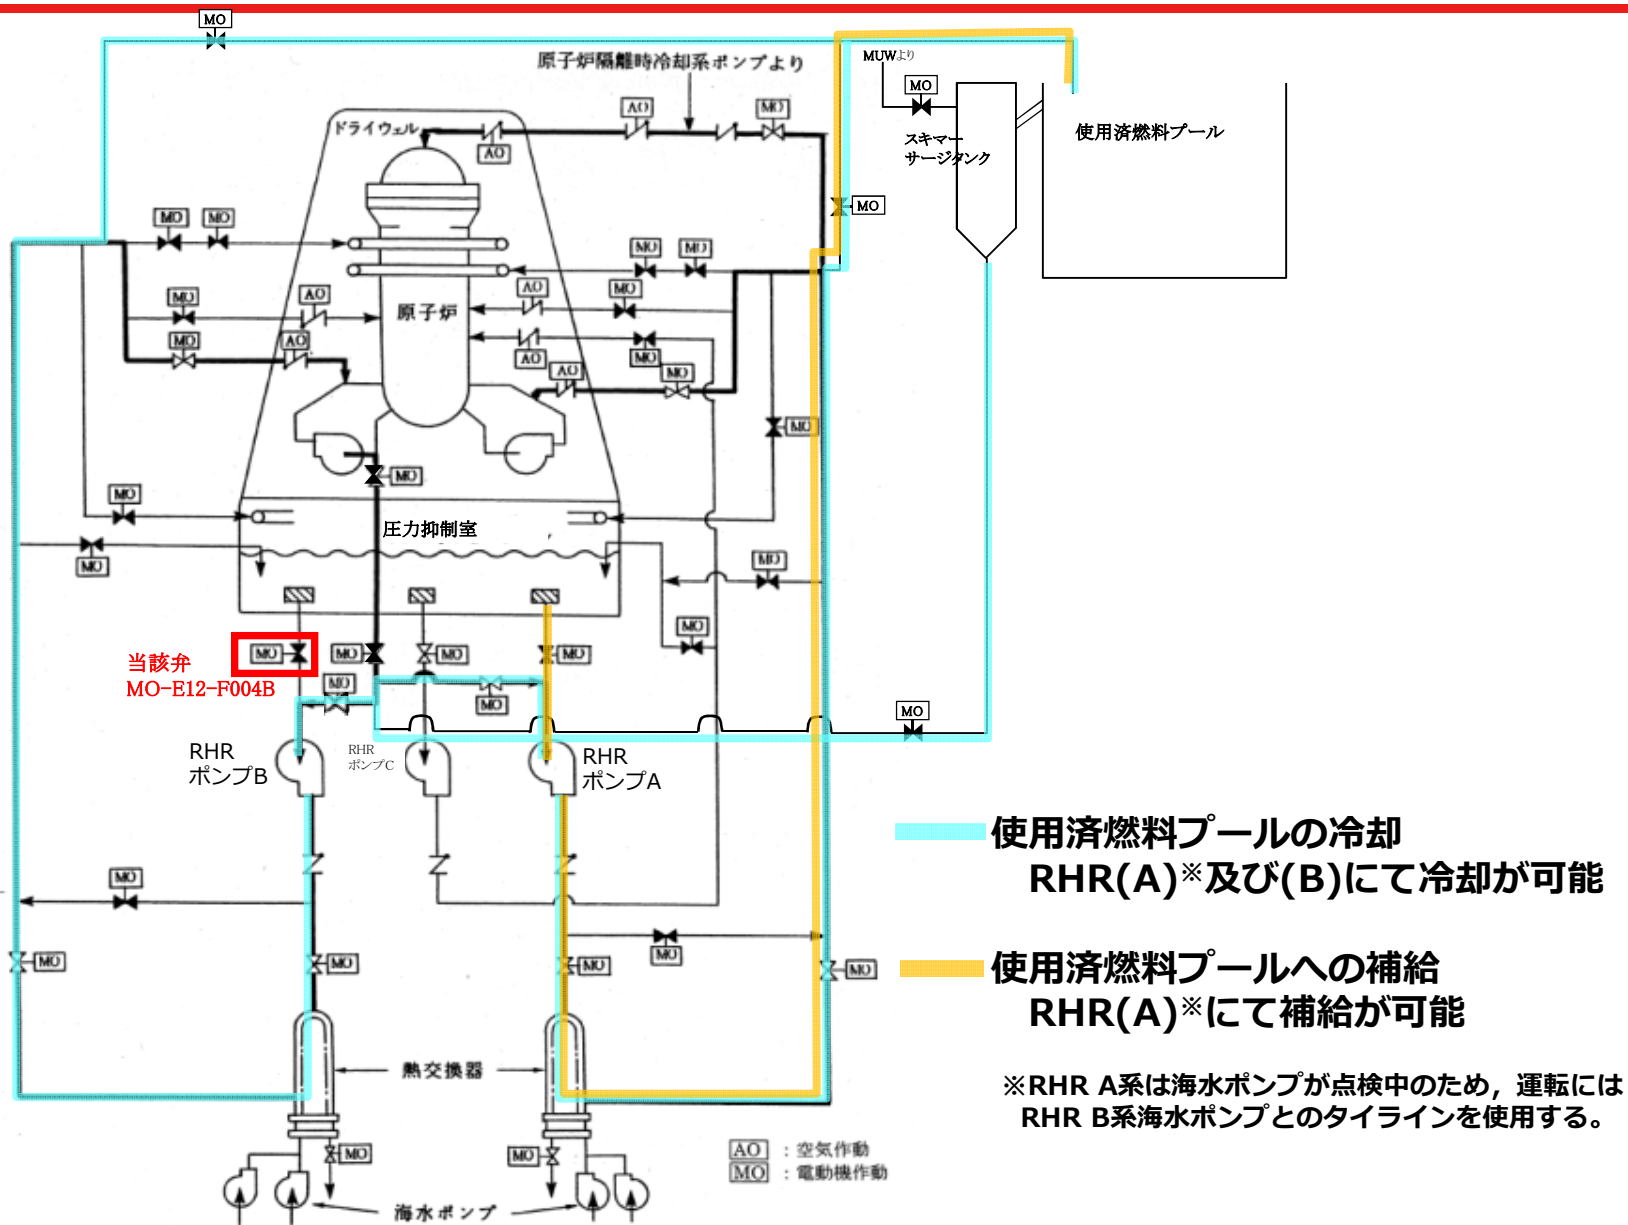
1. 4 系統概要図

使用済燃料プールの冷却
RHR(A)*及び(B)にて冷却が可能

使用済燃料プールへの補給
RHR(A)*にて補給が可能

*RHR A系は海水ポンプが点検中のため、運転にはRHR B系海水ポンプとのタイラインを使用する。

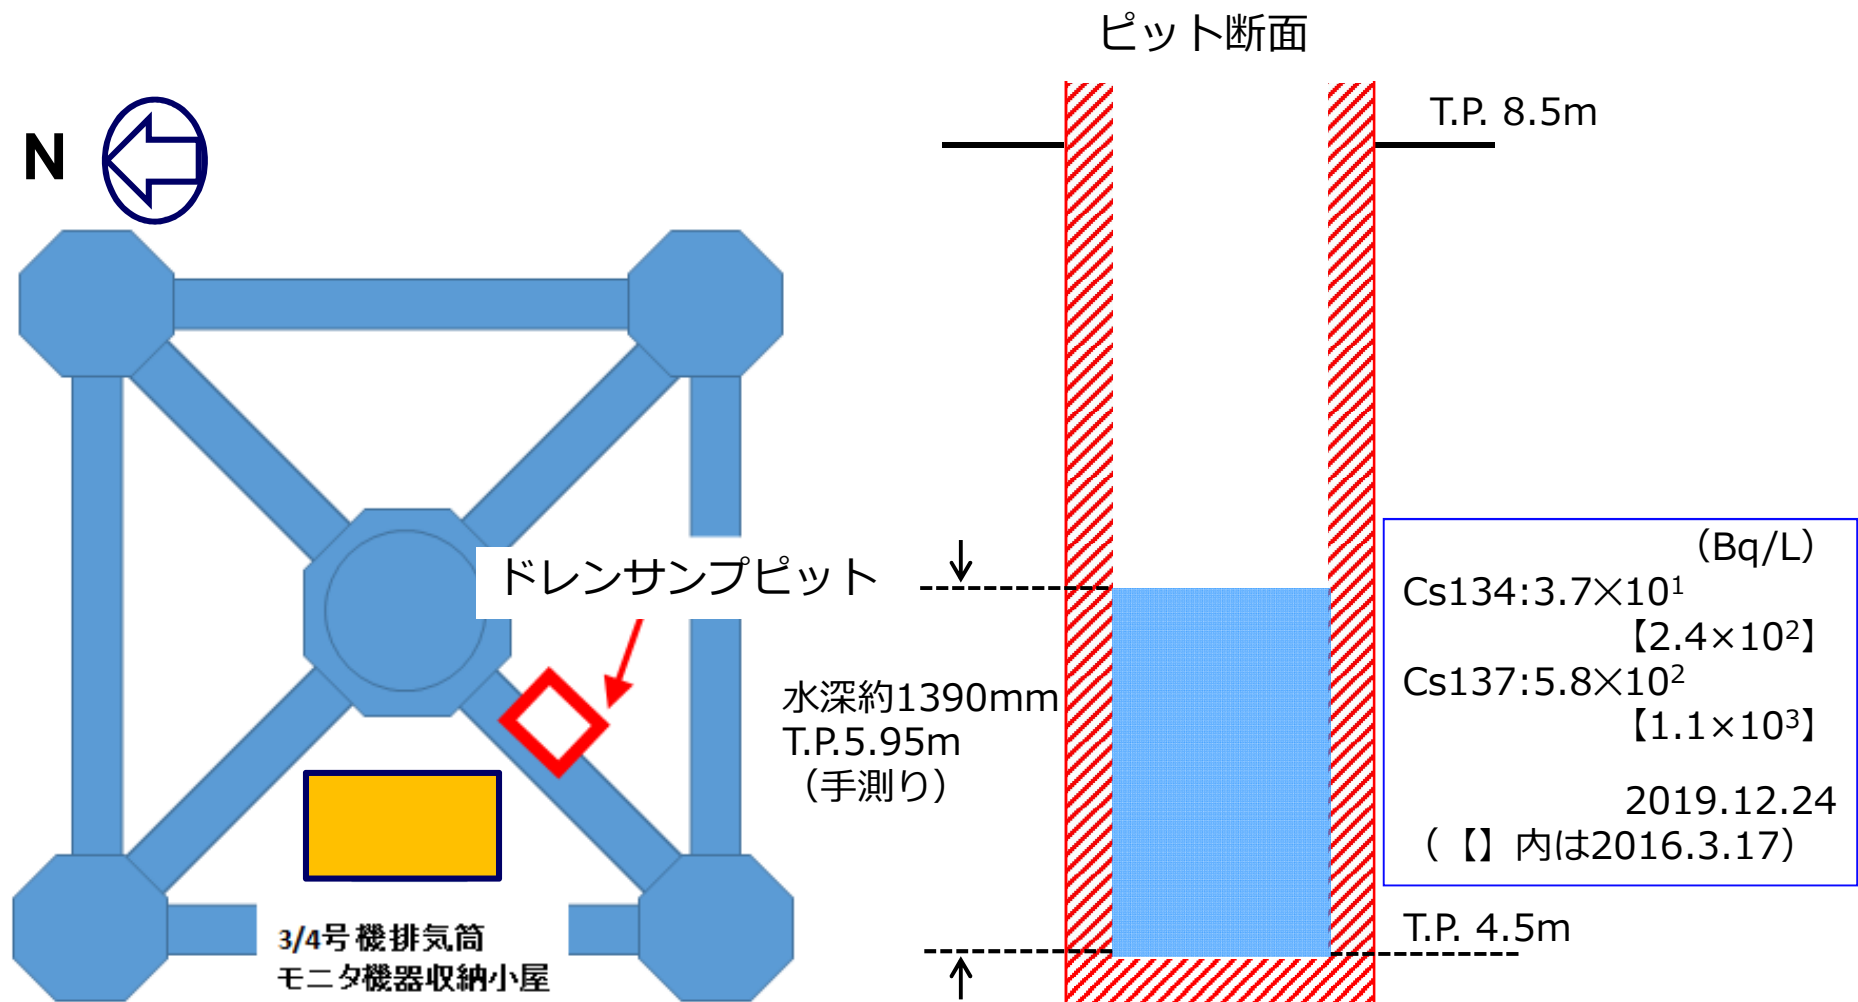
2. 1 4 3 / 4号機排気筒ドレンサンプルピットの状況

3, 4号機周辺での特異なデータはこれまで確認されていない。
