# 1 / 2号機 S G T S 配管撤去に向けた 現場調査の実施状況について

2020年4月27日

東京電力ホールディングス株式会社

## 1. 1 / 2号機SGTS配管撤去に向けた現場調査の実施状況

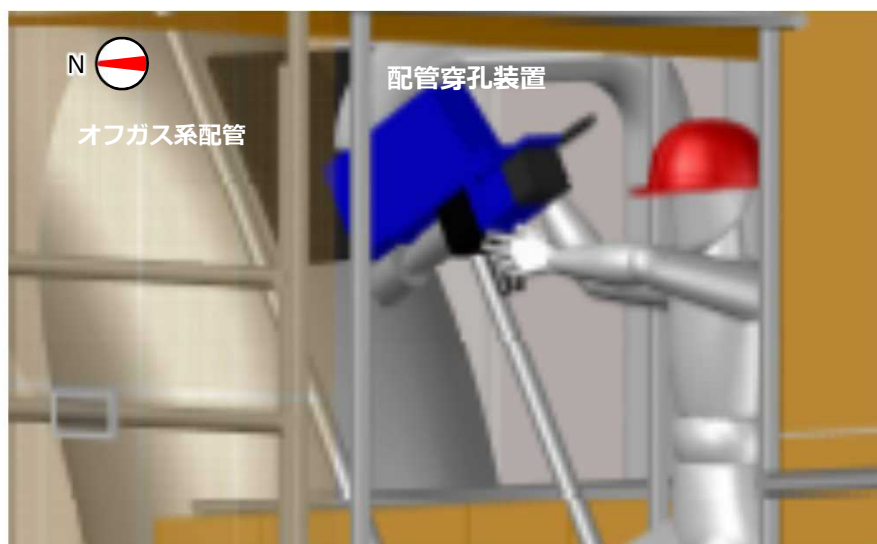
穿孔イメージ

- ・穿孔によるダスト飛散の影響を確認するため、ドリルにてφ10mmの穴開けを実施。
- ・ダストの影響が無かったことから、配管穿孔装置にてφ100mmの穿孔を実施。
- ・φ10mm及びφ100mmの穿孔後、発煙管による気流確認の結果、排気筒側へ吸い込まれる事を確認。

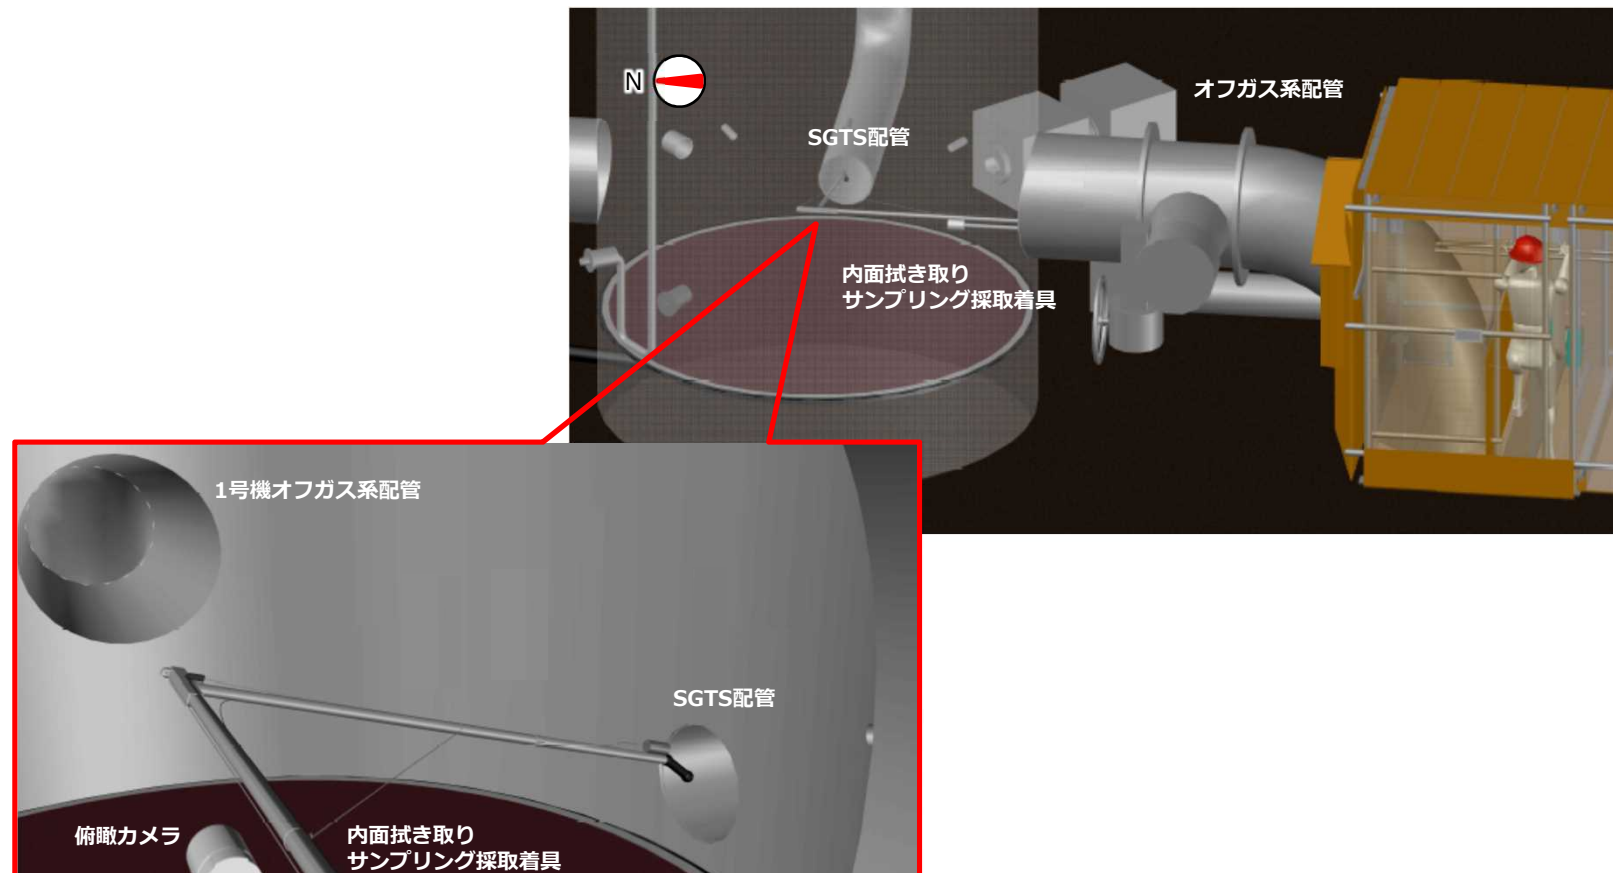
内面拭き取りサンプリングイメージ

- ・穿孔箇所より操作ポールを挿入し、SGTS配管内面の拭き取りサンプリングを行う。
- ・分析項目については、下記12項目を分析予定。  
(Co-60,Ru-106,Ag-108m,Sb-125,Ba-133,Cs-134,Cs-137,Eu-154,Am-241,Sr-90,全 $\alpha$ ,全 $\beta$ )

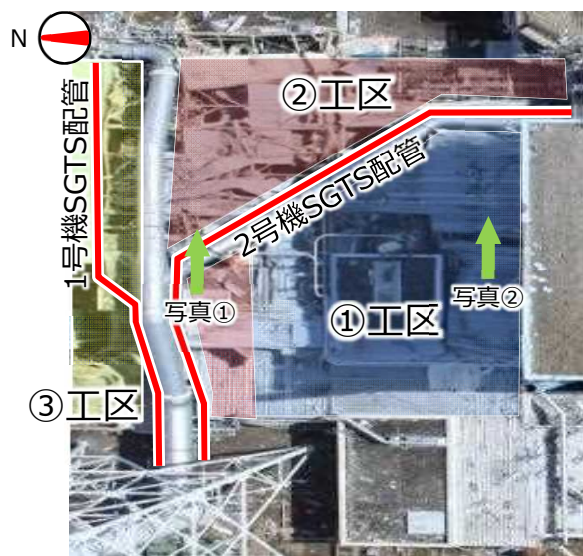
【図3】作業工区割図

- 1,2Rw/Bは2階の既存鉄骨屋根が大きく損傷しており、上部を主排気ダクト・SGTS配管が通っている。
- 雨水は2階床開口等から地下階に流下していると推定し、2階の鉄骨等のガレキ撤去と床面清掃を行う計画。
- SGTS配管撤去作業を考慮してガレキ撤去を図3の通り工区分けし、ガレキ撤去とSGTS配管の処置を繰り返しながら工事を進める計画。
- 2月25日より有人作業による①工区の床面清掃に着手し、1/2排気筒解体工事完了後には、重機を用いたガレキ撤去を開始する予定。
