# 1/2号機SGTS配管撤去に向けた 現場調査の実施状況について

2020年6月15日

東京電力ホールディングス株式会社

## 1. 1/2号機SGTS配管撤去に向けた現場調査の実施状況

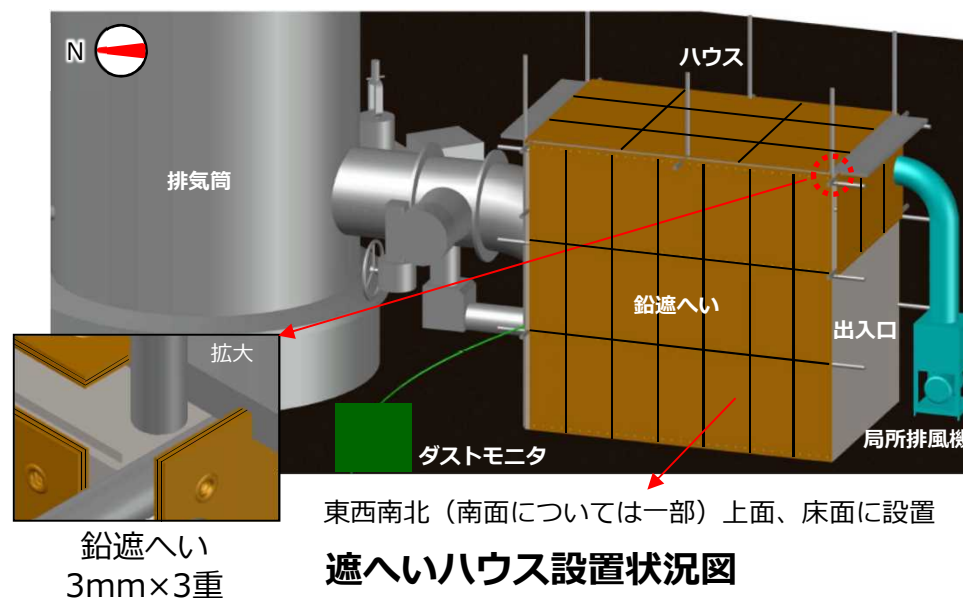
### ○ダスト状況

作業前後にて有意な変動なし

- ・被ばく低減対策として、ハウス壁面等に鉛遮へいの設置。
- ・無線式APDにて作業員の被ばく線量の監視。
- ・ダスト対策として、ハウス及び局所排風機の設置による飛散防止・ダストモニタにて常時ダスト濃度の監視。
