3号機 燃料取り出しの状況について

2020年10月19日

東京電力ホールディングス株式会社

1-2.マストケーブルの損傷（1）

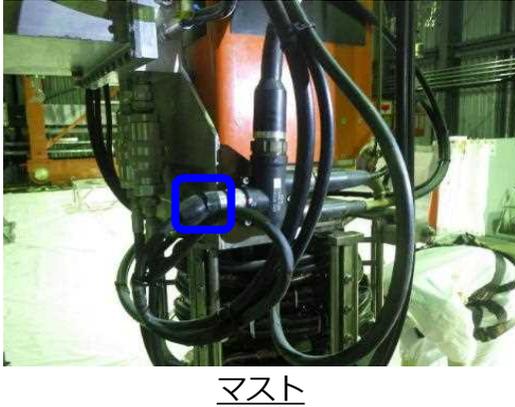
<p>マスト</p></div><div data-bbox="1574 710 1993 1061" style="text-align: center;">

発生事象	マストケーブルの損傷
概要	<ul style="list-style-type: none">✓ 9月2日 プール内移動のため、プール南端の燃料を把持して西へ移動中、マストケーブルがプール南側の壁面近傍にある部材※に引っ掛かった。✓ 引っ掛かりを解消後、把持していた燃料を予定していた位置に着座させた。✓ 掴み具の開閉状態および着座状態を表示する信号の異常を確認。✓ マストケーブルの損傷および掴み具内部回路の導通不良を確認。✓ 掴み具分解点検の結果、コネクタケーブルの断線と内部の浸水を確認。 <div style="display: flex; justify-content: space-around; align-items: flex-start; margin-top: 20px;"><div data-bbox="459 710 1019 1133" style="text-align: center;">

<p>ITV110</p><p>引っ掛かったケーブル</p><p>引っ掛かった部材※</p><p>9/2/2020 3:45:19 PM ITV 110 燃取機 南東角 (FHM1 SE Corner)</p></div><div data-bbox="1048 710 1563 1117" style="text-align: center;">

<p>ケーブル損傷部</p></div></div> <p>※：引っ掛かった部材は、がれき吸引装置のホースの固定のために取り付けられた部材</p>

<p>①正常</p> <p>②異常 つかみ・はなし表示, 着座表示: NG</p> <p>掴み具内部ケーブル 断線・浸水 (P19,20参考)</p> <p>マスト</p>
<p>原因</p>	<p>✓ 操作員のカメラ画面監視不足</p>
<p>対応</p>	<p>✓ 損傷したケーブルを予備品に交換する（実施済）。</p> <p>✓ 掴み具を分解し,掴み具内部の回路を修理する（実施済）。</p> <p>✓ 再発防止対策として,マストが干渉物等に接触しないよう,運転範囲の見直し実施済。</p>
<p>備考</p>	<p>✓ 燃料を吊った状態では,メカニカルロックにより掴み具閉状態が維持されるため,燃料の落下等につながる事象ではない。</p>

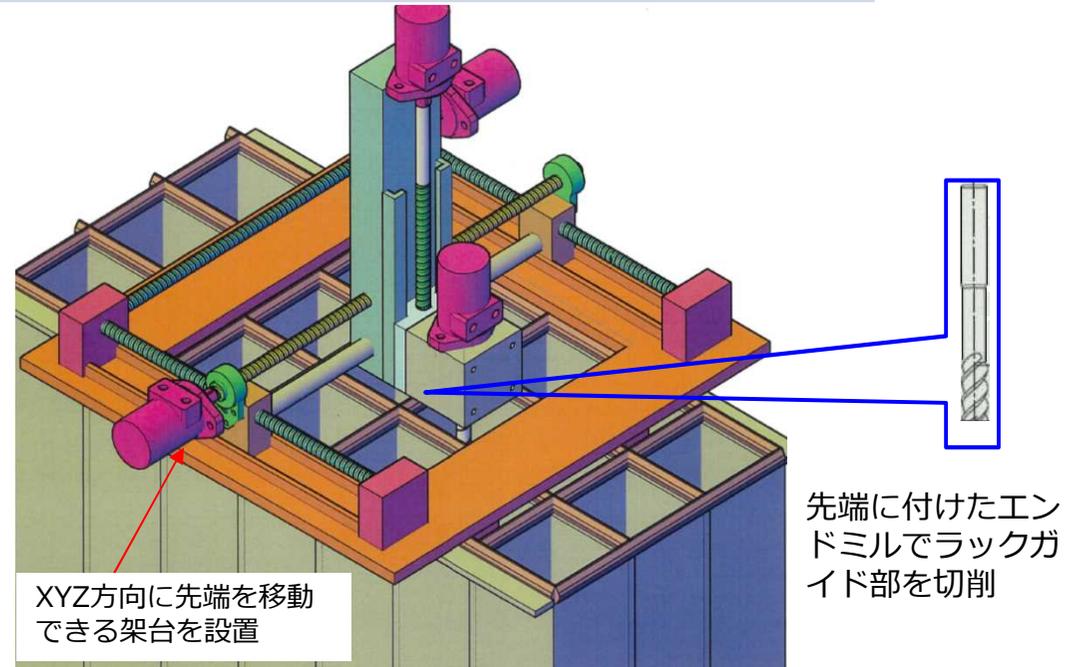
ラックガイド切削装置

- 燃料上部の変形によるラック上部との干渉解除のため、ラックガイド切削装置を検討中（チャンネルファスナ等とラックガイド部が干渉している可能性を考慮）。
- 実機適用前に、ラックガイド部が切削可能であることをモックアップで確認する。

確認事項
安全上の要求	燃料集合体の強度部材および被覆管の密封性に影響を与えないこと
性能上の要求	ラックガイド部（アルミ材）を切削可能であること プール内にて装置の固定が可能であること
操作上の要求	水中カメラ監視による遠隔操作が可能であること

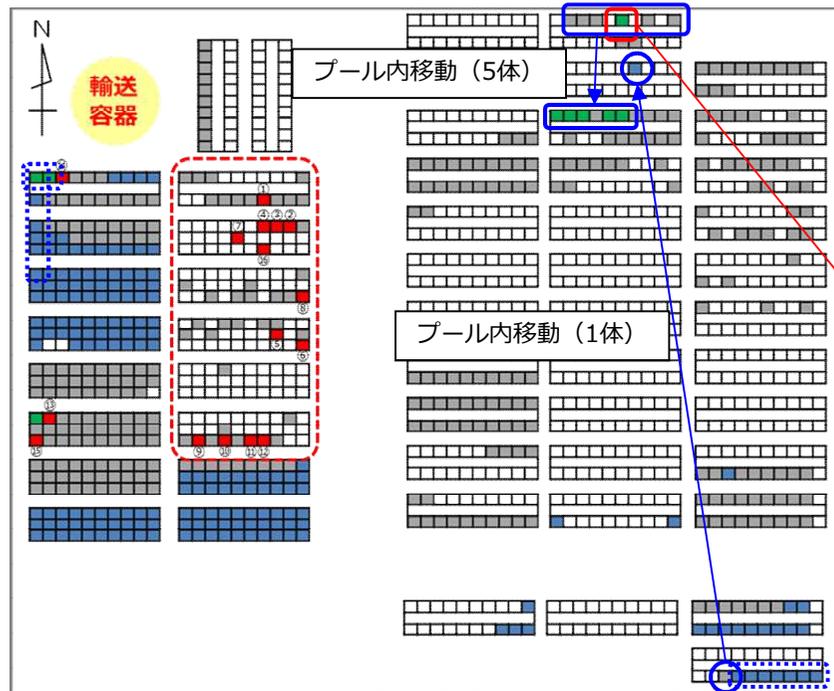
3号機使用済燃料プール

- プール端部に保管されている一部の燃料は、吸引装置を取り扱うFHM補助ホイスの運転範囲の制約のため、現在の位置ではガレキ吸引が十分にできない。そのため、プール内の別のラックに移動させた後、ガレキ吸引を行う。
- 2020年8月11日 プール北端に位置する6体のうち、5体を南へ移動させた。残りの1体について、ラックの北側に機材を吊り下げているワイヤー※とマストITVブラケットの干渉を解消後、南へ移動予定。
- 2020年9月2日 プール南端に位置する1体を移動中、マストケーブルを損傷させた。

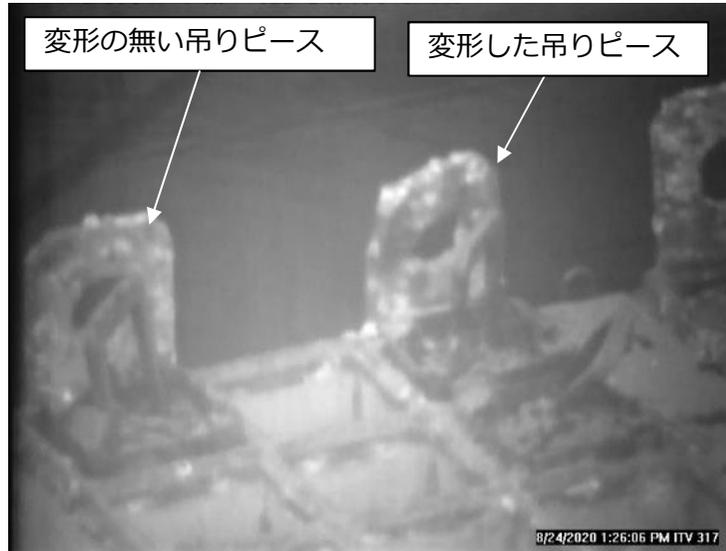
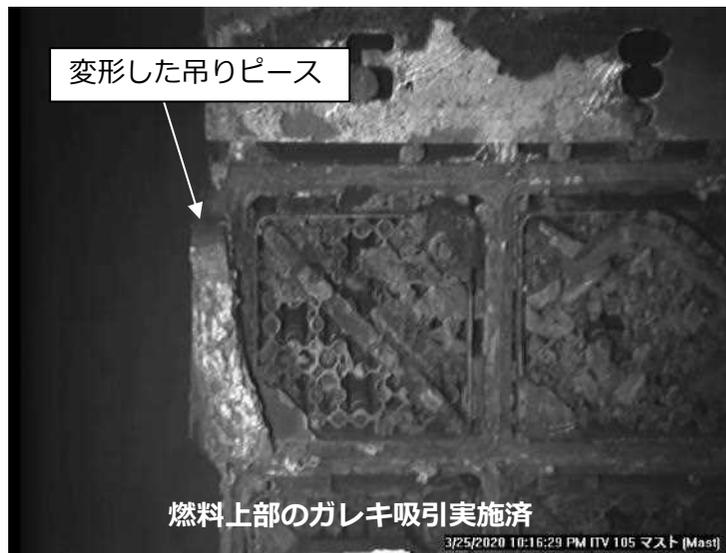
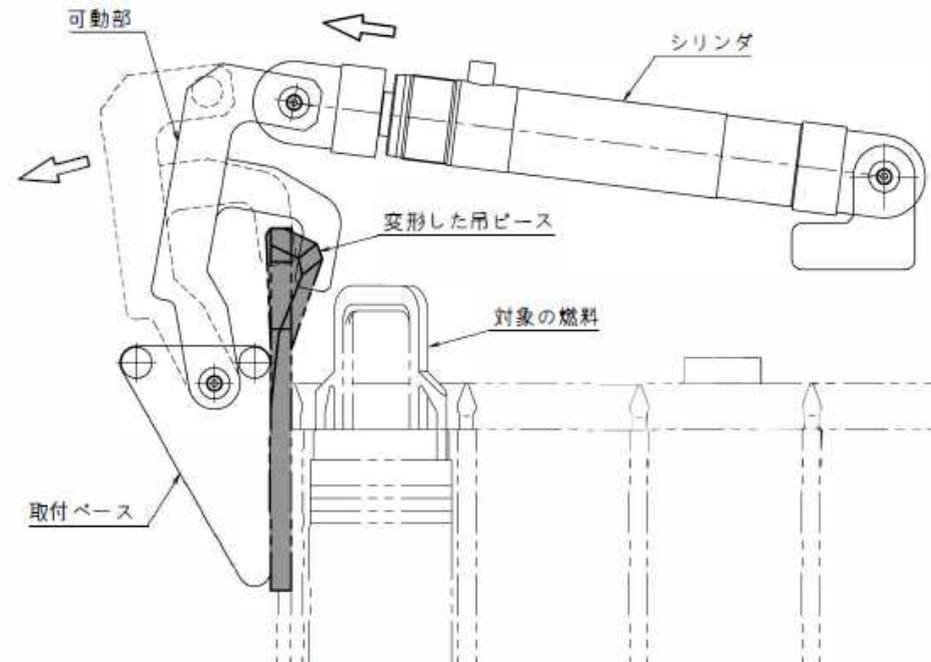
シリンダによる曲げ戻しの概念図

- 吊りピースをシリンダ等により押し付け曲げ戻し,燃料との干渉を解除する措置を準備中
- 現在装置の設計検討中であり, 2020年12月末までに干渉解除の措置を実施予定
