3号機燃料取り出しの状況

2021年1月25日

東京電力ホールディングス株式会社

1. 燃料取り出し・ガレキ撤去の状況

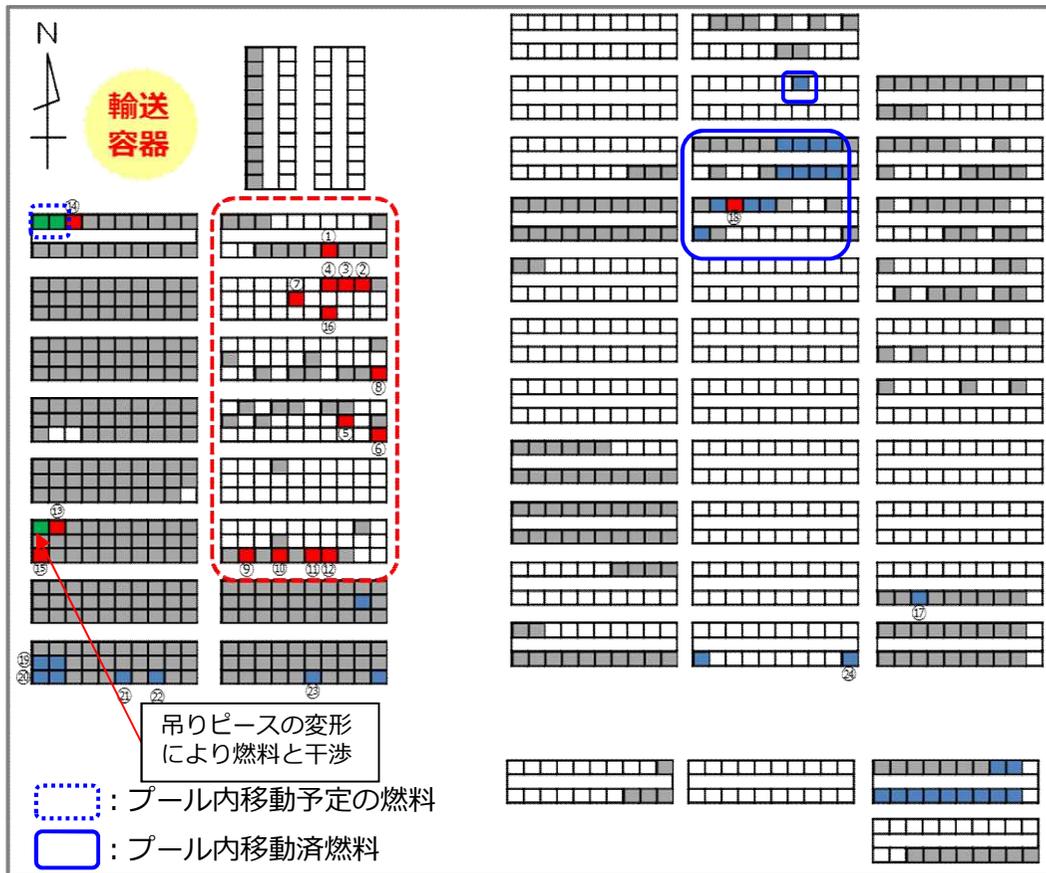
3号機使用済燃料プール（73回目までの取り出し状況を反映）

- 2021年1月22日夕時点,計510体^{※1}/全566体の取り出しを完了している。
- 11月18日に発生したクレーン主巻が上昇しない事象について、動力ケーブル交換により復旧し12月20日より燃料取り出しを再開。
※1 共用プールに取り出し完了した燃料体数
- 12月24日、新規掴み具によるハンドル変形燃料（4体）の吊り上げ試験を実施。吊り上げ可を確認。
- 12月26日、共用プールにおいて把持できない燃料を1体確認。1月4日に3号機へ戻している。
- 1月5日、プール内に残っている燃料の吊り上げ確認において、新たに6体の燃料が最大1tの範囲で吊り上がらない状況を確認。

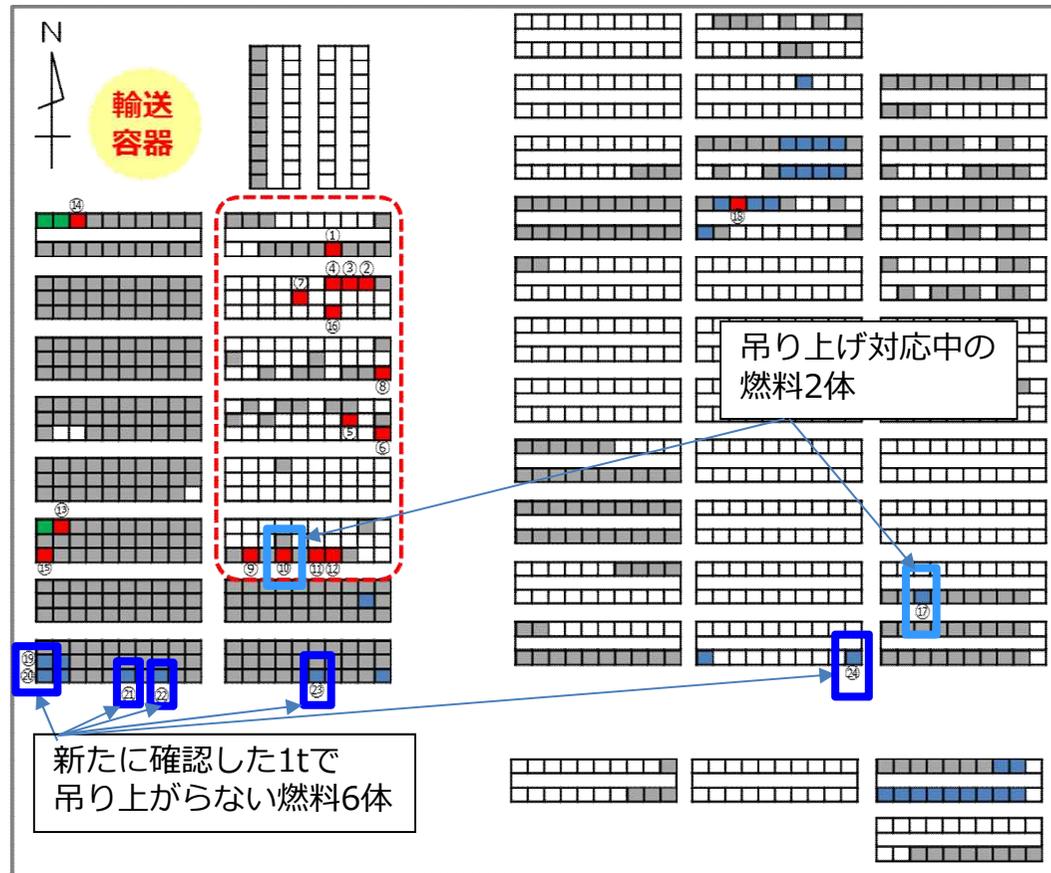
3号機使用済燃料プール（73回目までの取り出し状況を反映）

- 2020年12月より実施しているプール内に残っている燃料の吊り上げ確認において、1月5日、新たに6体の燃料について1tで吊り上がらない状況を確認。当該の燃料は、今後上部のガレキの除去、再吊り上げを行う予定。
- これまで実施しているハンドル変形燃料等の吊り上げ確認結果と合わせ、干渉解除対応が必要な燃料は合計8体

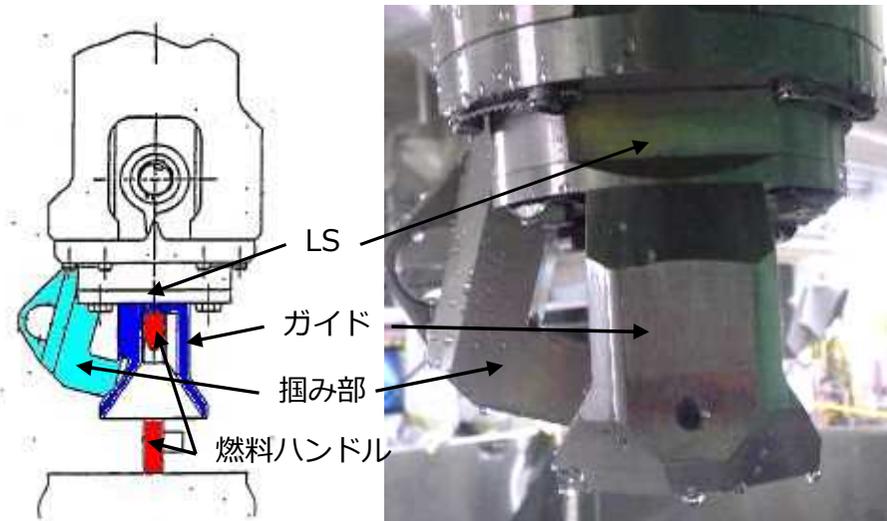
共用プールのつかみ具の構造

- 共用プールの燃料つかみ具は着座時に燃料のハンドル部がガイド内のリミットスイッチ（LS）と接触することにより掴み部の開閉が操作可能になる構造
- 燃料ハンドルが若干変形しており、ガイド部に入らず把持できない可能性があるかと推定
- 共用プールから3号機燃料ラックへ戻し、治具による再確認を行い、当該燃料をハンドル変形燃料と判定した。当該燃料は、他のハンドル変形と合わせて取り出しを行う。

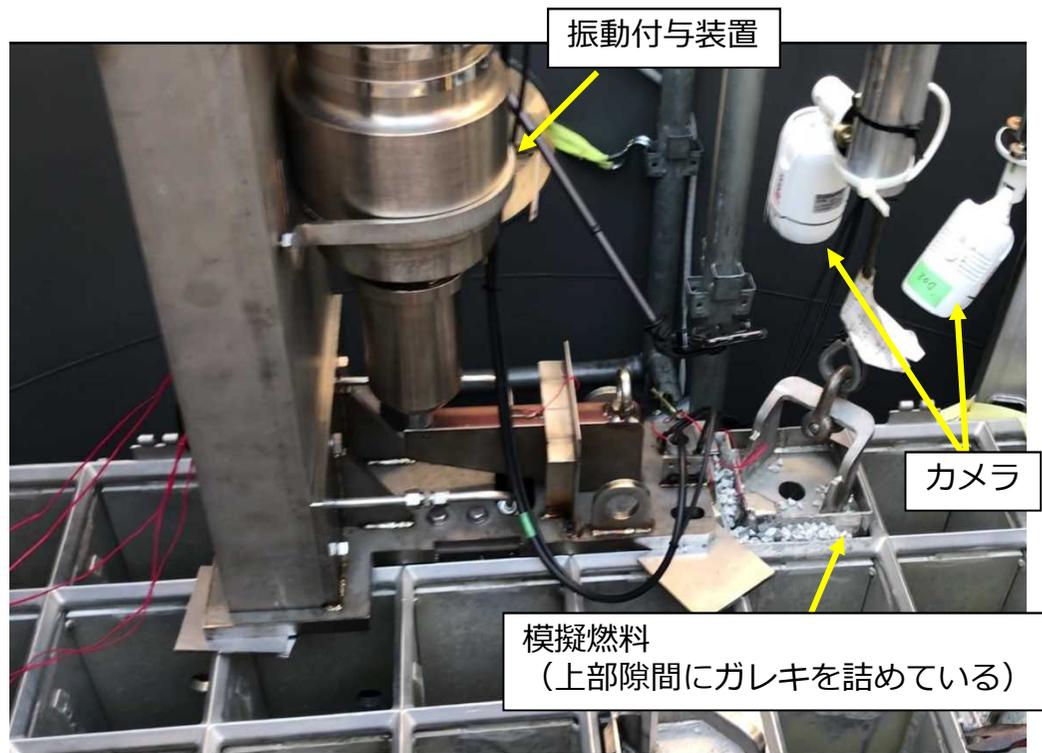
振動付与装置モックアップ状況（気中）

- 振動付与装置について模擬ラックにてモックアップを実施している。
 - ✓ 圧縮空気を駆動源としたエアハンマーにより燃料ラック側面を叩き振動を与える装置
- 燃料上部にガレキを詰めた状態において、振動により干渉解除（荷重の減少）が見られるケースを確認できている。
- 干渉解除措置は振動付与装置から現場適用する予定。

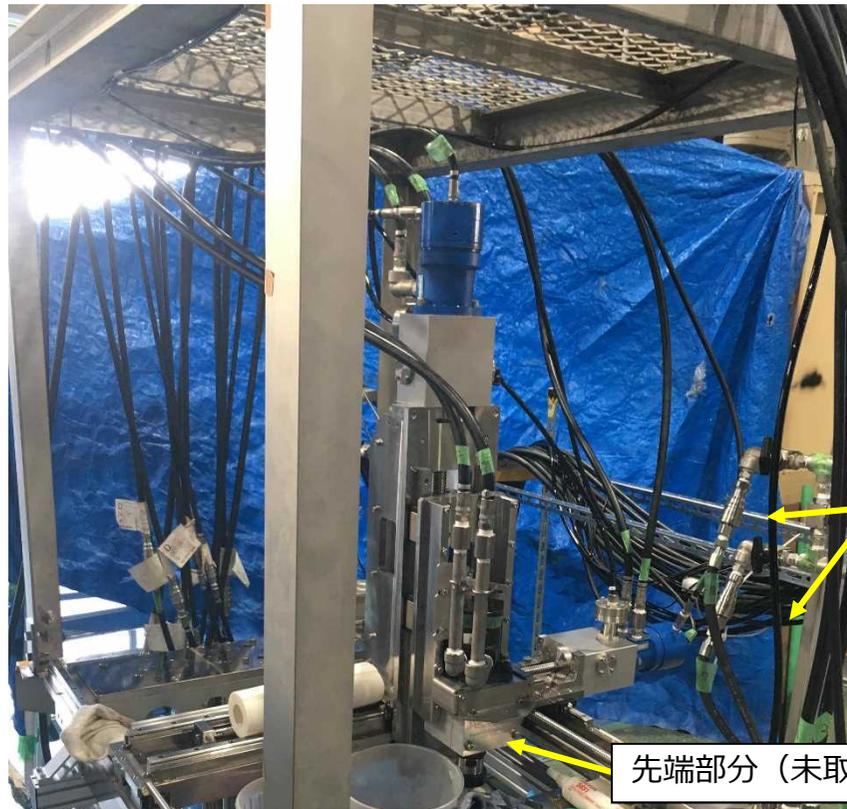
ラックガイド切削他装置組み立て状況

- 燃料上部に高圧のガスを吹きかけ燃料上部のガレキを除去する装置，ラック上部のガイド部を切削する装置について装置の組み立てを現在実施中。
 - ✓ ベース部は共有し，先端を交換することでガレキ除去，ガイド切削を切り替える構造
- ハンドル変形燃料の1体（⑩）は燃料上部がラックガイド部と干渉している可能性がある。このことが吊り上げ不可の原因の場合，ガイド部の切削による干渉解除は有用と想定。

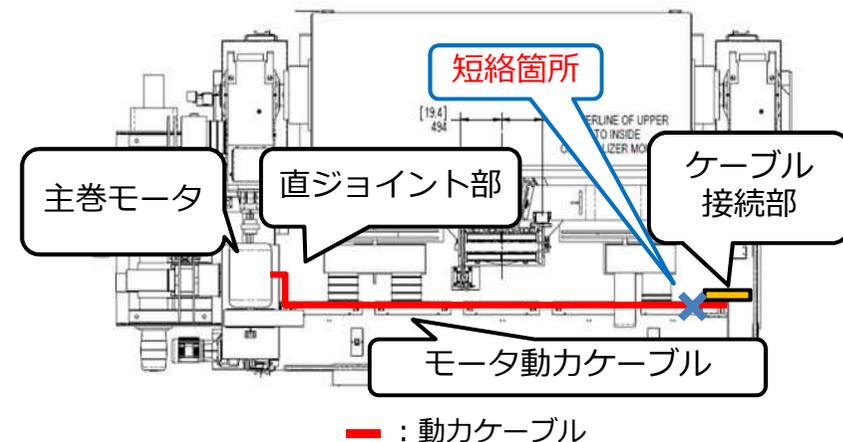
トロリ上ケーブルの相間で絶縁破壊が起き、短絡。

- ✓ 米国でのコネクタ製作のケーブル被覆加工時に刃物等により絶縁被覆が傷付き、インバータのサージ電圧により徐々に絶縁破壊が進行し最終的に短絡に至ったものと推定される。(ケーブル仕様は適切であった)

- ✓ マスト等の各種巻き上げモータについて、ケーブル相間の絶縁抵抗測定を実施済。異常の無い事を確認した。

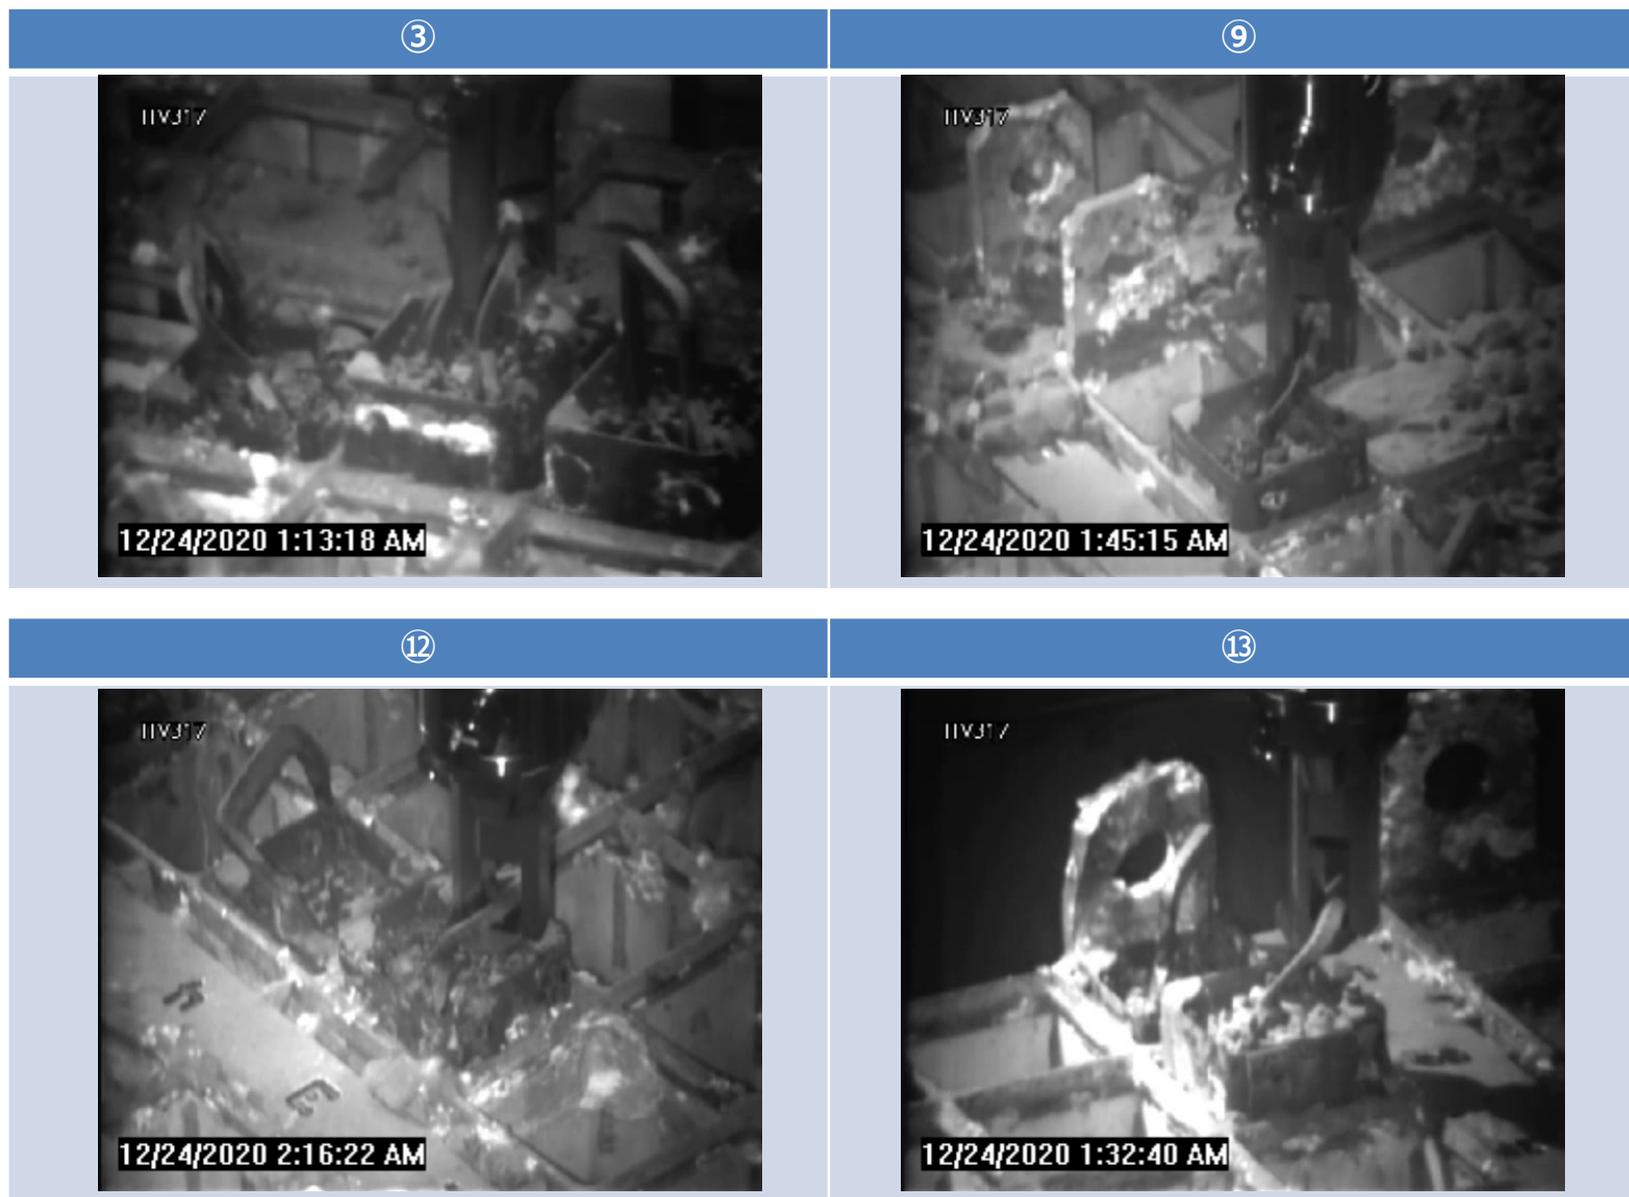
【参考3】 ハンドル変形燃料吊り上げ試験の状況

- 新規掴み具（参考2）の準備が整ったため、12月24日、対象燃料4体（③⑨⑫⑬）の吊り上げ試験を実施。吊り上げ可能であることを確認した。

場所※1	③	⑨	⑫	⑬
吊り上げ可否	○	○	○	○
付与荷重	約430kg	約510kg	約920kg	約480kg
試験時挙動	・ 干渉解除後は燃料自重（約300kg）で上昇

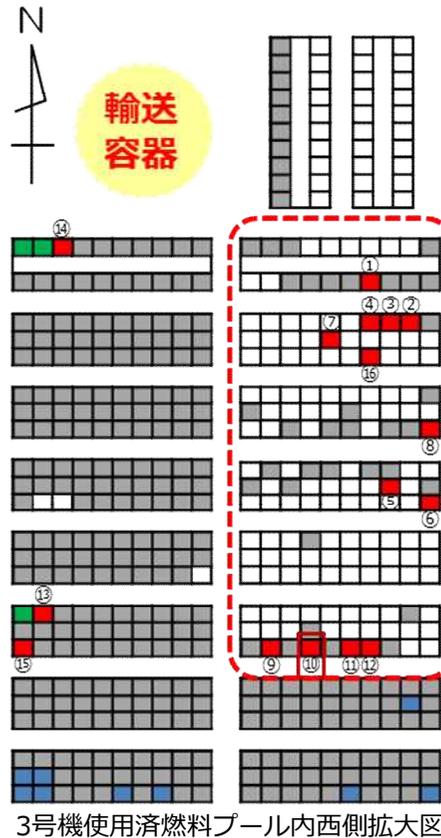
- ハンドル変形燃料は共用プールで把持できなかった1体を含め計17体。
- このうち大変形用掴み具で取り扱う燃料は4体（区分C分）
- 現時点で吊り上げ可能が確認できたハンドル変形燃料は,17体中16体。

N o.	型式	ITVによる推定曲がり角度	変形方向	取扱い区分※1
①	STEP2	約10°	反CF側	A
②	9×9A	約10°	反CF側	A
③	9×9A	約40°	CF側	C
④	9×9A	約40°	反CF側	B
⑤	9×9A	<10°	CF側	A
⑥	9×9A	約10°	CF側	A
⑦	9×9A	約10°	反CF側	A
⑧	9×9A	約20°	反CF側	A
⑨	9×9A	約40°	CF側	C
⑩	9×9A	約10°	反CF側	B
⑪	9×9A	約60°	反CF側	B
⑫	9×9A	約60°	CF側	C
⑬	9×9A	約40°	CF側	C
⑭	9×9A	約20°	CF側	B
⑮	STEP2	<10°	反CF側	A
⑯	9×9A	<10°	-	A
⑰	9×9A	<10°	反CF側	A
