2月13日の地震対応状況について

2021年2月22日

東京電力ホールディングス株式会社

1. 2月13日地震発生後の福島第一原子力発電所の状況
2. 1号機および3号機原子炉格納容器における
水位低下について

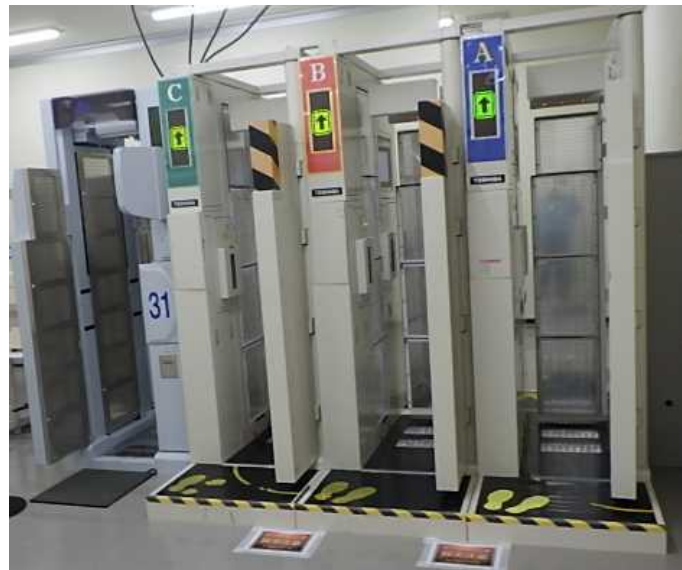
免震重要棟（地震前撮影）

体表面汚染モニタ動作不能

- ・発生（確認時刻）：2月14日未明
- ・概要：入退域管理施設（3台）、免震重要棟（3台）、車両スクリーニング場（1台）の体表面汚染モニタ動作不能（地震に伴い位置センサーのリセットが必要となったもの等）
- ・対応：動作不能時は残りのモニタに加え手サーベイにより対応。車両スクリーニング場以外は全台復旧済み（午後3時頃）。車両スクリーニング場の体表面汚染モニタは2月16日復旧済み。

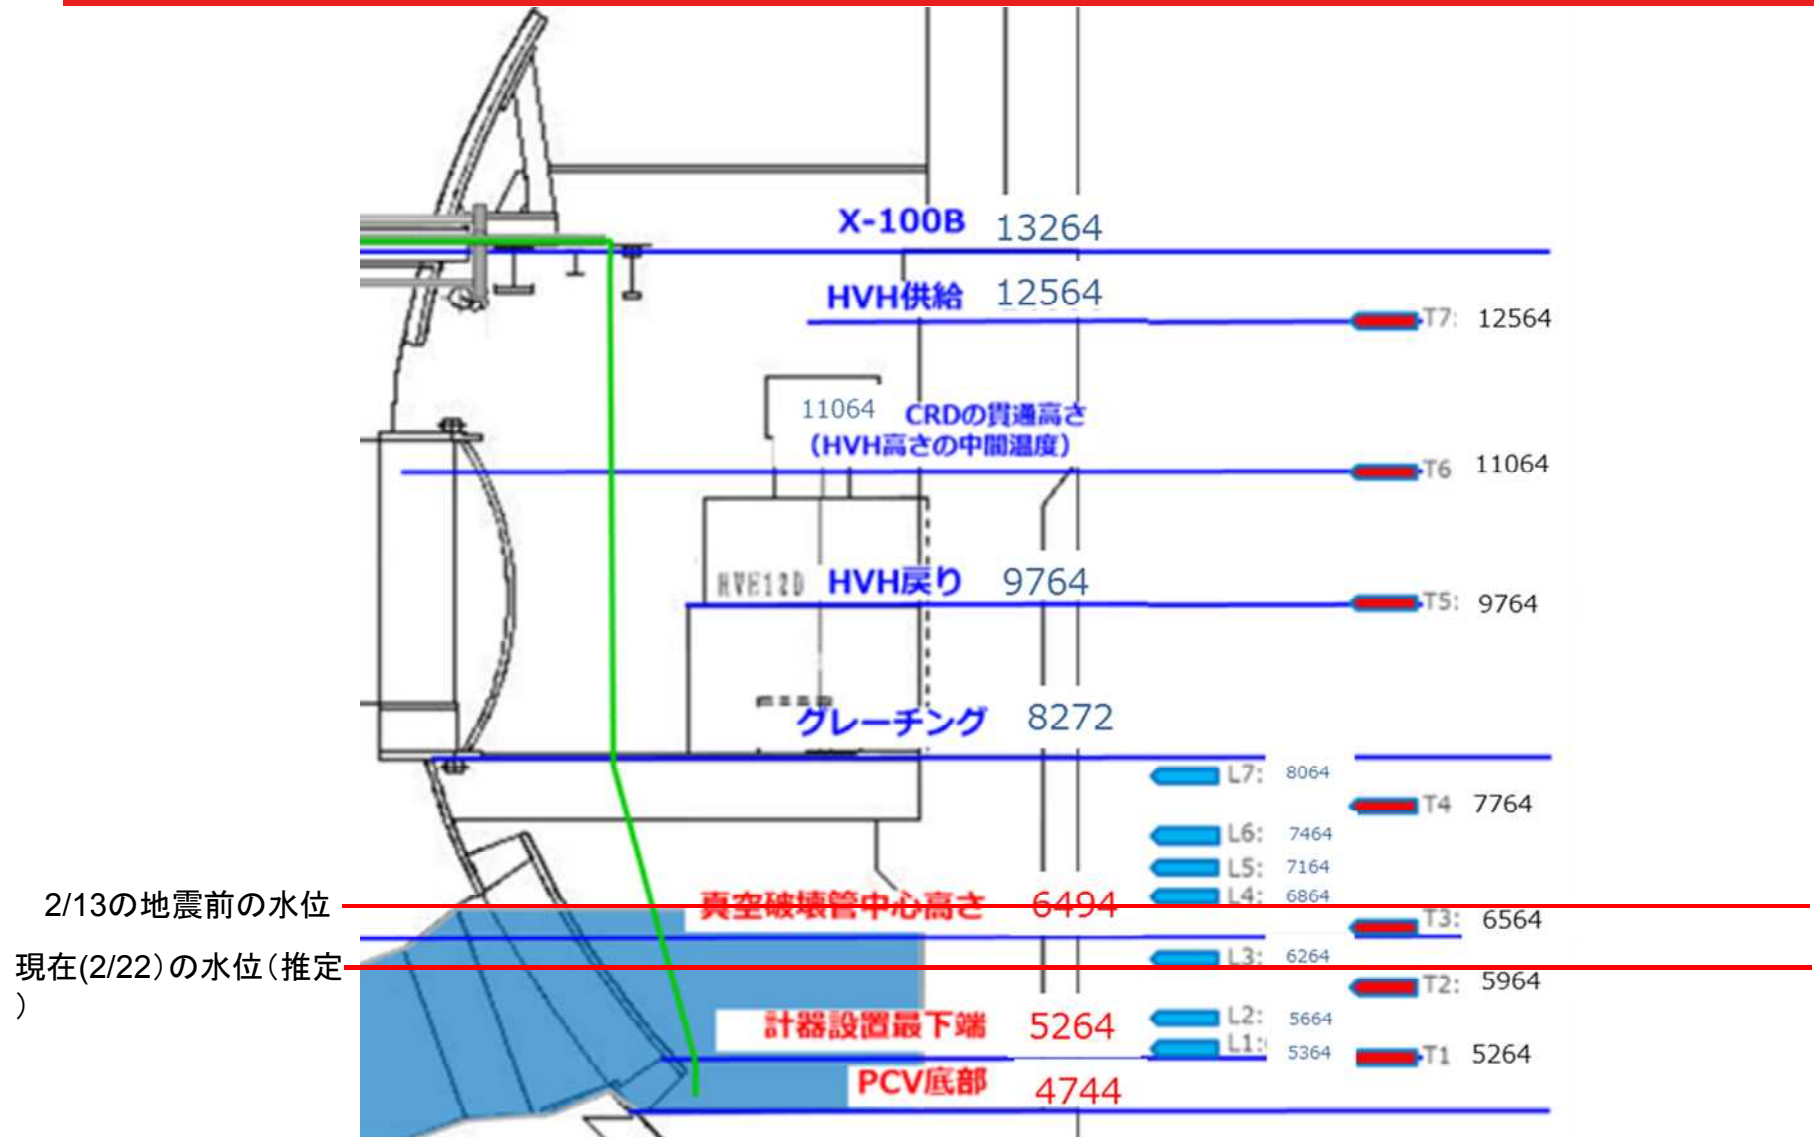
1号機 原子炉格納容器温度計・水位計の設置高さ

- 原子炉格納容器水位、温度等のパラメータを監視していたところ、2021年2月18日、1号機の原子炉格納容器水位計の指示値に低下を確認
- 他のパラメータを確認・評価したところ、1号機は2月15日以降、3号機は2月17日以降、原子炉格納容器温度計の一部に低下傾向が見られていたことなどから、2021年2月19日、1号機および3号機において原子炉格納容器水位が低下傾向にあると判断
- なお、原子炉圧力容器底部温度、原子炉格納容器ガス管理設備の希ガスモニタおよびダストモニタ、敷地境界のモニタリングポストおよびダストモニタ、構内ダストモニタ、原子炉建屋水位に有意な変動は確認されておらず、外部への影響はないものと判断
- また、2月13日の地震後の点検において、原子炉注水設備のパラメータおよび目視点検においては異常は確認されておらず、原子炉への注水は適切に行われていることを確認
- 原子炉格納容器水位低下の要因として、2月13日23時8分の地震による原子炉格納容器損傷部の状況変化が考えられることから、引き続き、パラメータを注視して監視
- 原子炉格納容器水位低下に対する今後の対応は、水位計L2を下回った時点で注水量増加（現在約3.0m³/hを約4.0m³/hに増加、1、3号機で同様）させるとともに、注水量増加に伴う水処理量などの水処理運用に対する短期・中長期の影響を評価していく

- 1号機原子炉格納容器水位が「L 3」から「L 2」に低下したことについて所内共有
- 1号機原子炉格納容器の水位低下の可能性について、協議ならびに評価を実施し、以下を確認
 - ✓ 1号機の原子炉格納容器温度の一部が2月15日以降、低下傾向にあることを確認
 - ✓ 3号機の原子炉格納容器温度の一部が2月17日以降、低下傾向にあること、および原子炉格納容器水位が低下傾向にあることを確認
- 上記を総合的に評価し、午後5時頃、1号機および3号機の原子炉格納容器水位が低下傾向にあるものと判断

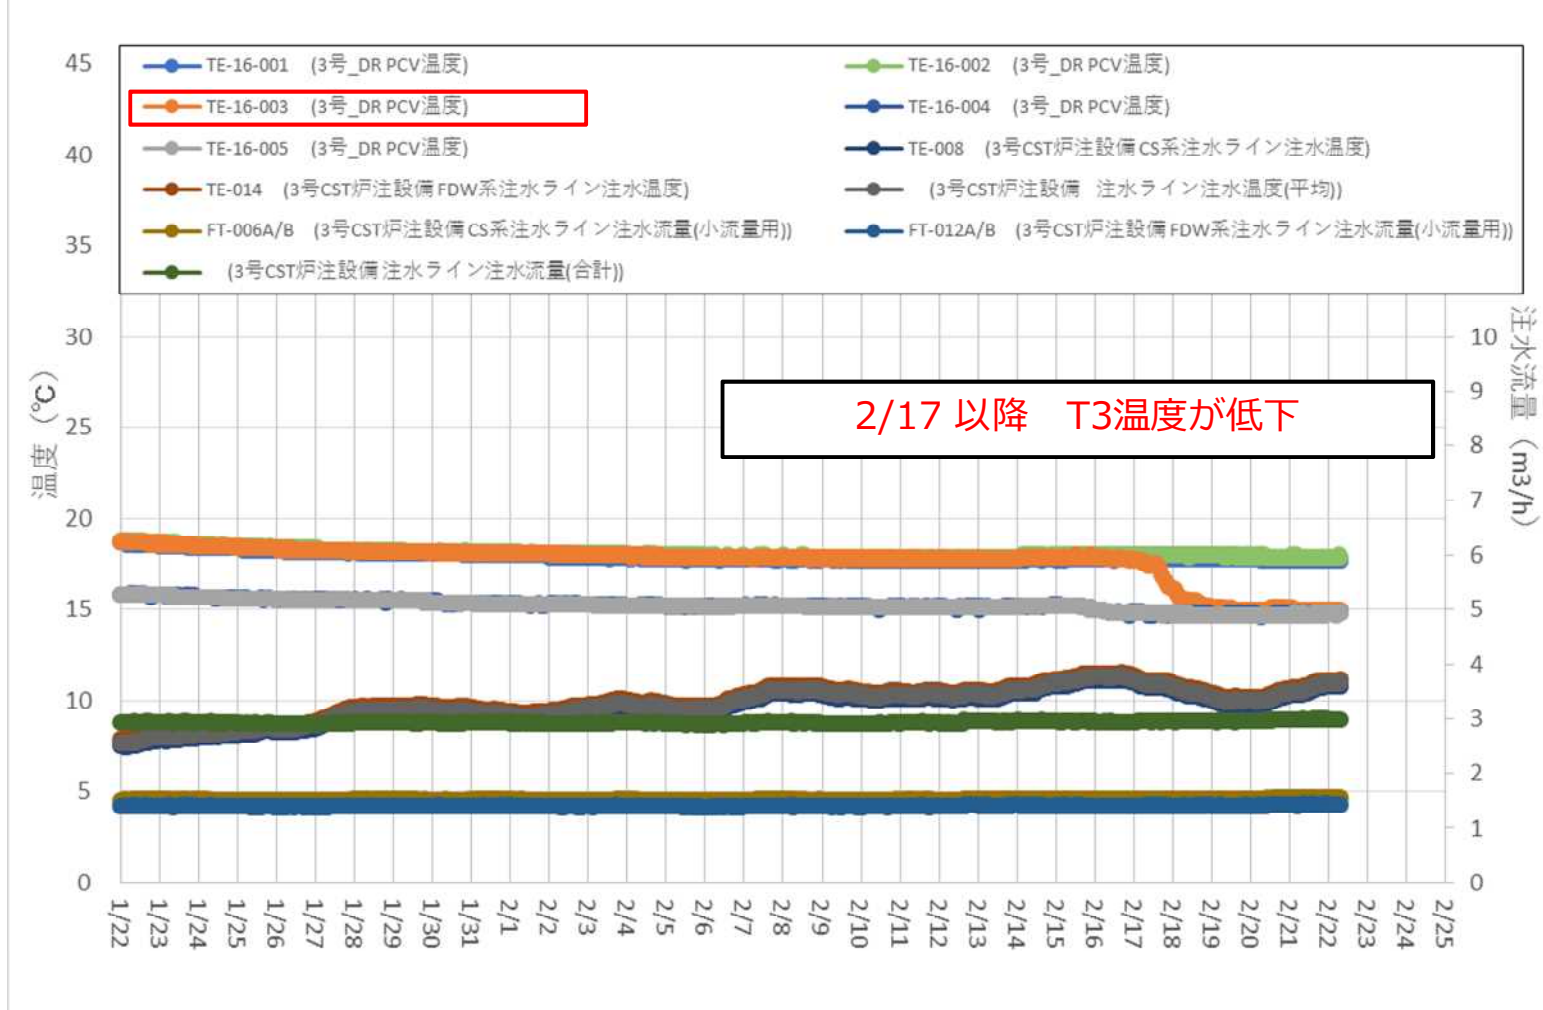
3号 PCV新設温度計

- 3号機では、これまでの調査により、主蒸気配管の伸縮継手部から、漏洩が確認されている。
