2月13日の地震による原子炉建屋への 影響評価ならびに建屋健全性評価について

2021年3月22日

東京電力ホールディングス株式会社

(1) 2月13日の地震による原子炉建屋への影響評価について

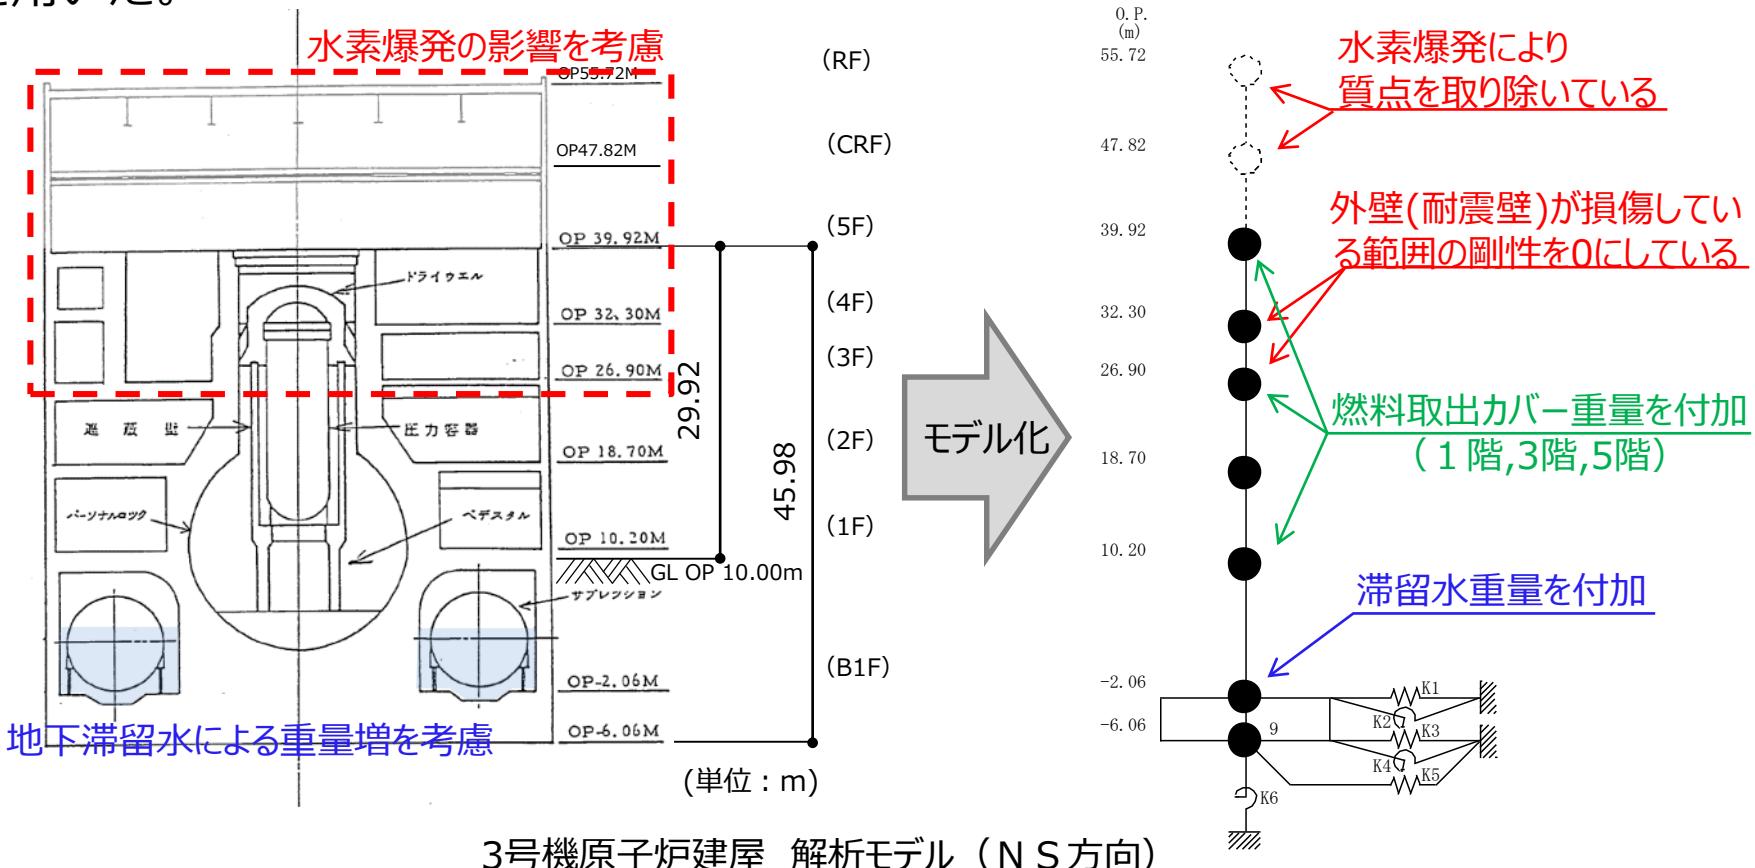
- 建屋に係る部分の諸元については、建屋損傷状況・地下滞留水・燃料取り出しカバー等の状況を踏まえて設定。
- 地震応答解析に用いる入力地震動は、自由地盤系南地点の観測点GS4の観測記録を用いた。

- 2021年2月13日の福島県沖地震に対して、**耐震壁のせん断ひずみは、最大で 0.10×10^{-3} (NS方向)** ^{※1}であり、耐震壁の評価基準値 (4.0×10^{-3}) に対して**十分余裕がある**ことを確認した。

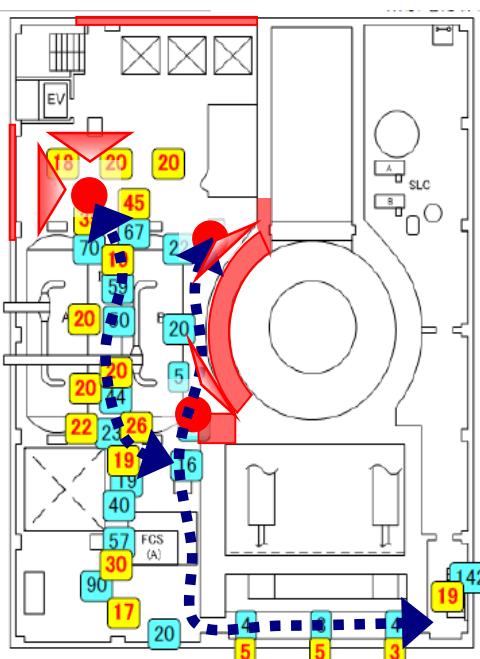
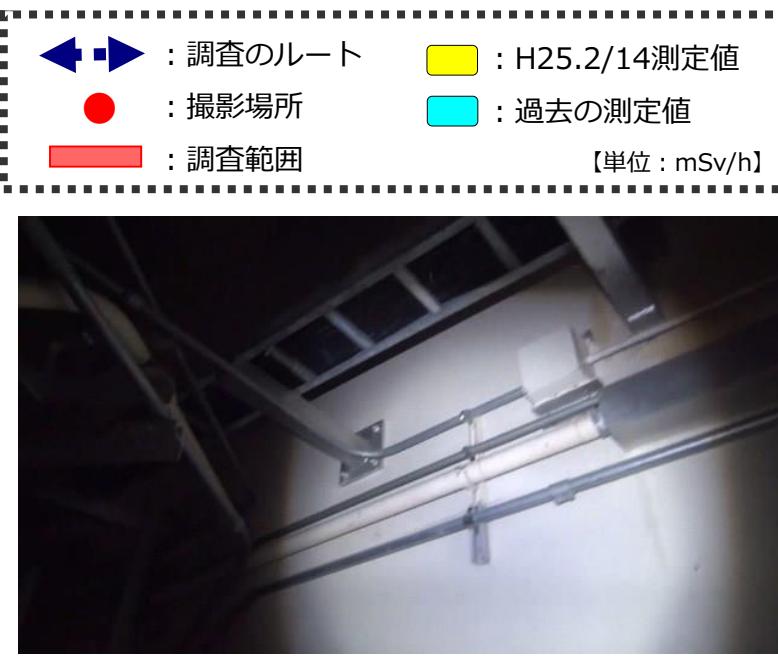
- 耐震安全性評価で考慮している耐震要素の経年劣化・地震時の追加損傷等の有無を確認し、必要に応じて、耐震安全性評価モデルに反映していくことが重要である。
- 建屋内は高線量であることから、被ばくを抑制して定期的に耐震壁等の調査ができるよう、ロボット・ドローン等による建屋内調査の無人化・省人化を検討していく。
- 1～3号機原子炉建屋は震災後の調査結果が反映されているが、耐震評価後に数年経っているため、有人による耐震壁等の状況調査を計画している。(2021年度)

過去に調査で確認した建屋の耐震評価上重要な部位について再調査を行い、変化の有無を確認する。

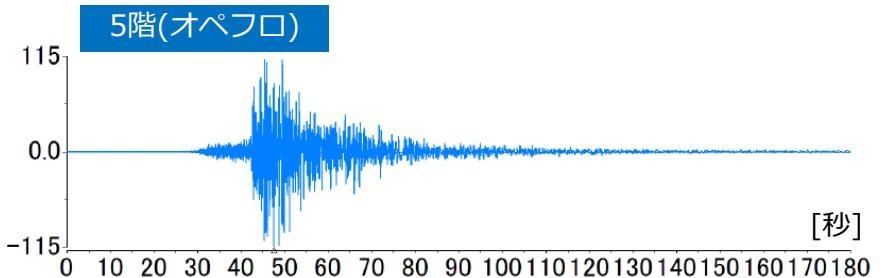
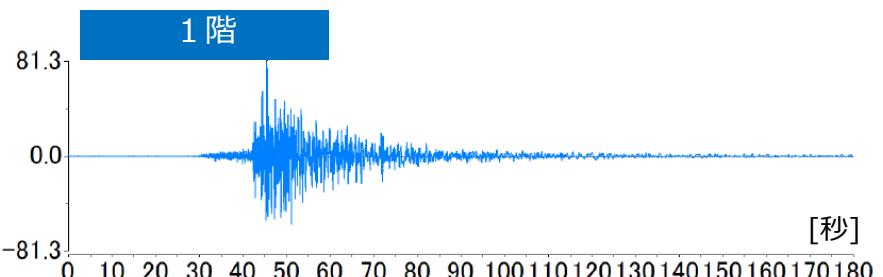
3号機地震計 2021年3月20日の観測記録 (NS方向)

- [発生日時] 2021年3月20日18時09分 [震央地名] 宮城県沖 [地震規模] マグニチュード6.9
- 上記地震における各号機地震計の最大加速度を下表に示す。
 - 建屋構造や地震計の設置位置が異なるために単純に比較できるものではないが、3号機の最大加速度は5,6号機と比較して特異性は見られない。

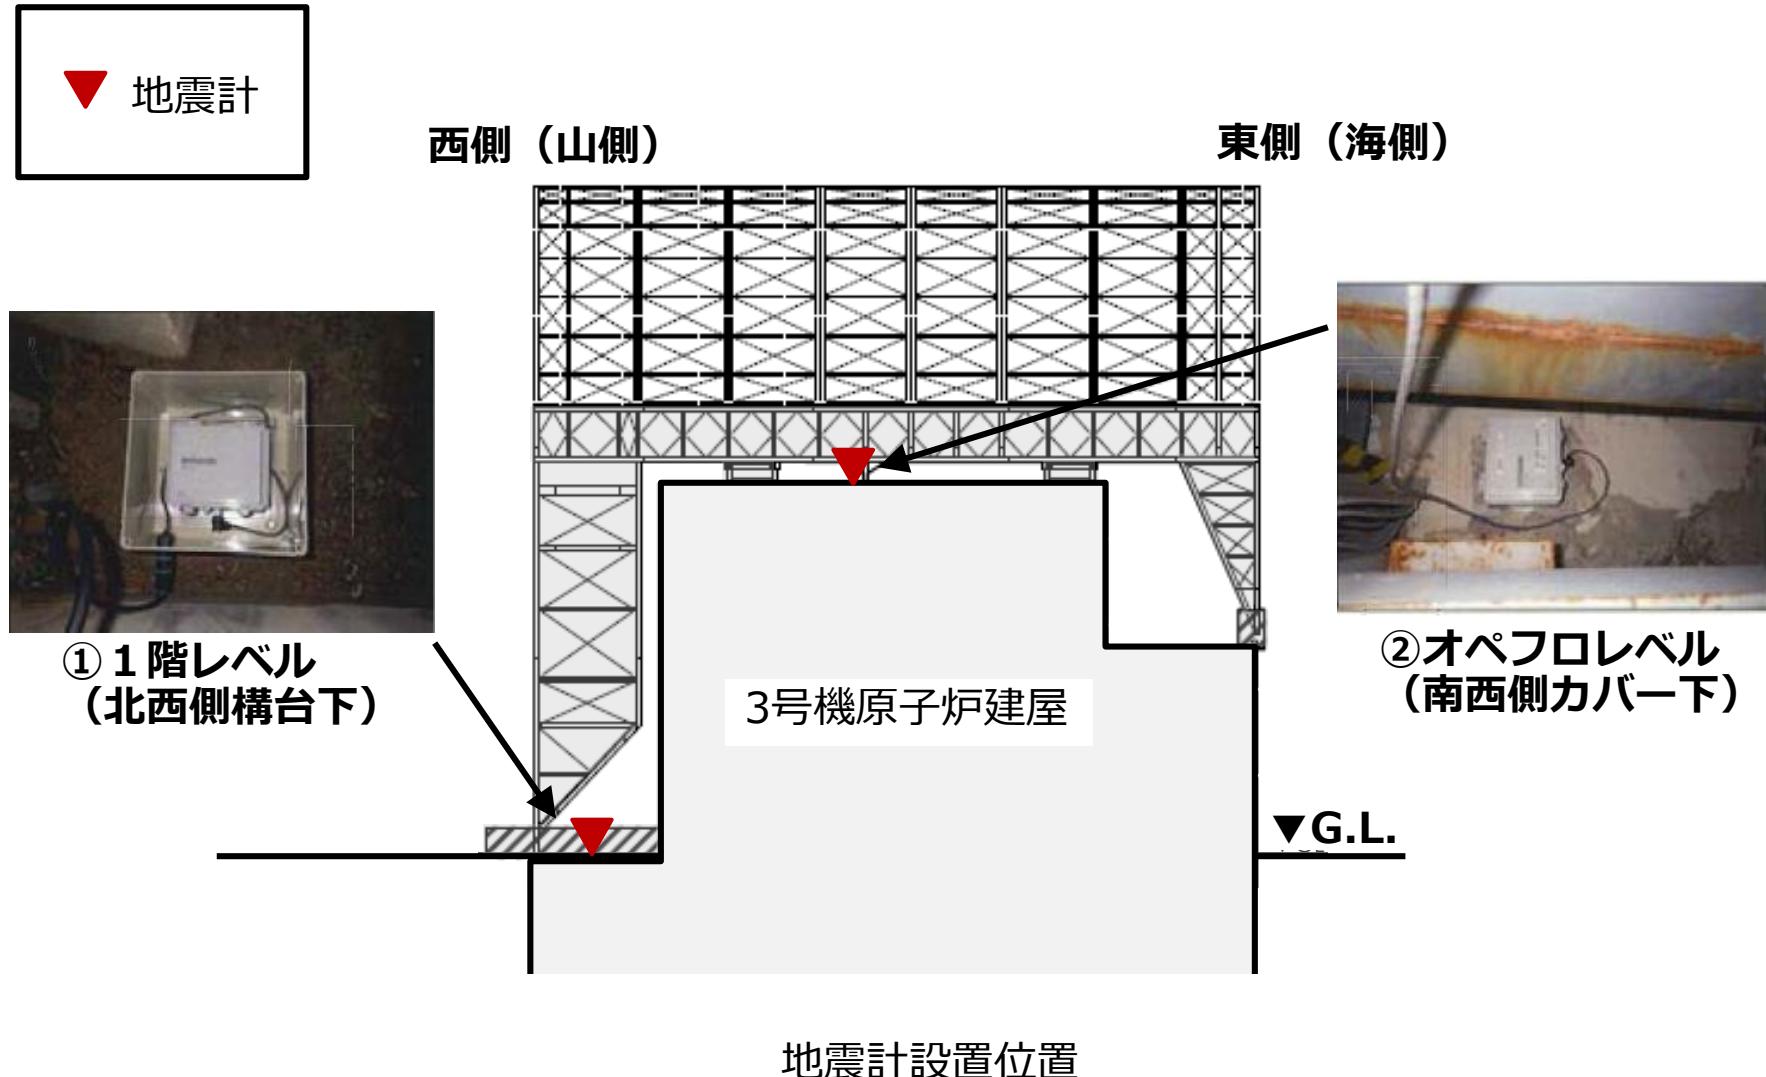
(参考) 3号機地震計の設置状況 断面

- 3号機原子炉建屋「1階レベル」「オペフロレベル」に1台ずつ計2台の地震計を設置。
