地震によるタンクへの影響確認進捗状況

2021年4月19日

東京電力ホールディングス株式会社

1~4号機由来の処理水貯留タンク（中低濃度タンク）

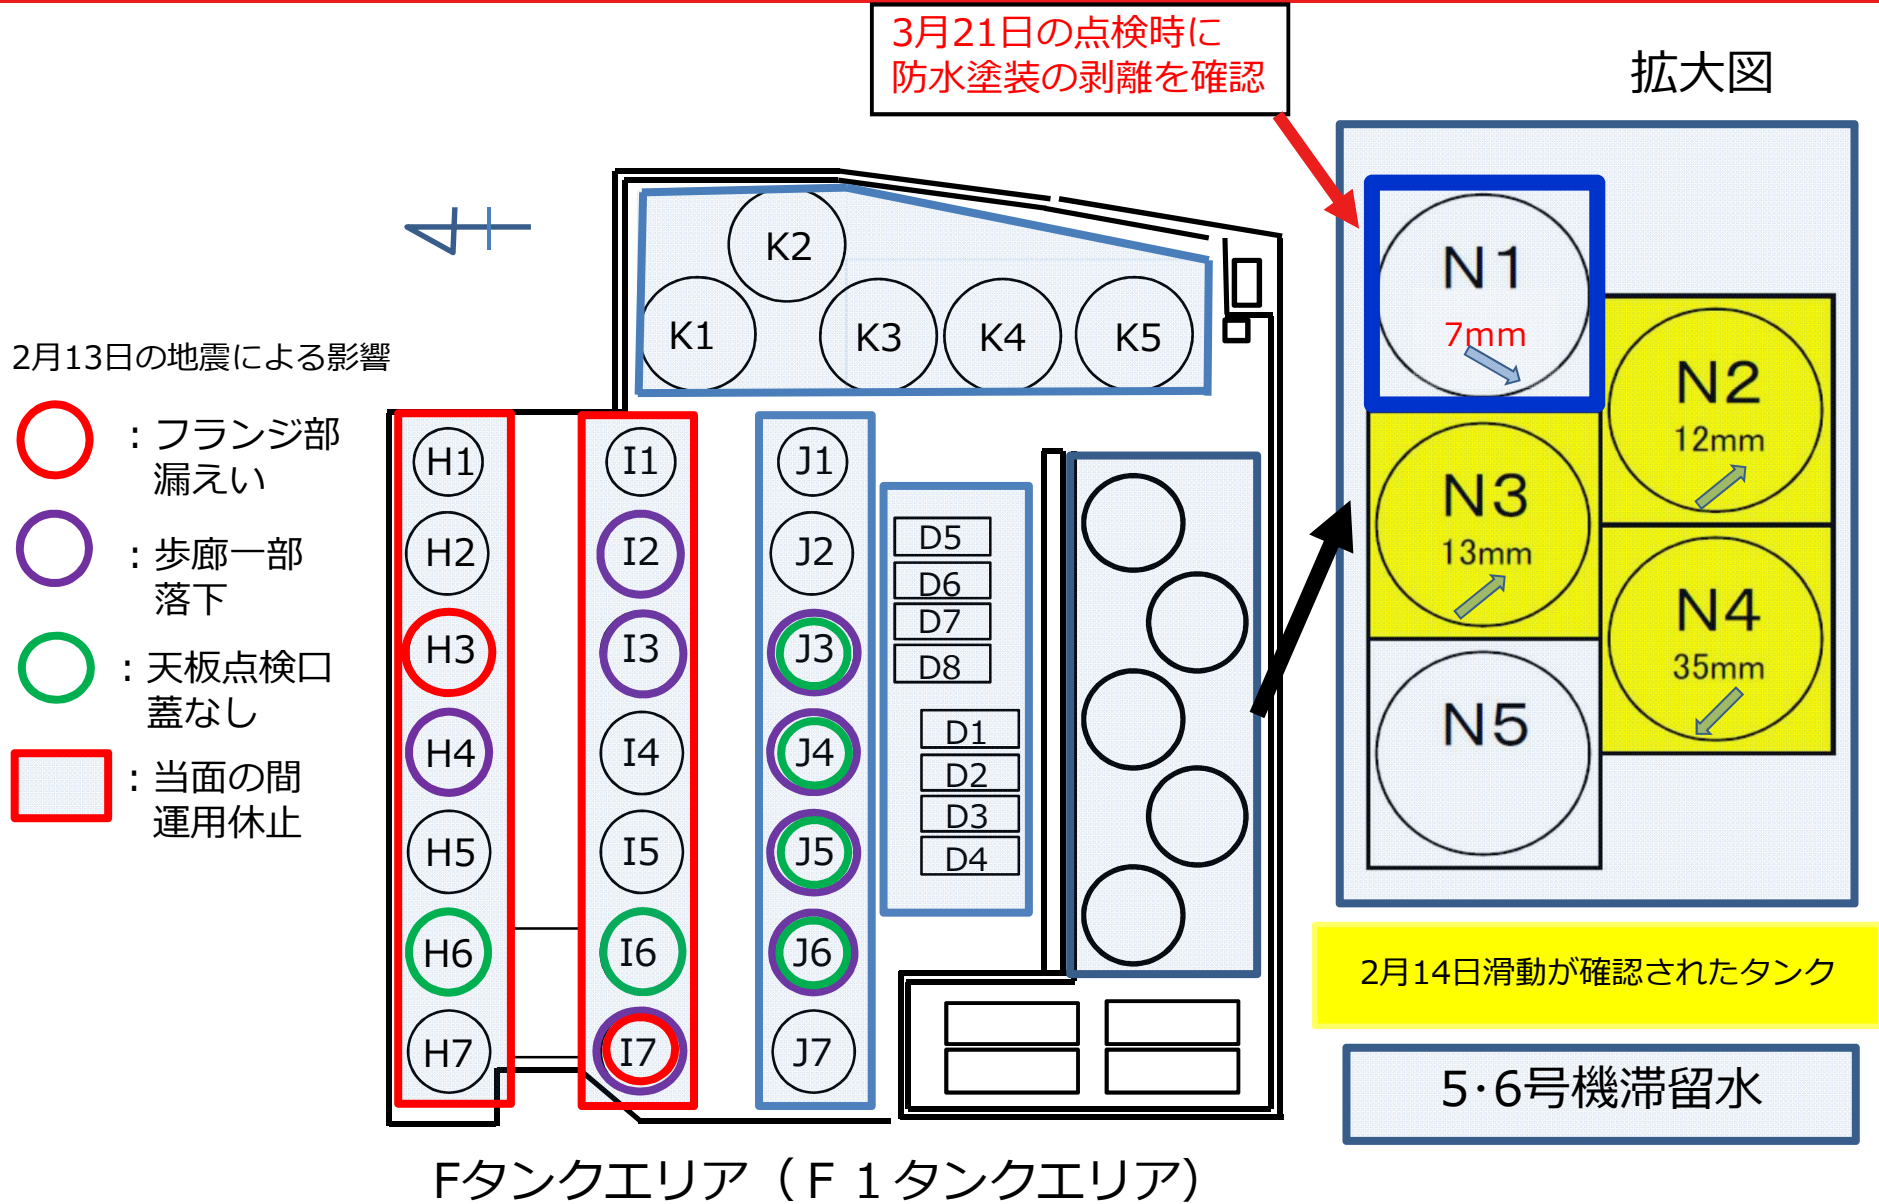
- 3月20日に発生した地震後に、1 F 構内で運用しているタンク（1,837基）の調査（漏えい・滑動確認）を実施。
- 2月13日に発生した地震後の点検結果に加えて新たに確認された事項は下記の通り。

分類	エリア	基数	漏えい有無調査		滑動有無調査		連結管点検	
			対応	結果	対応	結果	対応	結果
1~4号機由来の 処理水貯留タンク (中低濃度タンク)	Dエリア	1,074	済	無	済	無		
	Dエリア 以外							
その他 タンク	5・6号機 滞留水貯留 タンク (低レベル滞 留水※1)	Fエリア				62	有 1基	滑動タンク 連結管無し

- 詳細確認中の1基については、連結管が取り付けられておらず、受払い配管（PE管）は、可撓性により耐震性を確保している。また、地震後の点検により、目視で有意な変位・漏えいが無い事を確認していることから継続使用中。

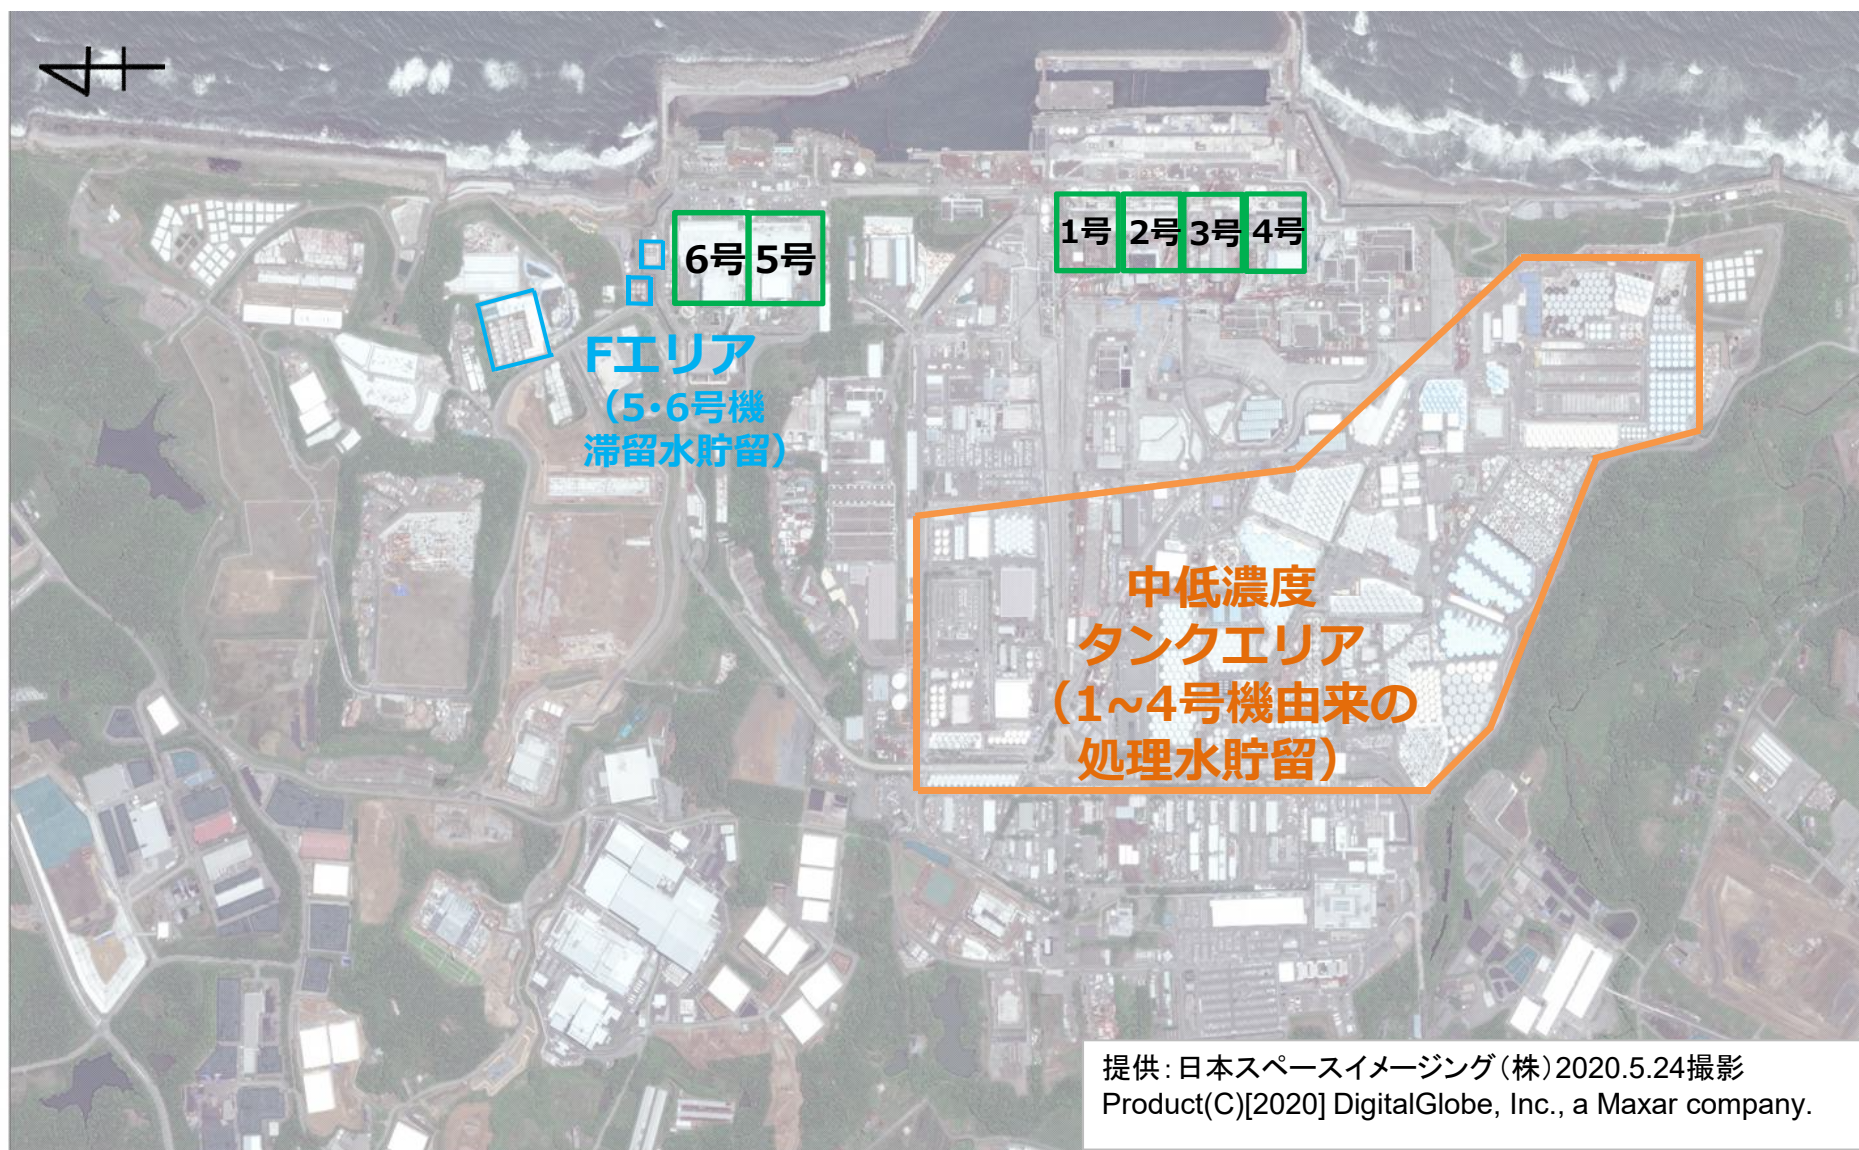
- 2月13日に発生した地震による1F構内で運用しているタンク（1,837基）の調査（漏えい・滑動確認）及び滑動したタンクの連結管点検を実施。

分類	エリア	基数	漏えい有無調査		滑動有無調査		連結管点検	
			対応	結果	対応	結果	対応	結果
1~4号機由来の 処理水貯留タンク (中低濃度タンク)	Dエリア	1,074	済	無	済	有 13基	済	異常有 12箇所 メーカー推奨 変位値 を超過
	Dエリア 以外					有 40基	済	異常無
その他 タンク	Fエリア	62				有 2基の フランジ型 タンクの継 ぎ目から 滴下等を 確認	有 3基	滑動タンク 連結管無し
		701		無	無

- 滴下等を確認した2基については、滴下箇所以下まで水位を低下させており、現在は滴下が停止。また、運用も休止としている。
- メーカー推奨変位値を超過した連結管が12箇所確認されたDエリアについては、全ての連結管を一時「閉」とし、その後、堰内容量（2,140m³）以内の連結で運用中。
