福島第一原子力発電所  
2月13日地震に対する設備の追加点検及び耐震評価について

2021年4月19日

東京電力ホールディングス株式会社

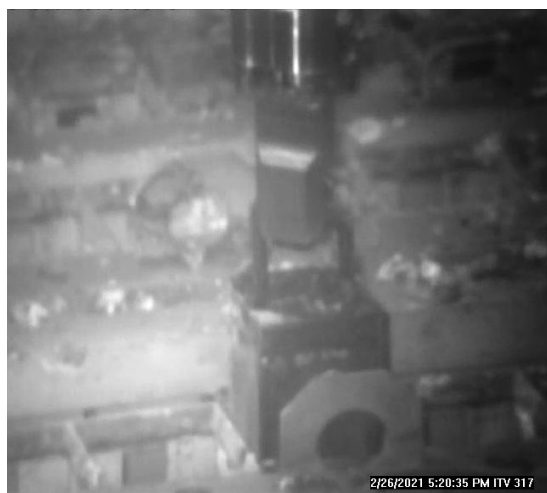
- 3号機の燃料取り出し作業は、2月28日に完了している（566体の取り出しを完了）。
- 2月13日地震発生当時、燃料取り出し作業は、実施しておらず、燃料取扱装置、クレーンは停止した状態にあった。
- 2月13日地震後、燃料取扱装置、クレーンの点検を実施し、異常のないことを確認している（2021年2月14、15日に地震後の点検実施）。
- 2月16日より燃料取り出し作業を再開している。作業再開後において、燃料取り出し作業およびキャスク吊り上げ、吊り下げ作業において、燃料取扱装置、クレーンに異常は認められなかった。

3号機での燃料の吊り上げ（566体目）

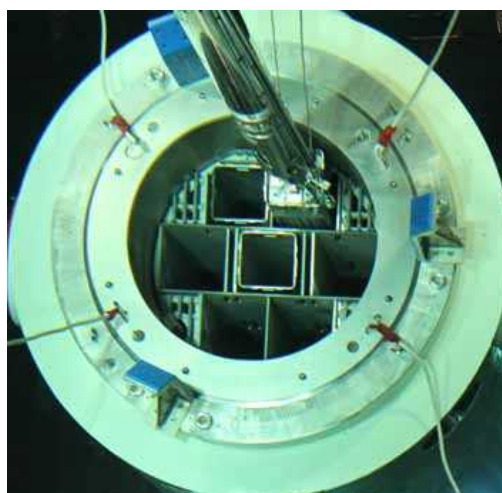
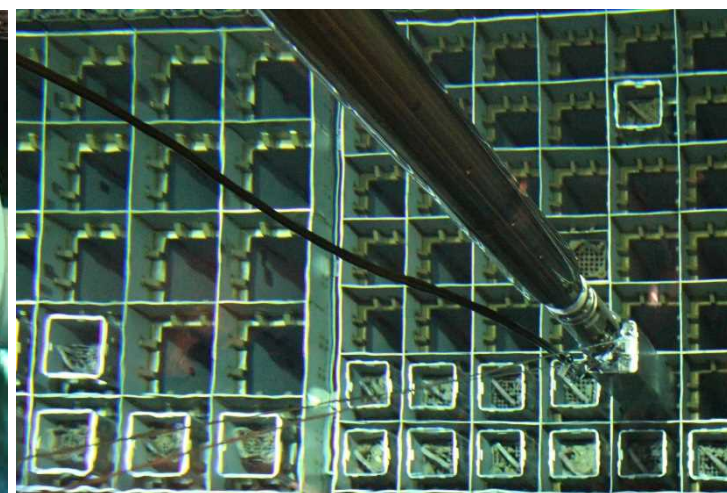
共用プールでの燃料+収納缶（小）の吊り上げ（566体目）
