福島第一原子力発電所 増設雑固体廃棄物焼却設備の進捗状況

2021年6月7日

東京電力ホールディングス株式会社

1. 増設雑固体廃棄物焼却設備設置の進捗状況

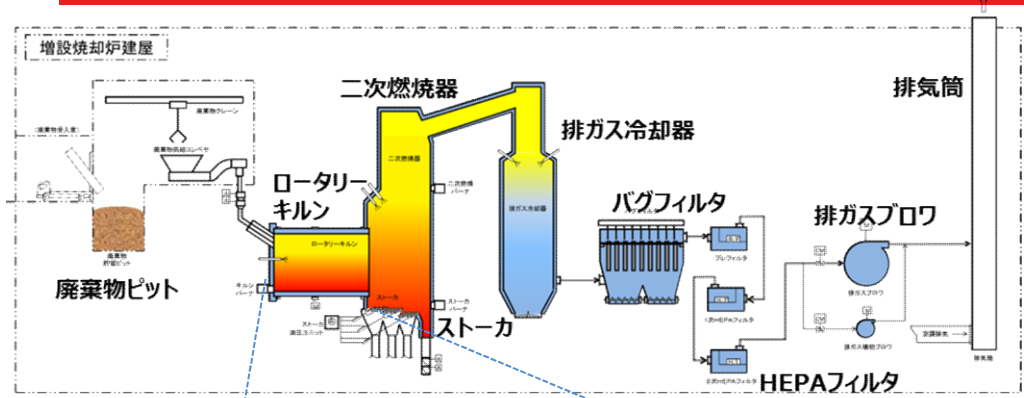
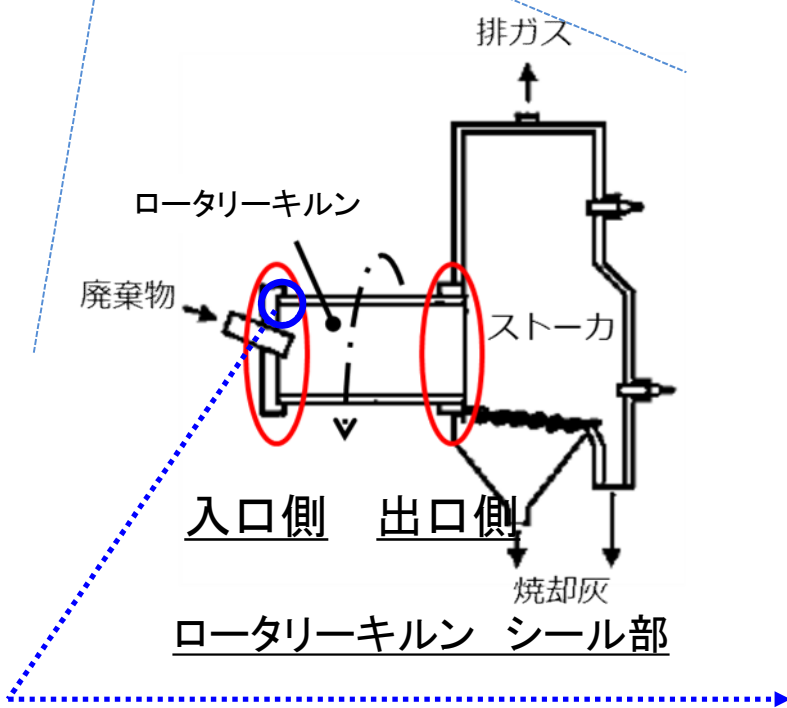
3. 1 事象の概要(1)

- 2020年11月、焼却炉内の耐火材を乾燥させるための乾燥焚運転を実施。その後、焼却炉内を冷却する冷却運転を実施した上で焼却炉内部を点検
- 点検の結果、ロータリーキルンシール部(入口側、出口側)の回転部摺動材に、想定を上回る摩耗(設計上約6mm/年に対して10日間で約30mm)を確認。なお、乾燥焚であり焼却処理は実施しておらず、かつ焼却炉内は負圧で空気が流れ込むことから、放射性物質の放出はない
- 現場調査の結果、原因は、下記の2点と推定
 1. ロータリーキルンの軸ブレで摺動面が局部当たりとなり摺動材の摩耗を加速
 2. 固定側の摺動面合わせ部の段差により、回転側摺動面の摩耗を促進
- 上記対策として、ロータリーキルンシール部の設計を変更
- 現在、詳細設計の調整等のため工場試験を実施中。尚、万が一、予期せぬ不具合が確認された場合に備え、バックアッププラン(変更後のシール部の設計とは異なる設計)も準備し、これについても同様に工場試験を実施する
- このため、増設雑固体廃棄物焼却設備の竣工は、2022年3月を予定

シール部を拡大
