2021年2月13日に発生した福島県沖地震に関する
設備点検および確認事項への対応状況
及び今後の耐震設計について

2022年4月18日

東京電力ホールディングス株式会社

2-1-1. 2月13日地震に対する耐震評価、詳細点検

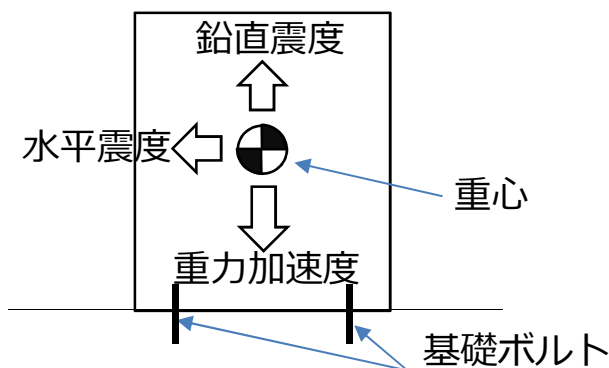
評価対象：汚染水処理設備淡水化装置（RO-3）

機器名称	評価部位	評価項目	水平震度 1.2ZPA [G]	鉛直震度 1.2ZPA [G]	転倒M (kN・m)	安定M (kN・m)	算出M /許容M	評価
逆浸透膜装置 (RO-3)	機器	転倒	0.42	0.25	1.973	1.351	1.461	×

評価事項	損傷	詳細点検項目	確認事項	点検結果
フランジ間に開き方向の水平荷重による影響	フランジ部の損傷	フランジ部の開放点検	内部の漏えい痕等の確認	漏えい痕無
フランジ部の圧縮方向の水平荷重による影響			ガスケットの局部潰れ、だ痕等の確認	ガスケット異常無
装置のズレによる影響	フランジ部近傍のサポート鋼材（Uバンド等）の損傷	詳細目視点検	機器取り合いとの鋼材の変形や接触痕の確認	変形や接触痕等異常無

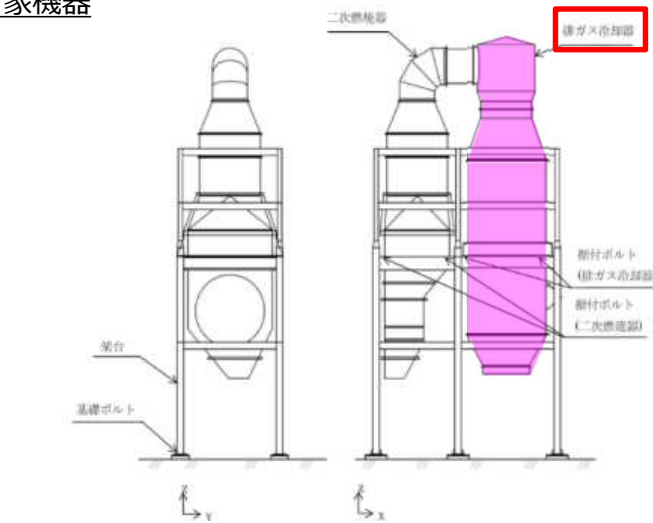
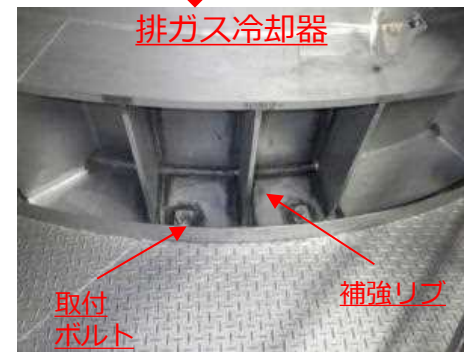
全体図（最大箇所）

評価事項	損傷	詳細点検項目	確認事項	点検結果
排ガス冷却器の外力による影響	補強リブの割れ、変形	浸透探傷検査（PT） 詳細目視	欠陥の有無を確認 塗装の剥がれ等の確認	<ul style="list-style-type: none"> ・有意な指示模様無 ・変形、塗装の剥がれ等異常無

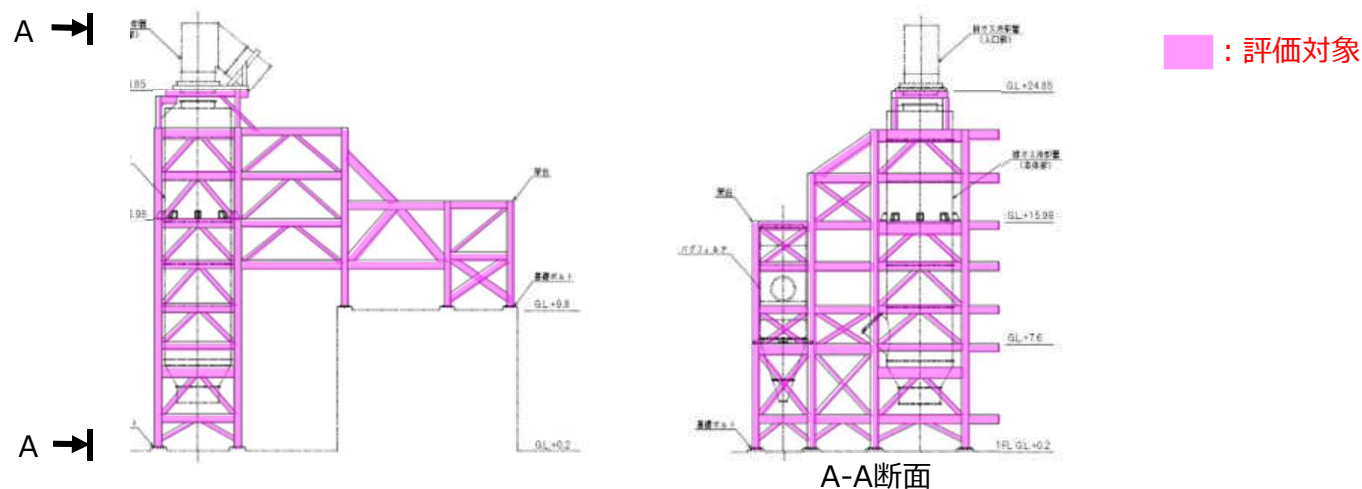
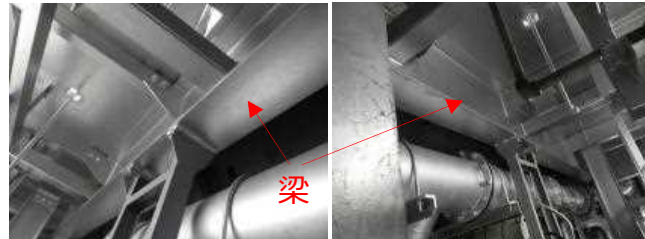
「圧縮・曲げ」最大箇所

部材	材料	応力の種類	算出応力 (MPa)	許容応力 (MPa)	算出応力 / 許容応力	実施計画記載の算出応力 (MPa)
架台	SS400	組合せ	486	173	2.81	169
		圧縮と曲げの組合せ	$\frac{ \sigma_c }{1.5f_c} + \frac{ \sigma_b }{1.5f_b} \leq 1, \frac{ \sigma_b - \sigma_c}{1.5f_t} \leq 1$ 3.32 (無次元)		-	0.97 (無次元)
基礎ボルト	SNB7	引張	1278	562	2.28	420
		せん断	234	324	0.73	86

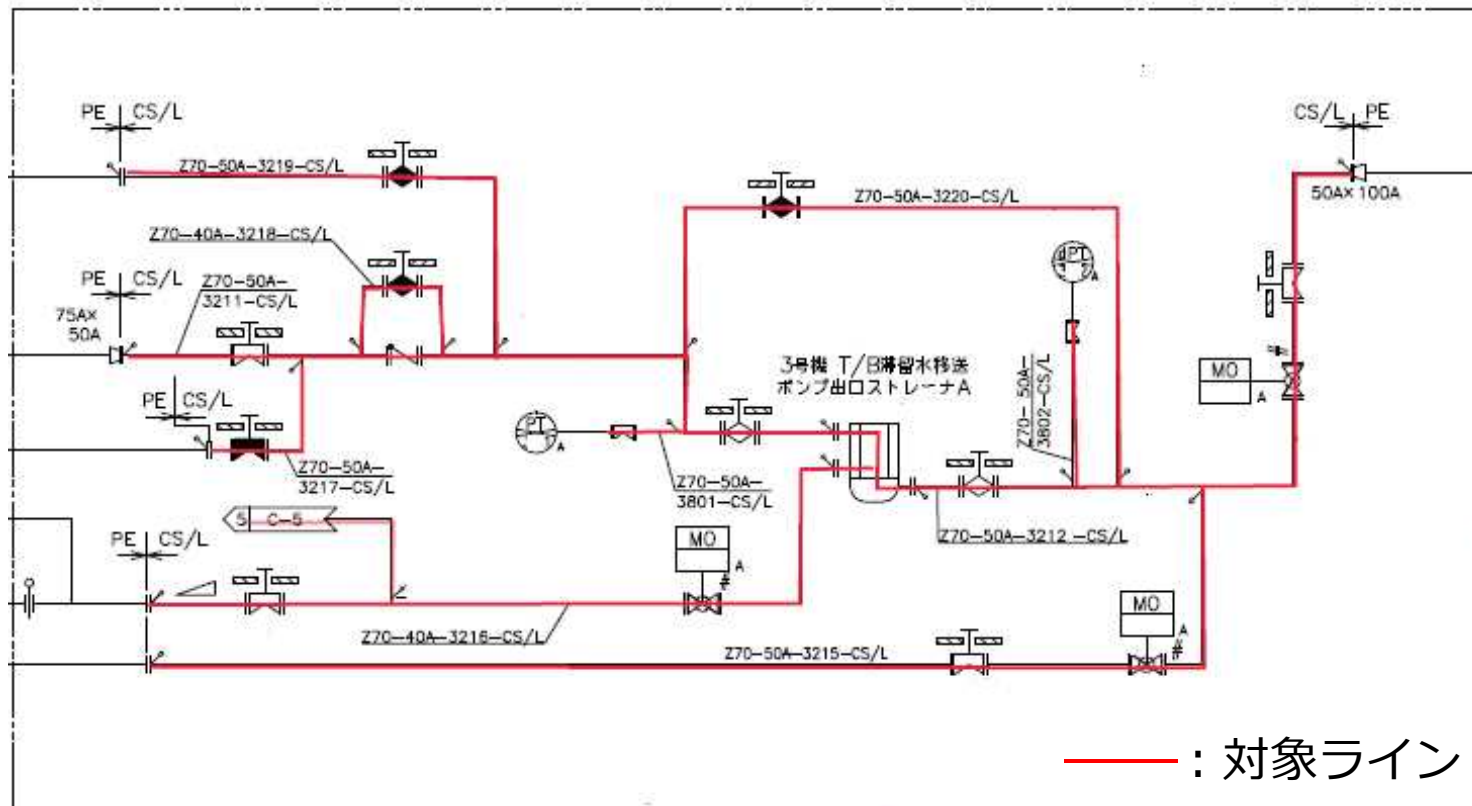
■ ポンプ出口弁スキッドライン図

評価事項	損傷	詳細点検項目	確認事項	点検結果
サポートの地震による影響	サポート鋼材（Uバンド等）の損傷	詳細目視検査	サポートの目視確認により、変形・接触痕等を確認	異常無

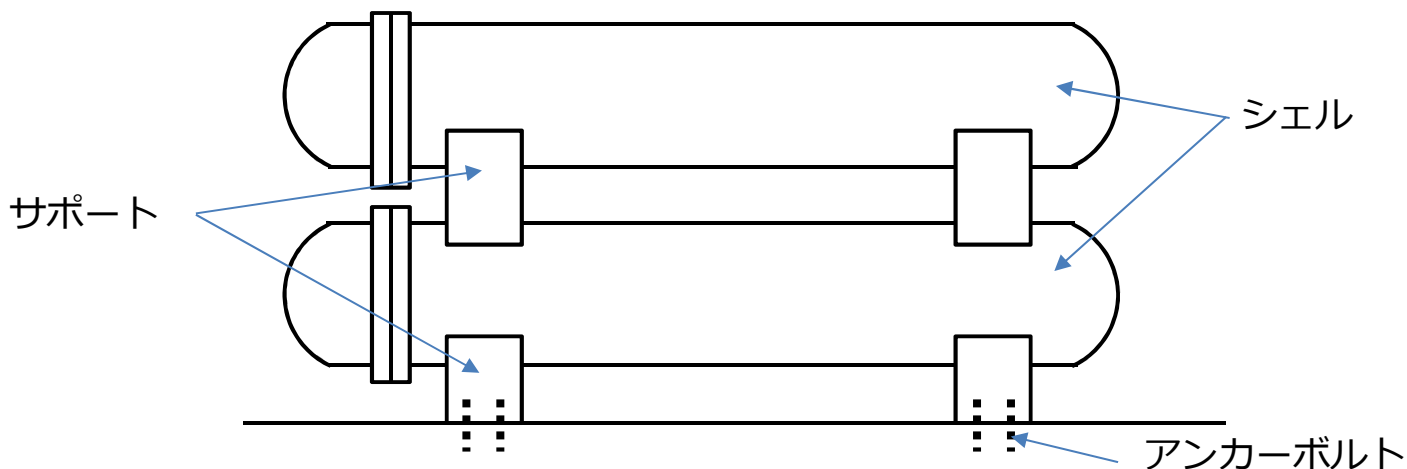
⑨機燃料プール浄化系設備（6号機熱交換器）の詳細点検

評価部位	材料	算出応力 (MPa)	許容応力 (MPa)	算出応力 / 許容応力	工認記載の算出応力 (MPa)
シェル	SGV42	61	209	0.30	50.3
サポート	SS41	6	235	0.03	4.6
アンカーボルト	引張	14	178	0.08	12.9
	せん断	11	132	0.09	12.5
