## 高線量SGTS配管撤去の進捗状況について

2022年6月20日

東京電力ホールディングス株式会社

# 1. 1/2号機SGTS配管撤去ワイヤーソーの配管噛み込み事象について **TEPCO**

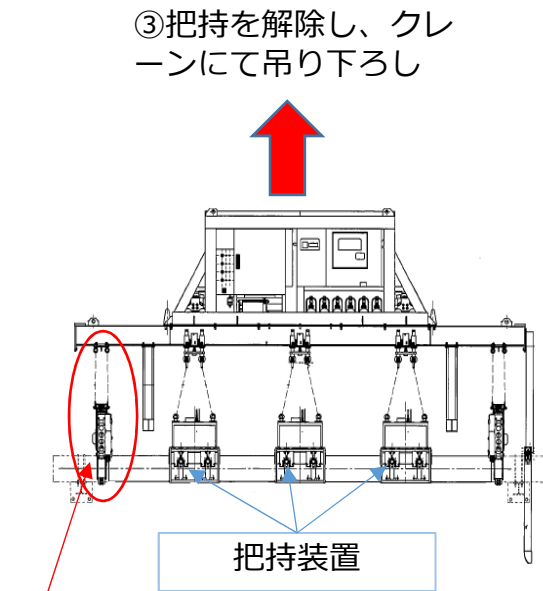
吊り天秤概要

- SGTS配管の切断時、約9割切断したところでワイヤーソーの刃が配管に噛み込み停止した。
- ワイヤーソーの正/逆回転、切断装置付帯ウインチで刃の上下作用により噛み込み解消を試みたが、解消しないことから切断装置の把持状態を解除し、クレーンにて切断装置の吊り下ろし作業を完了した。

- ①ワイヤーソー正/逆回転
- ②切断装置ウインチで刃の上下作用

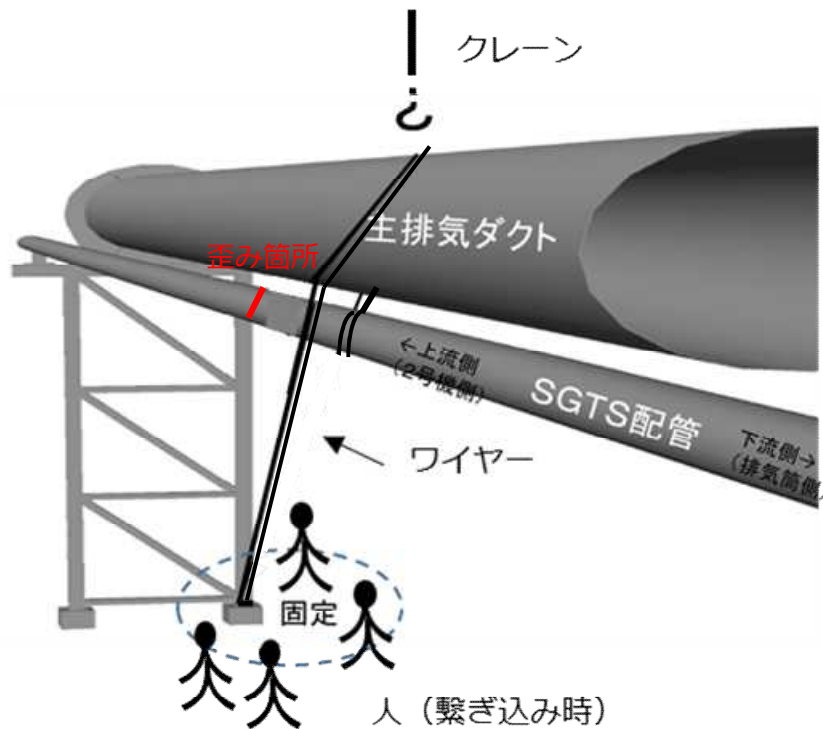
- 4月19日、現場調査の一環として、SGTS配管の状況を確認することを目的に、当該配管の写真撮影を行った。その後、撮影した写真の確認を行っていたところ、3月27日の作業において刃が噛み込み、切断作業を中断した配管部分に歪みを確認した。
- 4月20日、SGTS配管の歪み拡大防止の観点から、SGTS配管をワイヤーで主排気ダクトに固定する処置を講じた。
- なお、周辺ダストモニタやモニタリングポストの指示値に有意な変動がないことを確認しており、環境への影響がないことを確認した。
- ワイヤーでの固定は緊急対応として作業を実施した。人が近づける線量であることを事前に確認したうえで、可能な限りクレーンで遠隔で作業を行い、作業員の被ばく線量を計画線量内で管理した。

- ① クレーンでワイヤーロープを吊り上げSGTS配管上部から垂らす。
- ② 下でワイヤーロープの端部を繋ぎ込む。
- ③ クレーンにて引き上げ主排気ダクト上部を通し再度下へ垂らす。
- ④ 下でSGTS配管の主排気ダクトを支える土台へ固定を行う。

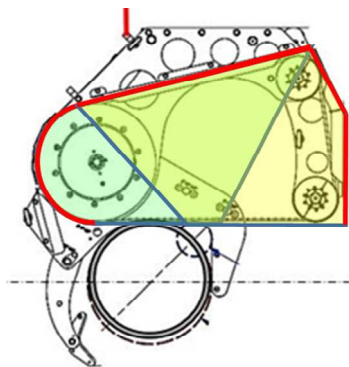
飛散防止カバーイメージ図

- 切断完了後配管を地上へ吊り降ろし、小割荷受けエリアで切断面を目視確認したところ、切断面の片方（2号機側）にウレタンが充填されていないことを確認した。
- 配管切断にあたってはダスト飛散防止対策を目的に飛散防止カバーの取り付け、切断箇所への飛散防止材の散布及び局所排風機によるダストの吸引の対策を行ったうえで慎重に切断作業を行っており、仮設ダストモニタの指示値は管理基準値に至っていないことを確認している。
  - 管理基準値 $5.0 \times 10^{-4}$  (Bq/cm<sup>3</sup>)。今回の最大値 $1.0 \times 10^{-4}$  (Bq/cm<sup>3</sup>)
- なお、周辺ダストモニタやモニタリングポストの指示値に有意な変動がないことを確認しており、環境への影響がないことを確認した。今後も引き続き、切断作業時の飛散防止対策とモニタの監視を行い、慎重に作業を進めていく。
- ウレタンが未充填であった切断面について、配管細断場所である4号機カバーへの運搬前に、飛散防止材を散布しゴムキャップ及び難燃シートで養生を実施した。
- 尚、ウレタンが充填された反対側の切断面（排気筒側）について、充填から約10ヶ月経過しているが、切断面の状態からウレタンの劣化等による隙間は発生しておらず、十分に閉塞されていることを確認した。
- 今後も配管切断時にウレタンの充填状態の確認を行い、万が一ウレタンに隙間が見られる場合は飛散防止材を散布し養生を行う。

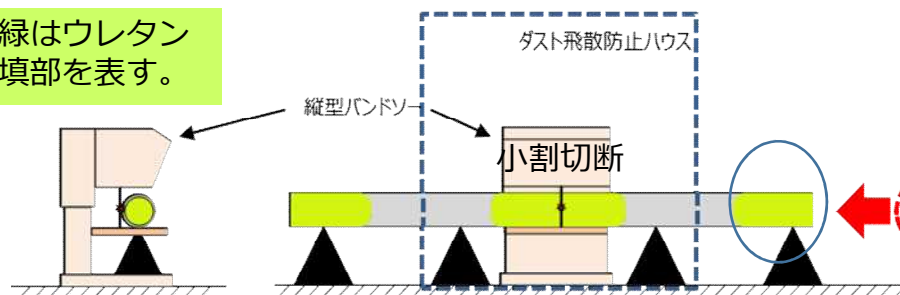
SGTS撤去配管小割イメージ図（左：側面図、右：正面図）

黄緑はウレタン  
充填部を表す。

- SGTS配管吊り降ろし後、8 m以上の長尺配管（最長で約14m）は輸送車輛への積載が出来ないため小割（切断）を行う。
- 小割箇所には予め発泡ウレタン注入し、ハウス内で放射性ダストが外部に放出されない措置を取ったうえで、縦型バンドソーにて切断を行う。
- 吊降ろし後の小割は1号機で2箇所、2号機で5箇所の計画。
- 小割後、10tトラックにて4号機カバーへ運搬する。
