福島第一原子力発電所 増設雑固体廃棄物焼却設備の状況

2022年7月25日

東京電力ホールディングス株式会社

1. 増設雑固体廃棄物焼却設備の状況

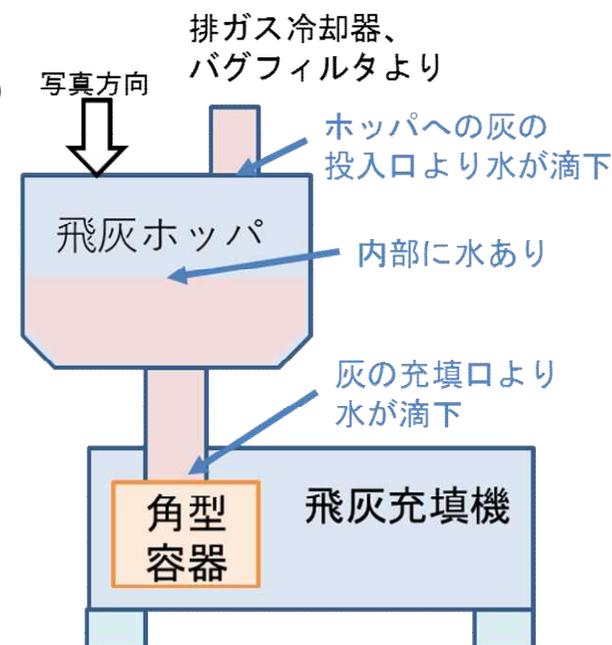
飛灰ホップ及び飛灰充填機の模式図

飛灰ホップ内の様子

- 灰と水分が攪拌され、泥状になっていた。(右上写真参照)

- 現場調査結果から、排ガス冷却器スプレーの不具合によるものと推定。
 - 排ガス冷却器底部および排ガス冷却器から発生した灰の搬送コンベア内部に、湿潤した灰を確認。
 - 一方、バグフィルタで発生した灰の搬送コンベア内部の灰は乾燥していることを確認。
- スプレーノズル外観には灰の詰まり等、異常は確認されていない。ノズルの噴霧試験を実施中。
- なお、水分が確認された系統内部は清掃実施済。

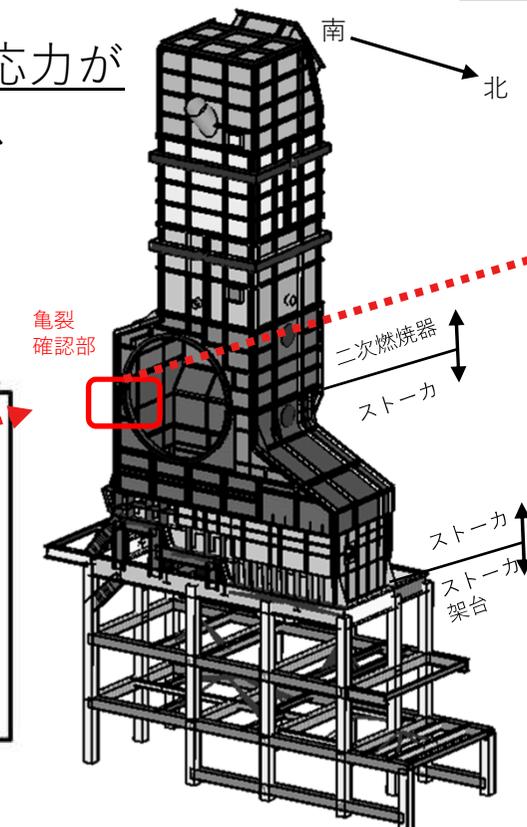
二次燃焼器・ストーカ立体図

- 増設雑固体廃棄物焼却設備について、下記の亀裂を確認。
 - ①ロータリーキルン取合円筒の溶接部（北、南両側）
 - ②二次燃焼器とストーカ取合の塞ぎプレート（南側）
- 系統内はブロアにより負圧を維持していること及び亀裂部は焼却物と直接接する箇所ではないことから、当該亀裂部からの放射性物質の漏えいはない。
- 亀裂発生箇所はいずれも構造材本体ではないことから、構造強度に影響はない。
- 亀裂部の破面観察の結果、過大な応力が作用し、延性破壊したものであり、3月16日地震の影響と推定。

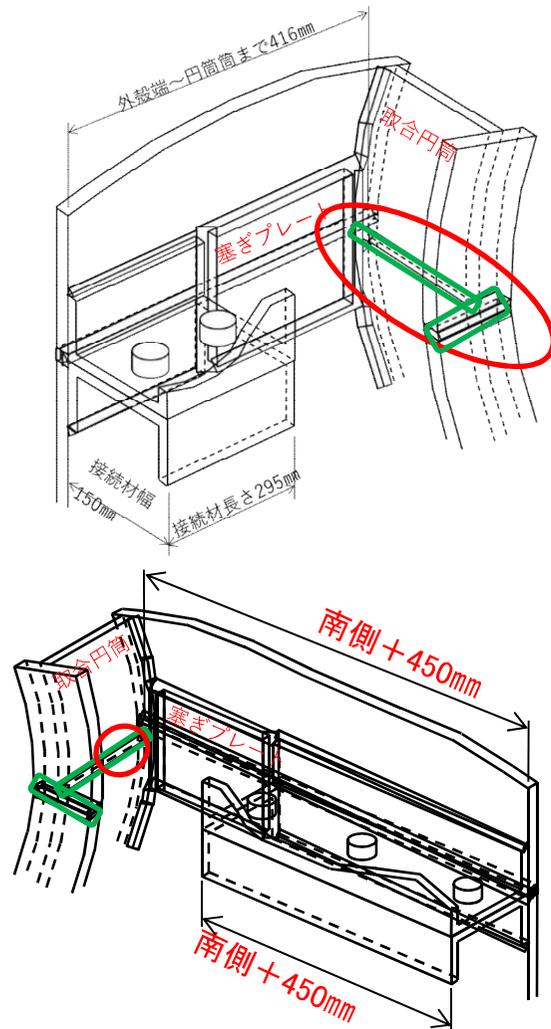
亀裂発生箇所の構造 (上：南側、下：北側)

- 鋼材を溶接接続(下図緑線部)し、取合円筒を構成。本円筒にキルンの摺動部を接続。
- 南北の溶接部共に溶接線に沿って亀裂を確認。
- 南側の亀裂は、円筒先に接続されているフランジ部にも伝播。

- 破面観察の結果、過大な応力で延性破壊に至ったもので、3月16日地震影響が直接原因と推定。
- 取合円筒の溶接部亀裂（南側）のSEM観察結果
 - 破面は円筒表面の溶接金属部であり、ディンプル模様が確認され、延性破壊と推定。
 - 当該部は突き合わせ溶接で、開先をとらない施工法であったことから、溶接金属の溶込厚さが小さく、設計よりも強度が低かったと推定。

用途・要求機能			復旧の方向性
	用途	気密性	強度	
ロータリーキルン取合円筒	キルン及び二次燃焼器・ストーカ間をシールする摺動部を本円筒に接続	要求有	要求有 ・ 強度部材ではないが、耐震Bクラス地震力に対して許容応力未満とする設計 ・ 開先無の突合せ溶接では必要な溶込厚さが確保されず、溶接部が破断する可能性有	必要な溶込厚さが確保できる、開先をとった溶接とする 他溶接部の施工法選定に問題ないか確認
二次燃焼器・ストーカ接続部のシール溶接部	接続部の気密性を向上(一般は外面ボルト締結のみ)	要求有	—	外面からのシール溶接等により気密性を確保

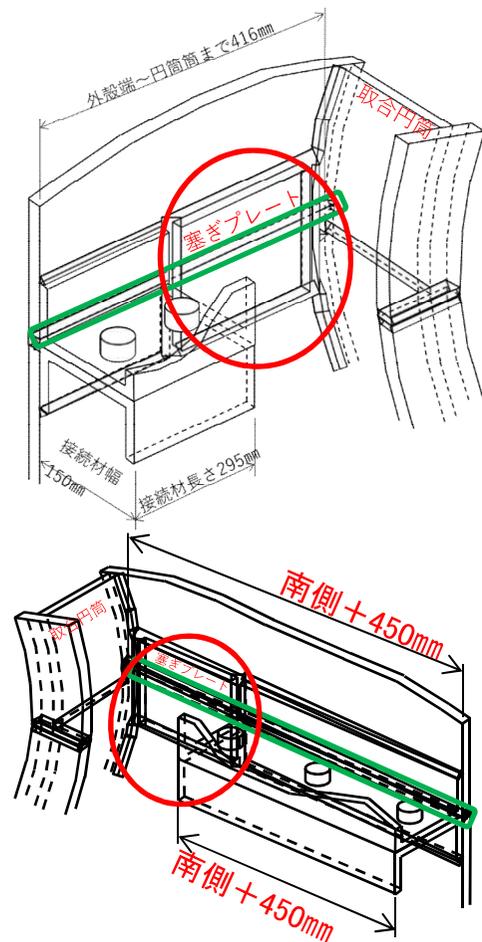
亀裂発生箇所の構造 (上：南側、下：北側)

- 南側のプレート鋼材自体に亀裂が入り上下に分断。北側のプレートは異常無し。
- プレートは、ストーカ・二次燃焼器取合部内側のシール溶接(下図緑線部)の裏当て金の用途。
- 当該プレートを取り外し、ストーカおよび二次燃焼器の構造材(母材)に亀裂等の異常は確認されなかったが、シール溶接部は割れを確認。

- 塞ぎプレートの亀裂のSEM観察結果
 - 破面にディンプル模様が確認され、過大な応力が作用し、延性破壊に至った。
 - 破面は接触による損傷部分が多く、破断後に破面同士の接触が繰り返されたと推定。

用途・要求機能			復旧の方向性
	用途	気密性	強度	
シール溶接部の塞ぎプレート	シール溶接の補助部材(裏当て金)	要求有	—	気密性を確保する修理方法を検討中
ストーカ・二次燃焼器の各ボルト接続部	ストーカ・二次燃焼器各要素を接続	要求有	要求有 ・ 耐震Bクラス地震力に対して許容応力未満とする設計	ボルト・座金の変形が確認されており、ボルト締結施工法について検討中
炉内耐火材	焼却時における炉内高温環境から外殻材を保護	—	—	現状は脱落等の恐れが無いため、経過観察
二次燃焼器外殻補強材と振れ止め材の接続部	二次燃焼器の補強材と振れ止め材を溶接接続	—	—	溶接接続可否を含め検討中
ストーカ・架台据付部のシムプレート	機器の傾き調整及び荷重分散	—	—	ずれ止め方法を検討中

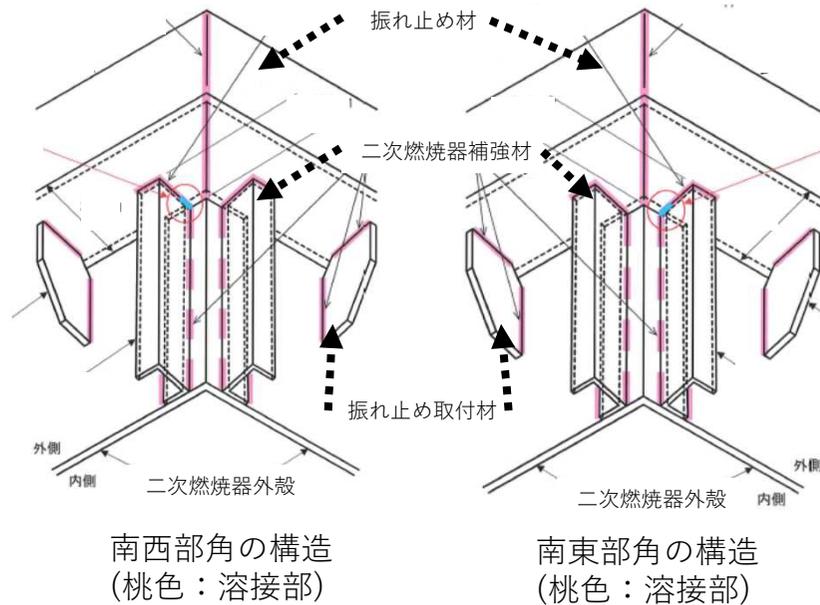
南西部角部の溶接部割れ

- 二次燃焼器外殻補強材と振れ止め材の溶接接続部について、南東・南西角部に割れを確認。
- 北東角・北西角部に割れはない。
- 当該部位は、二次燃焼器の構造部材ではない。

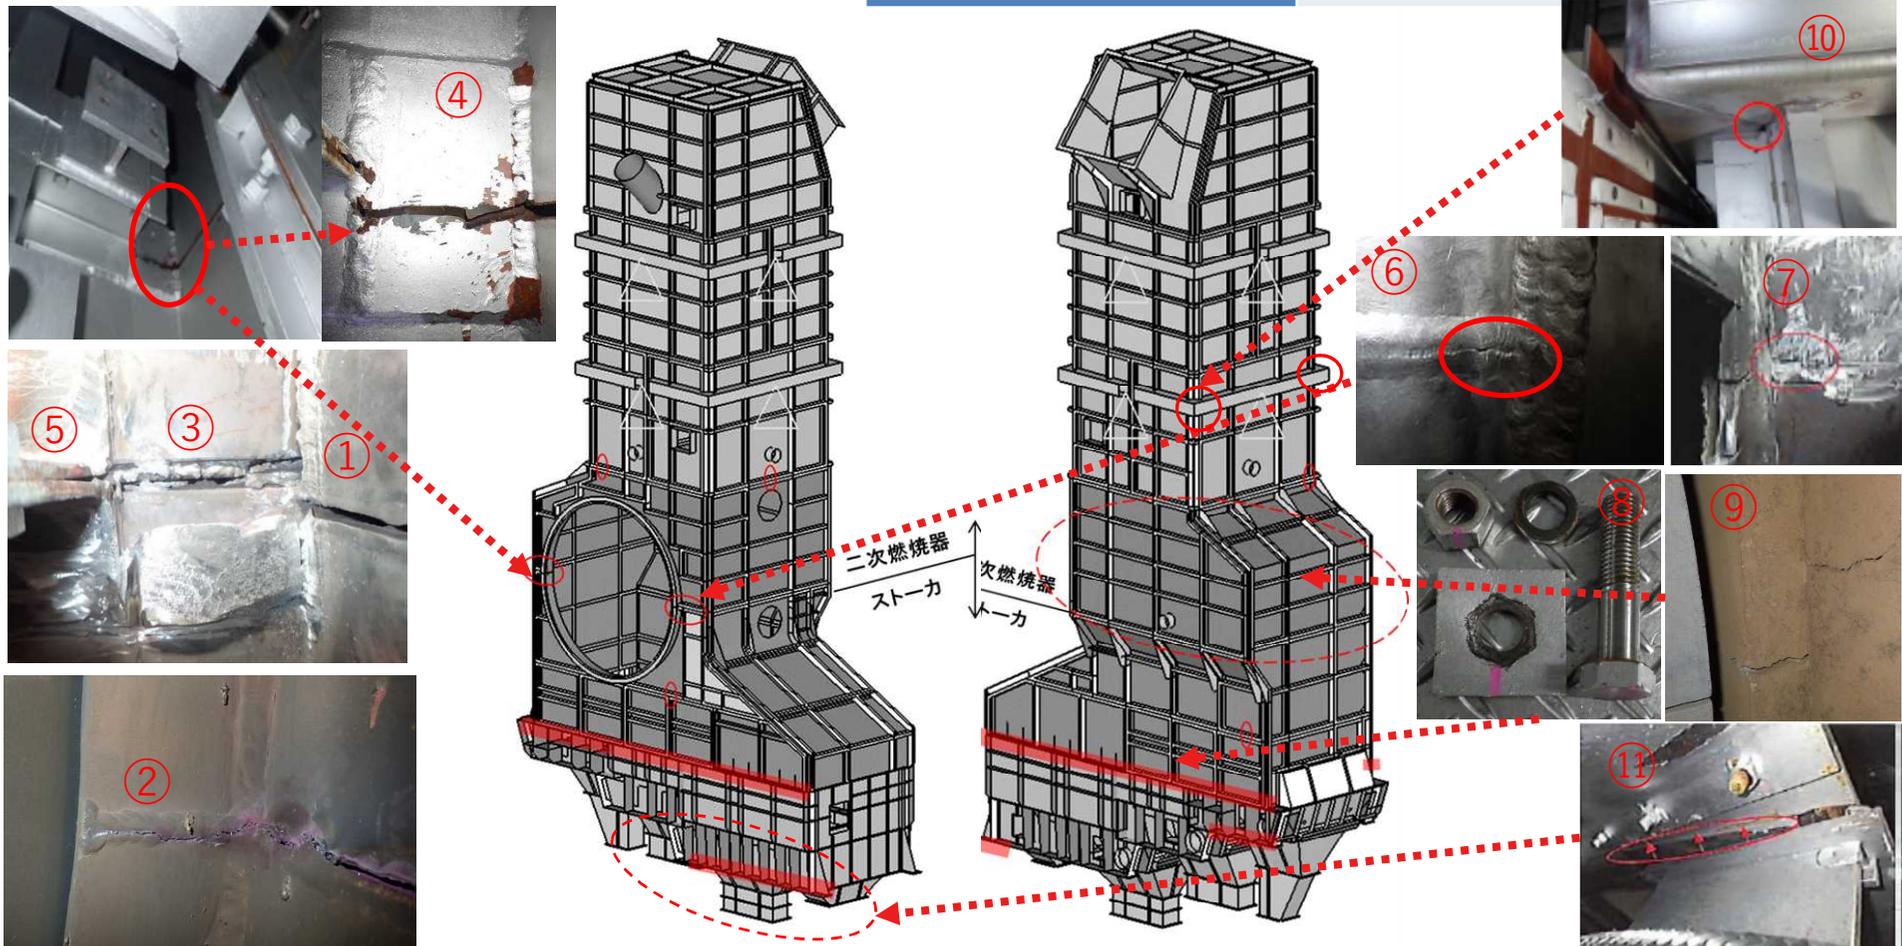
キルン取 合円筒	①,⑥ 溶接割れ・開き	3.(1) 参照	ストーカ・二次燃焼器 接続ボルト	⑧ ボルト緩み ボルト・座金歪み	4.(1)参照
	② フランジ 内面溶接割れ		内部耐火物	⑨ 南北にクラック	4.(2)参照
ストーカ・二 次燃焼器 接続部	③,⑦ シール溶接割れ・開き	3.(2) 参照	二次燃焼器外殻補強材・ 振れ止め材接続部	⑩ 溶接部割れ	4.(3)参照
	④ 塞ぎプレート破断		ストーカ・架台据付部	⑪ シムプレートずれ	4.(4)参照
	⑤ 外殻接続材開き

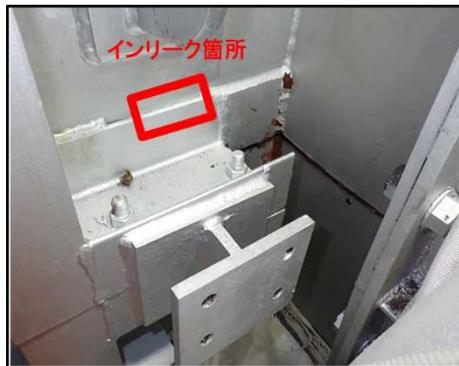
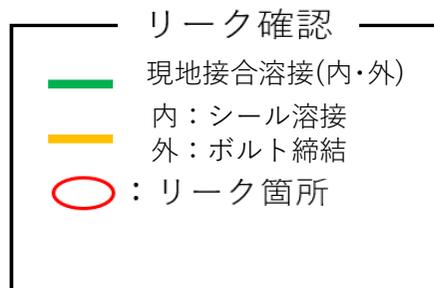
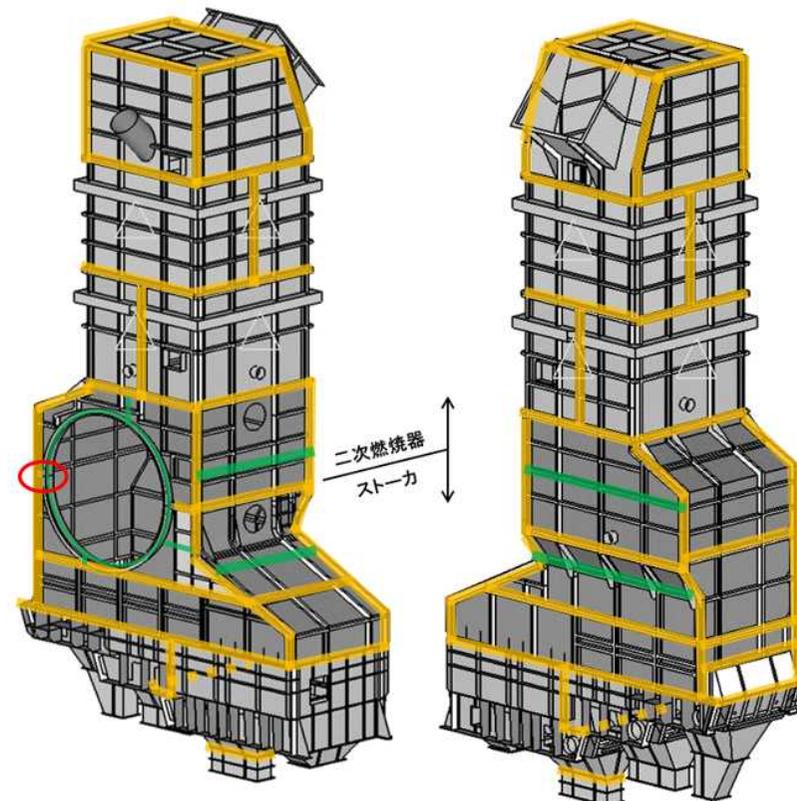
- ① 二次燃焼器・ストーカの各要素接続部の気密性確認のため、スモークテストでインリーク箇所有無を点検
- ② 各機器の取付・基礎ボルトの締結状態に異常が無いか、締め付けトルクを確認

調査事項	点検内容	点検結果
①ストーカおよび二次燃焼器各要素の接続部の気密性確認	接続部外面からスモークテストにて亀裂の有無を確認	亀裂発生箇所近傍以外にインリーク箇所は確認されず

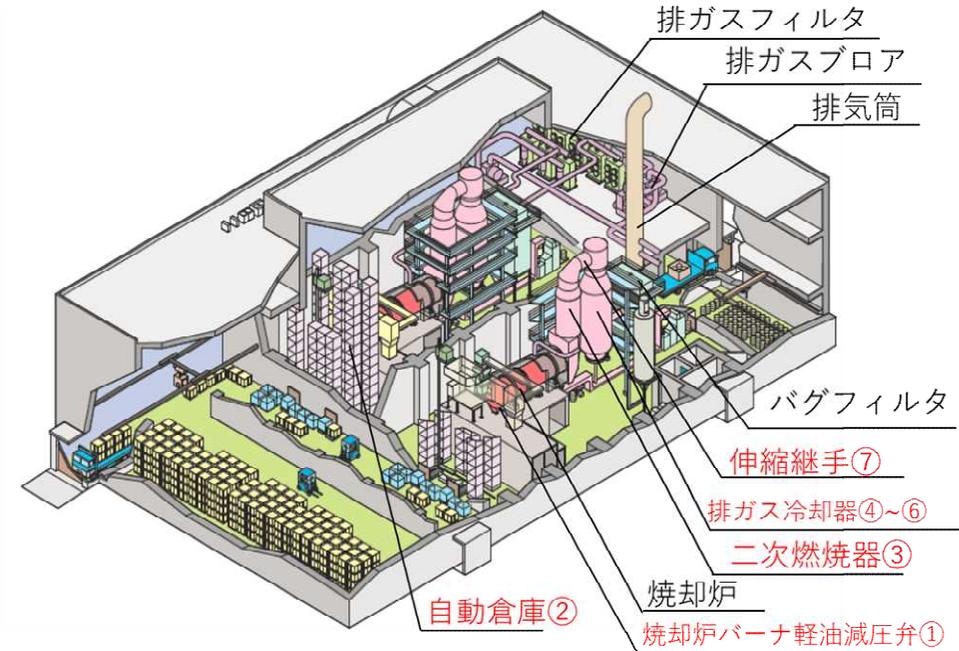
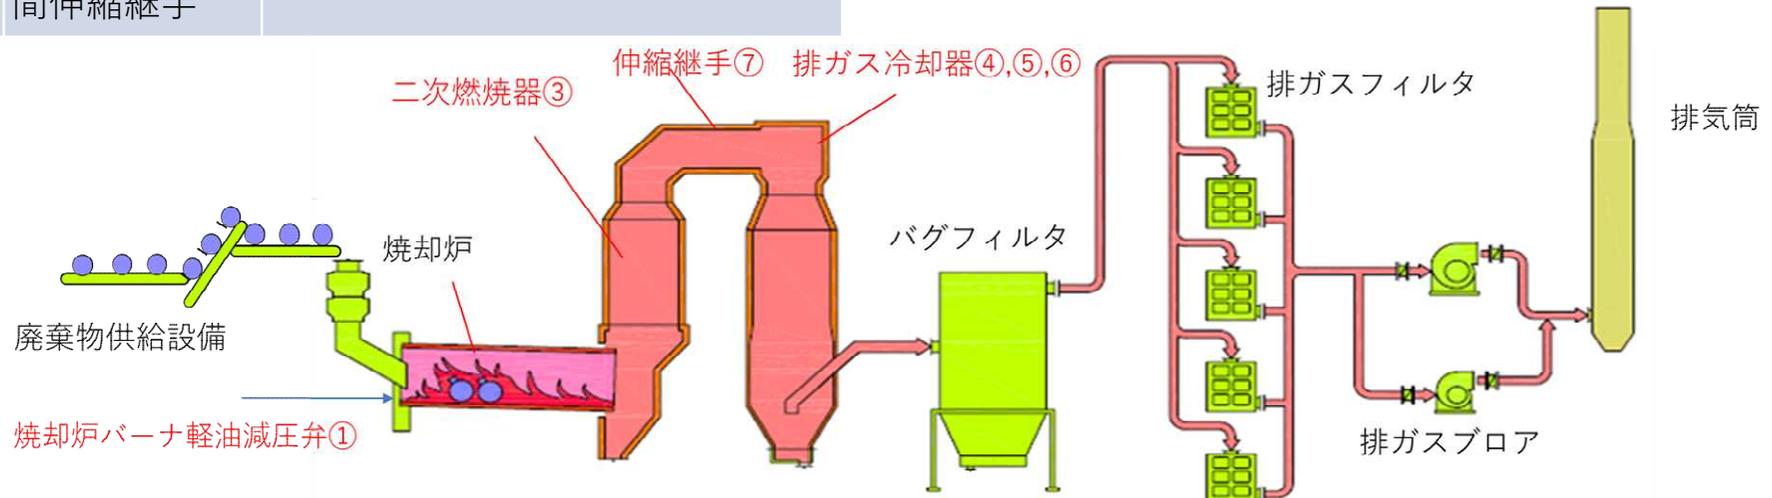
- 3月16日地震等による不具合の復旧が完了し、B系統は6月29日、A系統は7月21日より再起動。

不具合箇所	状況
① 焼却炉バーナ 軽油減圧弁	下部プラグから漏えい
② 自動倉庫	パレットずれ
③ 二次燃焼器	点検口耐火レンガ落下・位置ずれ
④	点検口耐火レンガ落下・位置ずれ
⑤ 排ガス冷却器	取付ボルト合マークずれ
⑥	解砕機・ダブルダンパ内にレンガ等落下
⑦ 二次燃焼器～ 排ガス冷却器 間伸縮継手	伸縮継手中央部の断熱材の破損
