2022年3月16日に発生した福島県沖地震による 影響確認について

2023年4月14日

東京電力ホールディングス株式会社

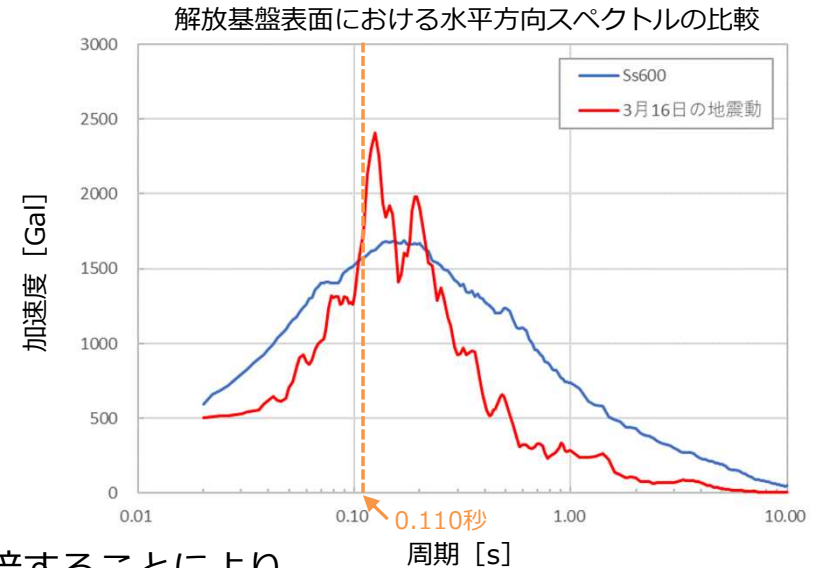
使用済燃料共用プール設備の使用済燃料貯蔵ラック（その3）は、Ss600を用いた評価を行っていたことから、簡易評価として、3月16日の地震動とSs600の解放基盤表面におけるスペクトルの比較を行い、3月16日の地震動に対する応力値を概算した。

- 水平方向
 - 固有周期0.110秒における加速度は
 - ・ Ss600 : 1571Gal
 - ・ 3月16日の地震動 : 1741Gal
 - ⇒ Ss600の約1.11倍
- 鉛直方向
 - 鉛直方向は剛であることから最大加速度を比較すると
 - ・ Ss600 : 400Gal
 - ・ 3月16日の地震動 : 223Gal
 - ⇒ Ss600の約0.56倍（Ss600の方が大きい）

上記の加速度比較より、Ss600に対する応力値を1.11倍することにより3月16日の地震動による応力値を概算すると、

部材	応力の種類	Ss600計算値 [MPa]	3月16日の地震動概算値 [MPa]	許容応力 [MPa]
角管	組合わせ	33	37	246
補強板	組合わせ	78	87	246
基礎ボルト	引張	12	13	488
	せん断	14	16	375

許容応力（設計上の基準値）と比較して十分低い値であり、3月16日の地震動を受けても設備に問題が生じないことを確認した

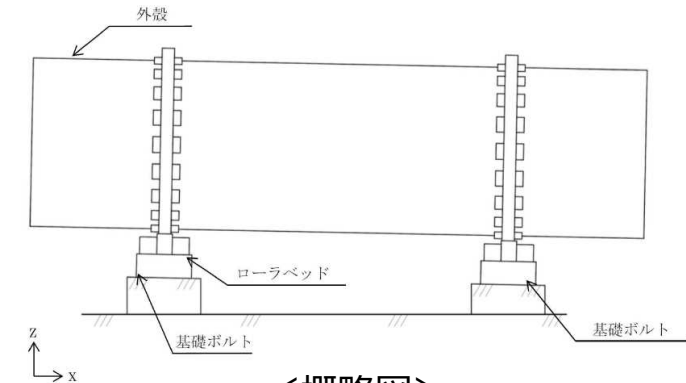
<概略図>

雑固体廃棄物焼却設備の焼却炉について、3月16日地震はぎとり波を用い建屋応答及びFRSを作成し、FRSから求めた震度を用い応答倍率法にて地震の影響を確認した。

設計震度		3月16日地震動の震度	
水平方向	鉛直方向	水平方向	鉛直方向
$C_{Hx} = 0.48$ $C_{Hy} = 0.48$	—	$C_{Hx} = 1.80$ $C_{Hy} = 1.61$	—

部材	材料	応力の種類	算出応力 (MPa)	許容応力 (MPa)
外殻	SB410	一次一般膜	240	159
		一次	296	159
ローラベッド	SS400	一次 (組合せ)	570	185
基礎ボルト	S45C	引張	679	246
		せん断	551	265

許容応力（設計上の基準値）を超える値であることから、詳細点検を実施する

評価事項	損傷	詳細点検項目	確認事項	点検結果
外殻の地震による影響	変形	詳細目視	変形、塗装の剥がれ等の確認	変形、塗装の剥がれ等異常無
ローラーベッドの地震による影響	変形	詳細目視	変形、塗装の剥がれ等の確認	変形、塗装の剥がれ等異常無
水平方向地震力のせん断力による影響	基礎ボルトの割れ、欠陥	超音波探傷検査 (UT)	垂直法により欠陥の有無を確認	有意な指示エコー無
垂直方向地震力の引張力による影響	基礎ボルトの伸びによる緩み等	打診試験	伸びが発生した場合緩みが確認される事を想定し、打診音で違いを確認	打診音での緩み確認せず

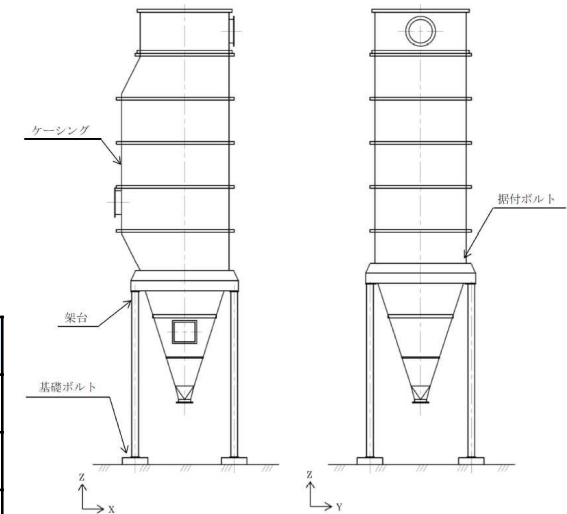
<概略図>

雑固体廃棄物焼却設備のバグフィルタについて、3月16日地震はぎとり波を用い建屋応答及びFRSを作成し、FRSから求めた震度を用い応答倍率法にて地震の影響を確認した。

設計震度		3月16日地震動の震度	
水平方向	鉛直方向	水平方向	鉛直方向
$C_{Hx}=0.73$ $C_{Hy}=0.73$	$C_v=0.20$	$C_{Hx}=2.82$ $C_{Hy}=3.02$	$C_v=0.39$

部材	材料	応力の種類	算出応力 (MPa)	許容応力 (MPa)
ケーシング	SS400	一次一般膜	566	193
		一次	615	193
架台	SS400	一次+二次	401	193
		圧縮と曲げの 組合せ	$\frac{ \sigma_c }{1.5f_{c2}} + \frac{ c\sigma_b }{1.5f_{b2}} \leq 1, \frac{ r\sigma_b - \sigma_c }{1.5f_{t2}} \leq 1,$ 1.98	
据付ボルト	SS400	引張	335	138
		せん断	260	106
基礎ボルト	SS400	引張	475	170
		せん断	99	131

基礎ボルトのせん断応力を除き許容応力（設計上の基準値）を超える値であることから、詳細点検を実施する

評価事項	損傷	詳細点検項目	確認事項	点検結果
ケーシング（据付支持部）の地震による影響	ケーシングの損傷	詳細目視	変形の有無を確認	変形等異常無
架台の地震による影響	変形	詳細目視	変形、塗装の剥がれ等の確認	変形、塗装の剥がれ等異常無
水平方向地震力のせん断力による影響	基礎ボルトの割れ、欠陥	超音波探傷検査（UT）	垂直法により欠陥の有無を確認	有意な指示エコー無
垂直方向地震力の引張力による影響	基礎ボルトの伸びによる緩み等	打診試験	伸びが発生した場合緩みが確認される事を想定し、打診音で違いを確認	打診音での緩み確認せず

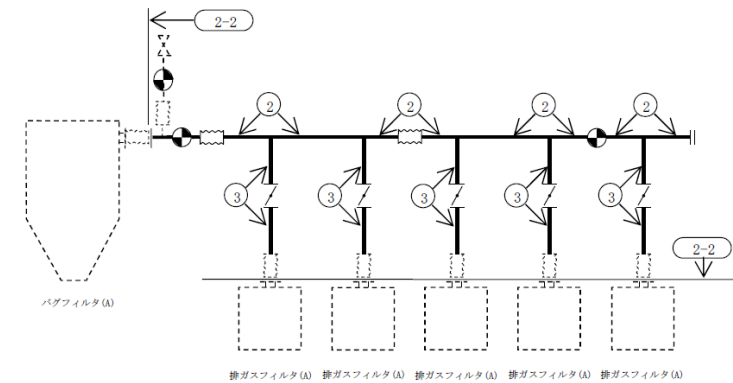
<概略図>

雑固体廃棄物焼却設備の煙道（バグフィルタ（A）出口から排ガスフィルタ入口（A）までの範囲）について、3月16日地震はざとり波を用い建屋応答及びFRSを作成し、FRSから求めた震度を用い応答倍率法にて地震の影響を確認した。

設計震度		3月16日地震動の震度	
水平方向	鉛直方向	水平方向	鉛直方向
$C_{Hx} = 0.87$ $C_{Hy} = 0.87$	$C_v = 0.72$	$C_{Hx} = 3.02$ $C_{Hy} = 3.02$	$C_v = 2.03$

応力の種類	算出応力 (MPa)	許容応力 (MPa)
一次	75	126

許容応力（設計上の基準値）と比較して十分低い値であり、3月16日の地震動を受けても設備に問題が生じないことを確認した

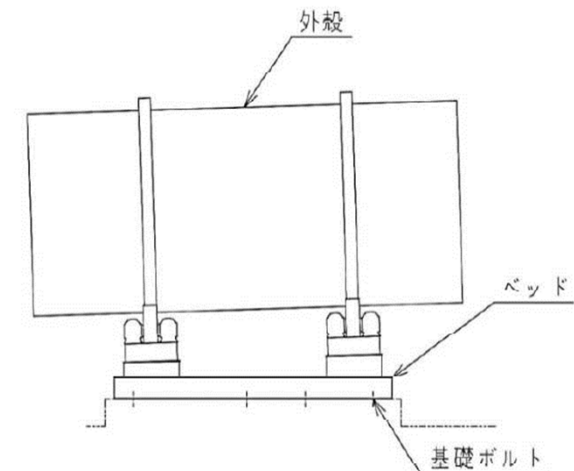
<概略図>

増設雑固体廃棄物焼却設備のロータリーキルンについて、3月16日地震はぎとり波を用い建屋応答及びFRSを作成し、FRSから求めた震度を用い応答倍率法にて地震の影響を確認した。

設計震度		3月16日地震動の震度	
水平方向	鉛直方向	水平方向	鉛直方向
$C_{Hx}=1.26$ $C_{Hy}=1.23$	$C_v=0.19$	$C_{Hx}=2.83$ $C_{Hy}=4.31$	$C_v=0.27$

部材	材料	応力の種類	算出応力 (MPa)	許容応力 (MPa)
外殻	SS400	一次一般膜	475	185
		一次	503	185
ベッド	SS400	組合せ	539	170
基礎ボルト	SNB7	引張	542	562
		せん断	574	324

基礎ボルトの引張応力を除き許容応力（設計上の基準値）を超える値であることから、詳細点検を実施する

評価事項	損傷	詳細点検項目	確認事項	点検結果
外殻の地震による影響	変形	詳細目視	変形、塗装の剥がれ等の確認	変形、塗装の剥がれ等異常無
ベッドの地震による影響	変形	詳細目視	変形、塗装の剥がれ等の確認	変形、塗装の剥がれ等異常無
水平方向地震力のせん断力の影響	基礎ボルトの割れ、欠陥	超音波探傷検査 (UT)	垂直法による欠陥の有無を確認	有意な指示エコー無
垂直方向地震力の引張力による影響	基礎ボルトの伸びによる緩み等	打診試験	伸びが発生した場合緩みが確認される事を想定し、打診音で違いを確認	打診音での緩み確認せず

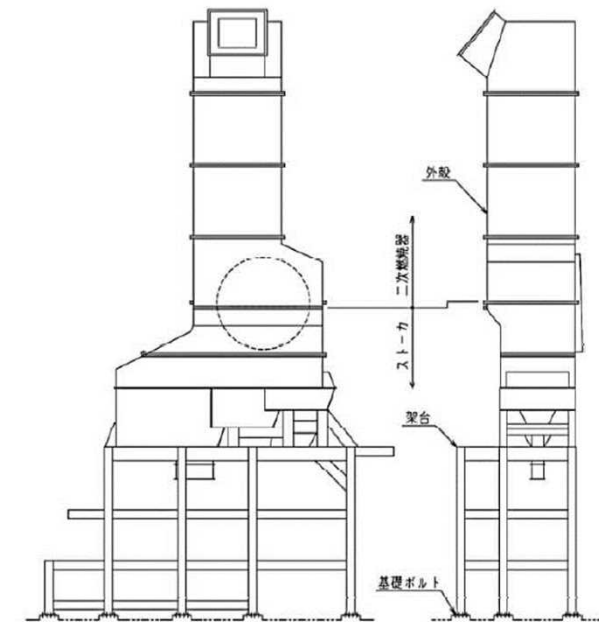
<概略図>

部材	材料	応力の種類	算出応力 (MPa)	許容応力 (MPa)
外殻	SS400	一次一般膜	1597	221
		一次	1638	221
架台	SS400	組合せ	970	212
		圧縮と曲げの組合せ	$\frac{ \sigma_c }{1.5f_c} + \frac{ \sigma_b }{1.5f_b} \leq 1, \frac{ \sigma_b - \sigma_c }{1.5f_t} \leq 1$ 4.48 (無次元)	
基礎ボルト	SS400	引張	864	225
		せん断	139	130

許容応力（設計上の基準値）を超える値であることから、詳細点検を実施する

評価事項	損傷	詳細点検項目	確認事項	点検結果
外殻、架台の地震による影響	割れ 変形	詳細目視	変形、塗装の剥がれ等の確認	下記参照
水平方向地震力のせん断力による影響	基礎ボルトの割れ、欠陥	超音波探傷検査 (UT)	垂直法による欠陥の有無を確認	有意な指示エコー無
垂直方向地震力の引張力による影響	基礎ボルトの伸びによる緩み等	打診試験	伸びが発生した場合緩みが確認される事を想定し、打診音で違いを確認	打診音での緩み確認せず

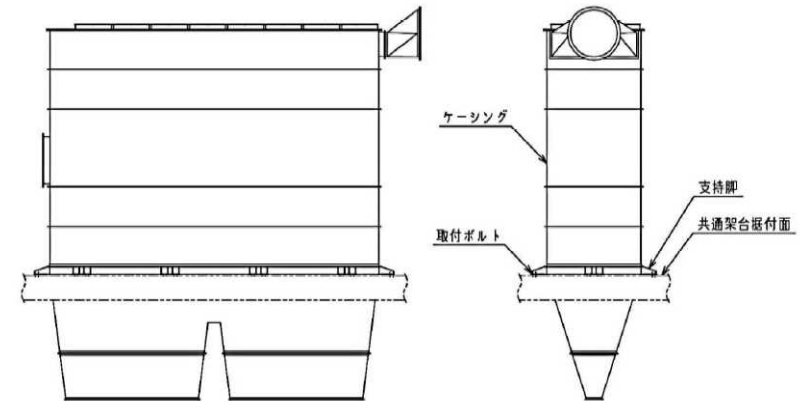
<概略図>

部材	材料	応力の種類	算出応力 (MPa)	許容応力 (MPa)
ケーシング	SS400	一次一般膜	467	181
		一次	543	173
支持脚	SS400	組合せ	467	160
取付ボルト	SNB7	引張	398	531
		せん断	566	306

取付ボルトの引張応力を除き許容応力（設計上の基準値）を超える値であることから、詳細点検を実施する

評価事項	損傷	詳細点検項目	確認事項	点検結果
ケーシングの地震による影響	ケーシングの損傷	詳細目視	変形の有無を確認	変形等異常無
支持脚の地震による影響	取付ボルト付近の割れ変形	詳細目視	変形、塗装の剥がれ等の確認	変形、塗装の剥がれ等異常無
地震力によるせん断力の影響評価	取付ボルトの割れ、欠陥	超音波探傷検査 (UT)	垂直法による欠陥の有無を確認	有意な指示エコー無
地震力による引張力の影響評価	取付ボルトの伸びによる緩み等	打診試験	伸びが発生した場合緩みが確認される事を想定し、打診音で違いを確認	打診音での緩み確認せず

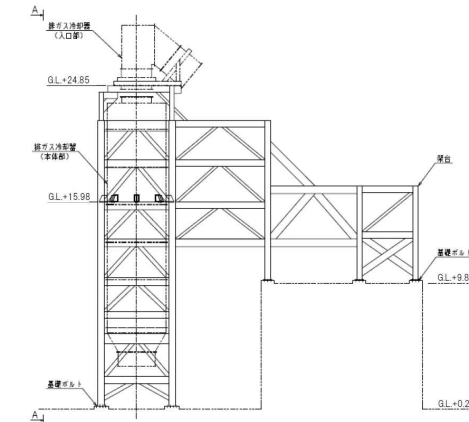
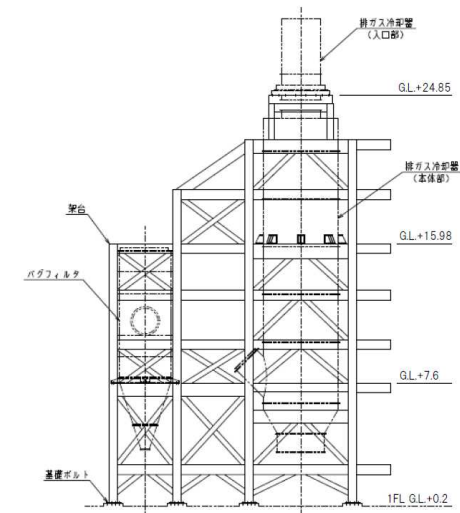
<概略図>

部材	材料	応力の種類	算出応力 (MPa)	許容応力 (MPa)
架台	SS400	組合せ	487	173
		圧縮と曲げの組合せ	$\frac{ \sigma_c }{1.5f_c} + \frac{ \sigma_b }{1.5f_b} \leq 1, \frac{ \sigma_b - \sigma_c }{1.5f_t} \leq 1$ 3.79 (無次元)	
基礎ボルト	SNB7	引張	1219	562
		せん断	253	324

基礎ボルトのせん断応力を除き許容応力（設計上の基準値）を超える値であることから、詳細点検を実施する

評価事項	損傷	詳細点検項目	確認事項	点検結果
梁の地震による影響	変形	詳細目視	変形、塗装の剥がれ等の確認	変形、塗装の剥がれ等異常無
垂直方向地震力の引張りによる影響	基礎ボルトの伸びによる緩み等	打診試験	伸びが発生した場合緩みが確認される事を想定し、打診音で違いを確認	打診音での緩み確認せず

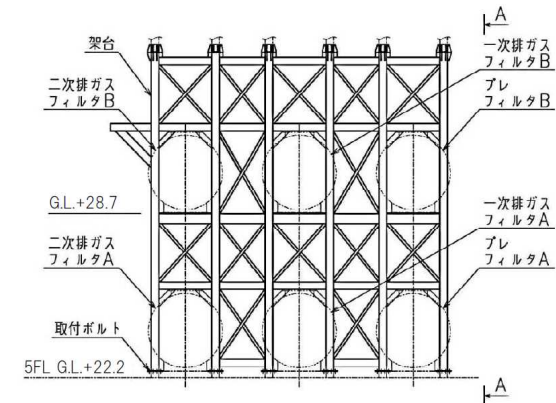
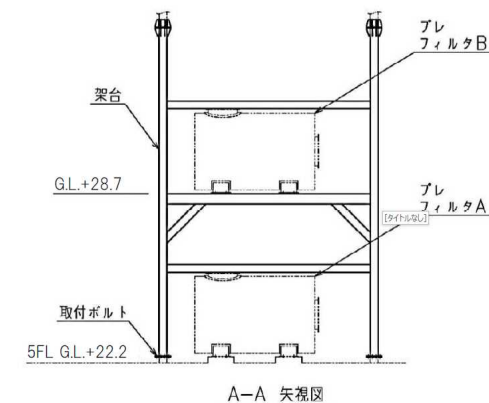
A-A 矢視図
<概略図>

部材	材料	応力の種類	算出応力 (MPa)	許容応力 (MPa)
架台	SS400	組合せ	712	173
		圧縮と曲げの組合せ	$\frac{ \sigma_c }{1.5f_c} + \frac{ e\sigma_b }{1.5f_b} \leq 1, \frac{ t\sigma_b - \sigma_c }{1.5f_t} \leq 1$ 4.07 (無次元)	
取付ボルト	SNB7	引張	976	562
		せん断	84	324

取付ボルトのせん断応力を除き許容応力（設計上の基準値）を超える値であることから、詳細点検を実施する

評価事項	損傷	詳細点検項目	確認事項	点検結果
梁の地震による影響	変形	詳細目視	変形、塗装の剥がれ等の確認	変形、塗装の剥がれ等異常無
水平方向地震力のせん断力による影響評価	取付ボルトの割れ、欠陥	超音波探傷検査 (UT)	垂直法により欠陥の有無を確認	有意な指示エコー無
垂直方向地震力の引張力による影響評価	取付ボルトの伸びによる緩み等	打診試験	伸びが発生した場合緩みが確認される事を想定し、打診音で違いを確認	打診音での緩み確認せず

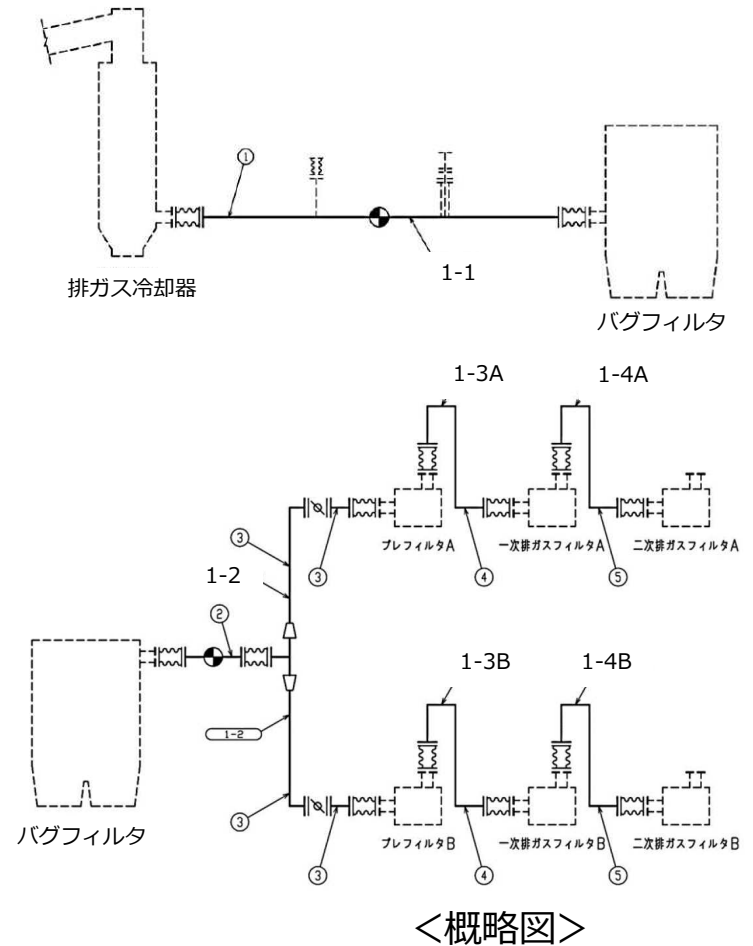
番号	最大応力 評価点	一次応力 (MPa)	
		算出応力	許容応力
1-1	10	52	181
1-3A	16	88	181
1-3B	16	88	181
1-4A	16	89	181
1-4B	16	89	181

許容応力（設計上の基準値）と比較して低い値であり、3月16日の地震動を受けても設備に問題が生じないことを確認した
