1/2号機排気筒ドレンサンプルピットの対応状況について

2023年10月5日

東京電力ホールディングス株式会社

1. 1 / 2号機排気筒ドレンサンプピットへのこれまでの対応状況

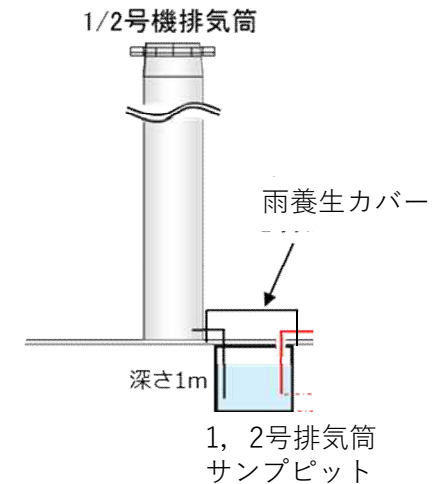
排気筒サンプ周辺状況

- 高濃度汚染水が確認されている1/2号機排気筒ドレンサンプピットについては、これまで排水設備を設置し系外漏洩を防止するとともに、ピットへの流入抑制対策(雨養生カバー設置、排気筒上部解体後の蓋設置)を講じてきたが、降雨時にピットへの流入が継続。
- 2021年4, 5月にピット周辺に散水を行ったところ、ピット南東部への散水時にピット水位の上昇を確認。当該エリアにマンホールがあることを確認し、流入箇所と推定。

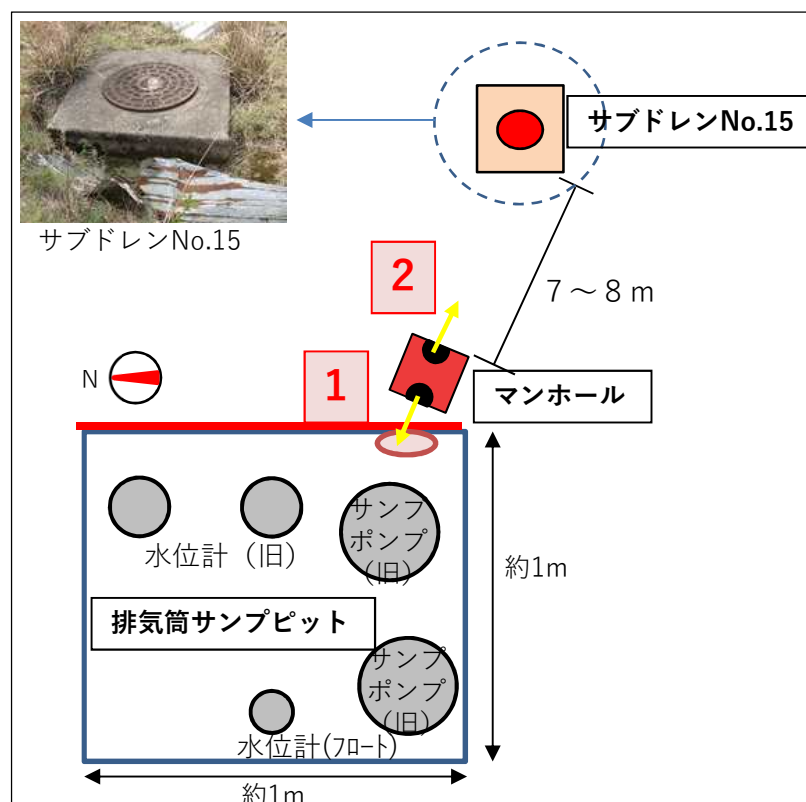
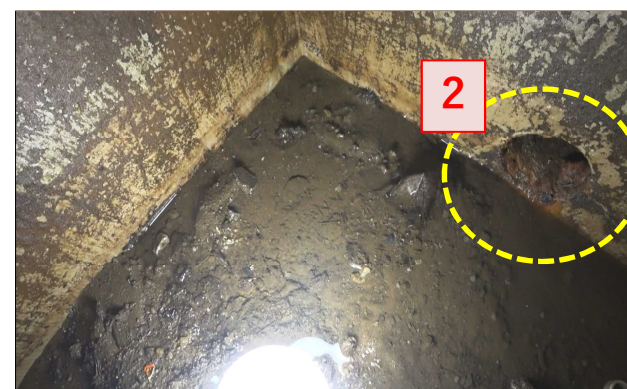
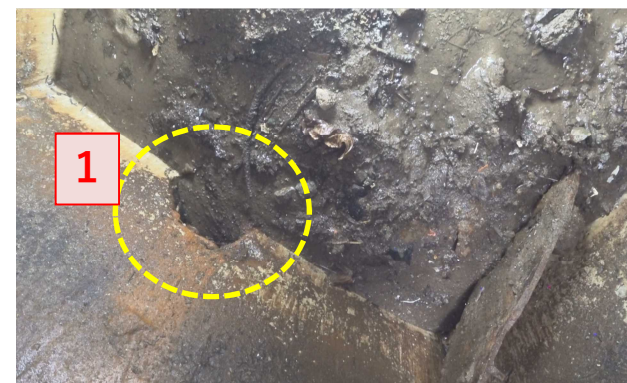
- 2022、23年度は、マンホール内に確認された穴の閉塞要否判断のため、接続箇所の調査および当該配管からの流入有無の調査を実施
 - (1) マンホールで確認された穴(2)の接続が想定される箇所として、直線上にあるサブドレンNo.15を抽出。同サブドレンピットの内部を確認。
 - (2) 穴(2)にカメラを挿入し、経路を調査。
 - (3) マンホールにカメラを設置し、降雨時に穴(2)からの流入有無を確認

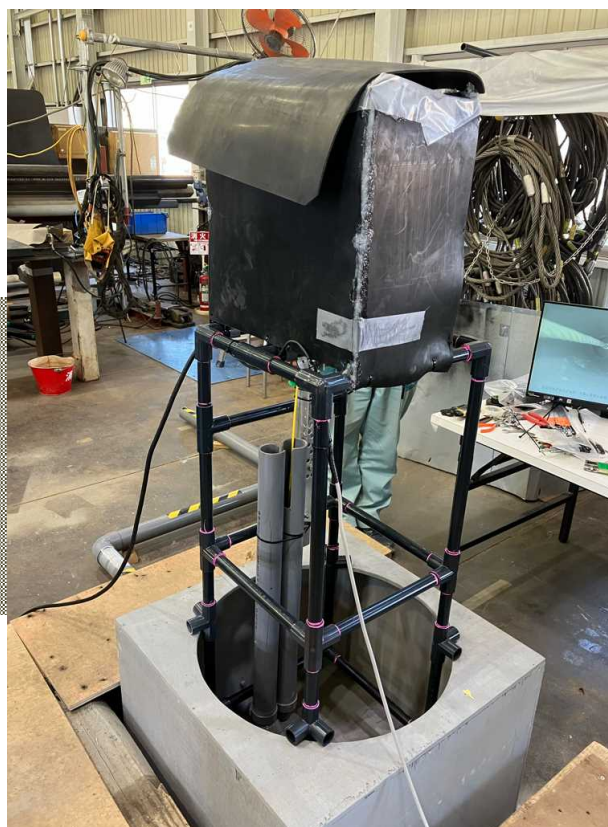
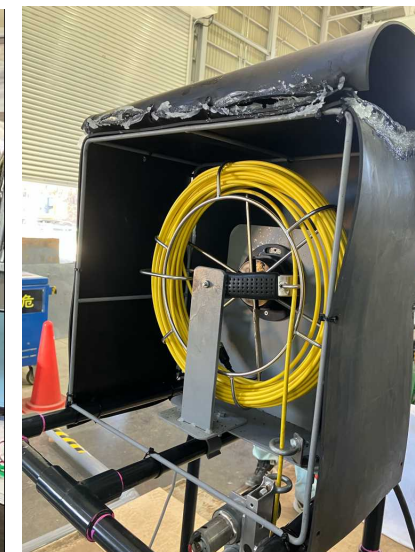
調査装置およびモックアップ時の写真

- 調査目的：マンホール内に排気筒サンプルと逆側へ接続する穴の行き先の調査
- 調査時期：2023年2月
- 調査方法：調査装置をマンホールへ設置し、遠隔でカメラを内部穴へ挿入。
- 調査結果：
 - 汚泥が堆積しており、カメラを挿入したが穴の奥へ進めることができなかった。

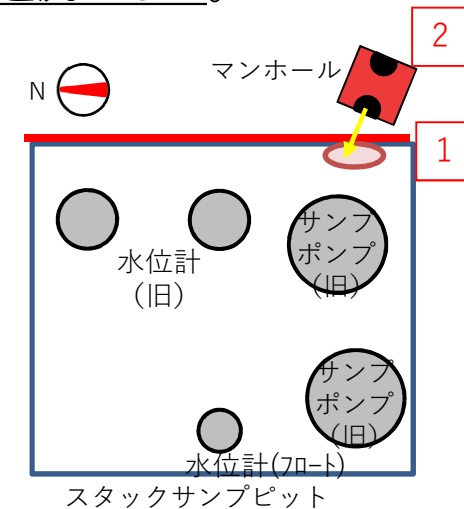
2 南東側配管 (6/28撮影)

➤ 降雨時にマンホール蓋の隙間から流入を確認。マンホール内に流入した雨水はピット側の配管¹へ流れており、南東側配管²からの流入及び逆流はなし。

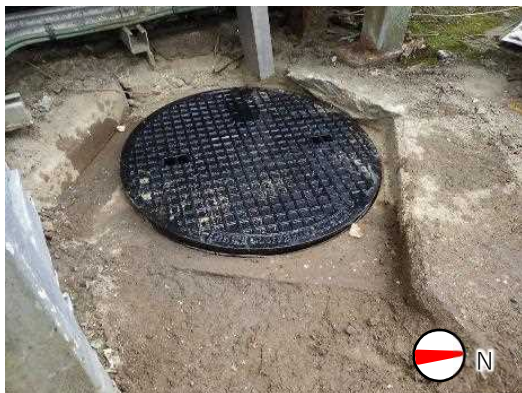
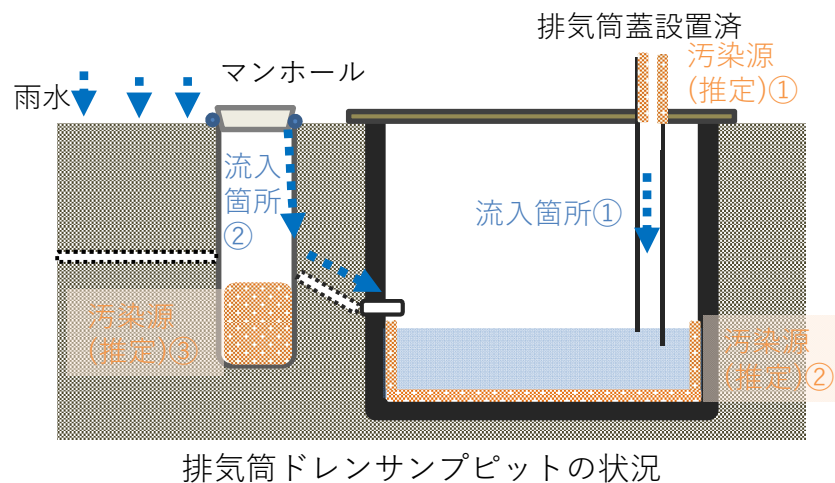
【現状】

- これまでの調査結果から、ピットへの流入箇所は以下の2箇所限定された。
 - ① 排気筒ドレン配管からのピットへの雨水の流入
 - ② マンホール蓋からマンホール内部に雨水が流入し、ピットと接続する配管を通じて流入
- 本状況を踏まえ、マンホールの止水により経路②からの流入は解消されるため、今後は改めてマンホールの止水対策を講じる。
- なお、マンホールに接続する配管については、当該配管からの流入もないこと及び被ばくも考慮し、閉塞等は行わず現状のままとする。

- マンホール部は閉止栓にて止水し、周辺を舗装材で固めることで雨水の浸入及び滞留を防止する。（2023年内目途）
- 作業にあたり、モックアップにて効果、手順等を確認した後、止水対策を行う。また、現場施工後、マンホール周辺に散水を行い、ピット水位が上昇しないことを確認する。
- なお、閉止栓はマンホール内部確認が可能な構造とする。

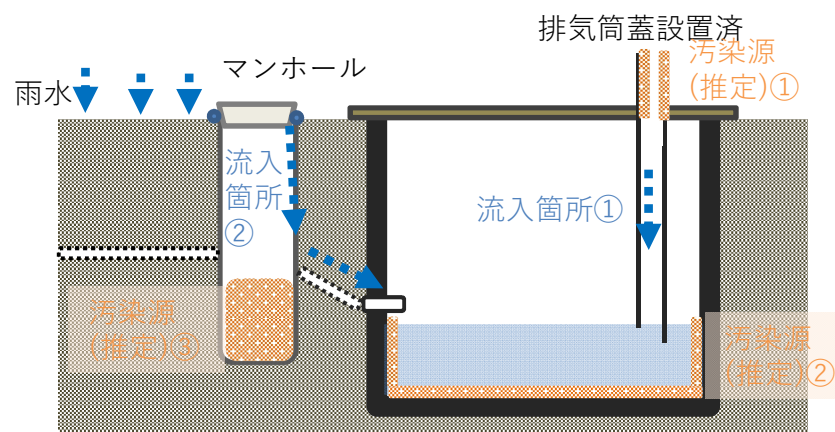
排気筒ドレンサンプルピットの状況

- 汚染源の推定について
 - 雨水が流入経路上の下記汚染源（推定）を拾い、流入していると考えられる。
 - ① 排気筒身内面・底部に付着・堆積している放射性物質
 - ② ピット内底面・側面に付着・堆積している放射性物質
 - ③ マンホール底部に堆積している土砂・側面に付着している放射性物質
 - ピットへの水の流入経路が特定できたことから、今後、下記の分析を行い、汚染源の特定を進めていく。

実施項目	目的
ピット内水を汲み上げ後、マンホール内にろ過水を注水し、ピット内水を分析	汚染源(推定)③：マンホール底部に堆積している土砂・側面に付着している放射性物質の影響を確認
ピット内水を汲み上げ後、ろ過水をピット内に直接注水し、ピット内水を分析	汚染源(推定)②：ピット内底面・側面に付着・堆積している放射性物質の影響を確認
マンホールの止水後、降雨後にピット水位が上昇する場合、ピット内水を分析	汚染源(推定)①：排気筒身内面・底部に付着・堆積している放射性物質の影響を確認

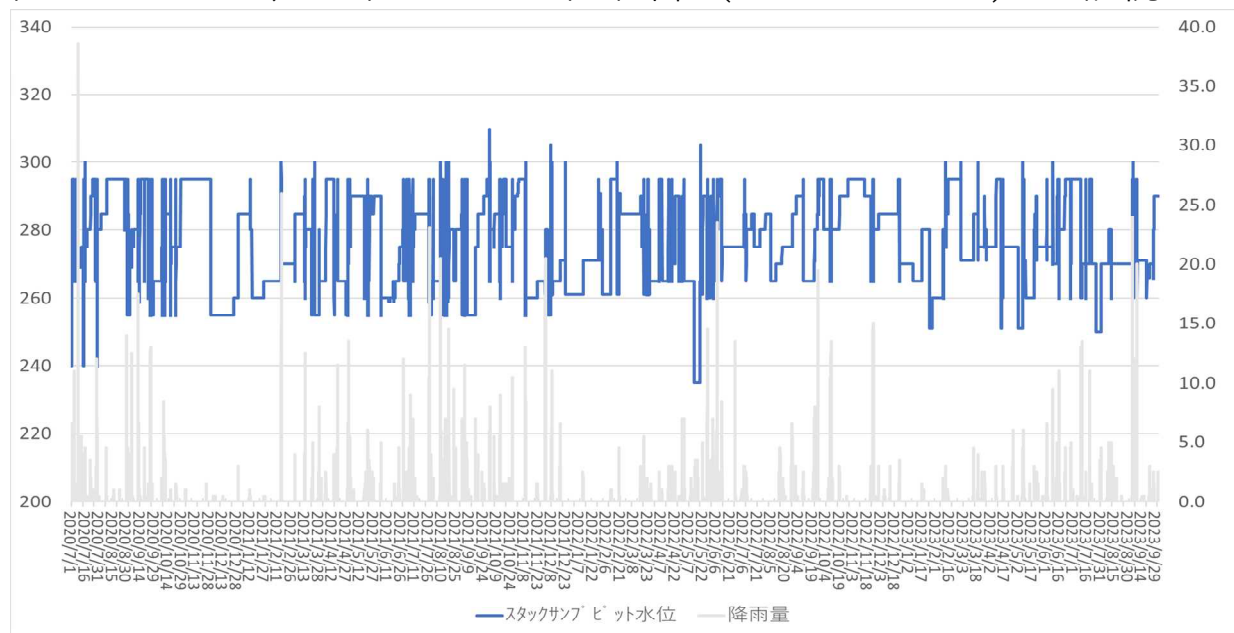
- ピット内水位については、通常通りの水位制御（260～300mm）を継続している。

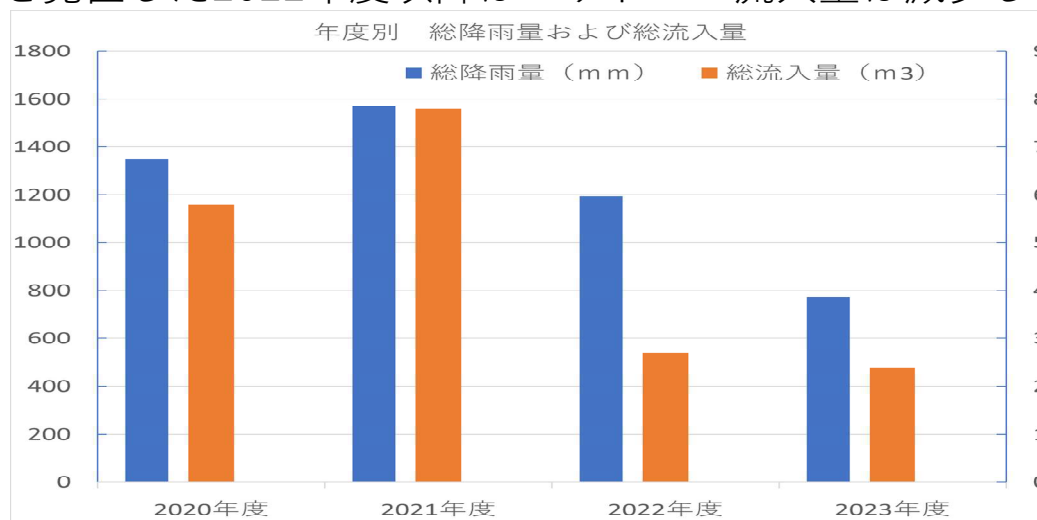
- マンホール蓋を見直した2022年度以降はピットへの流入量は減少している。

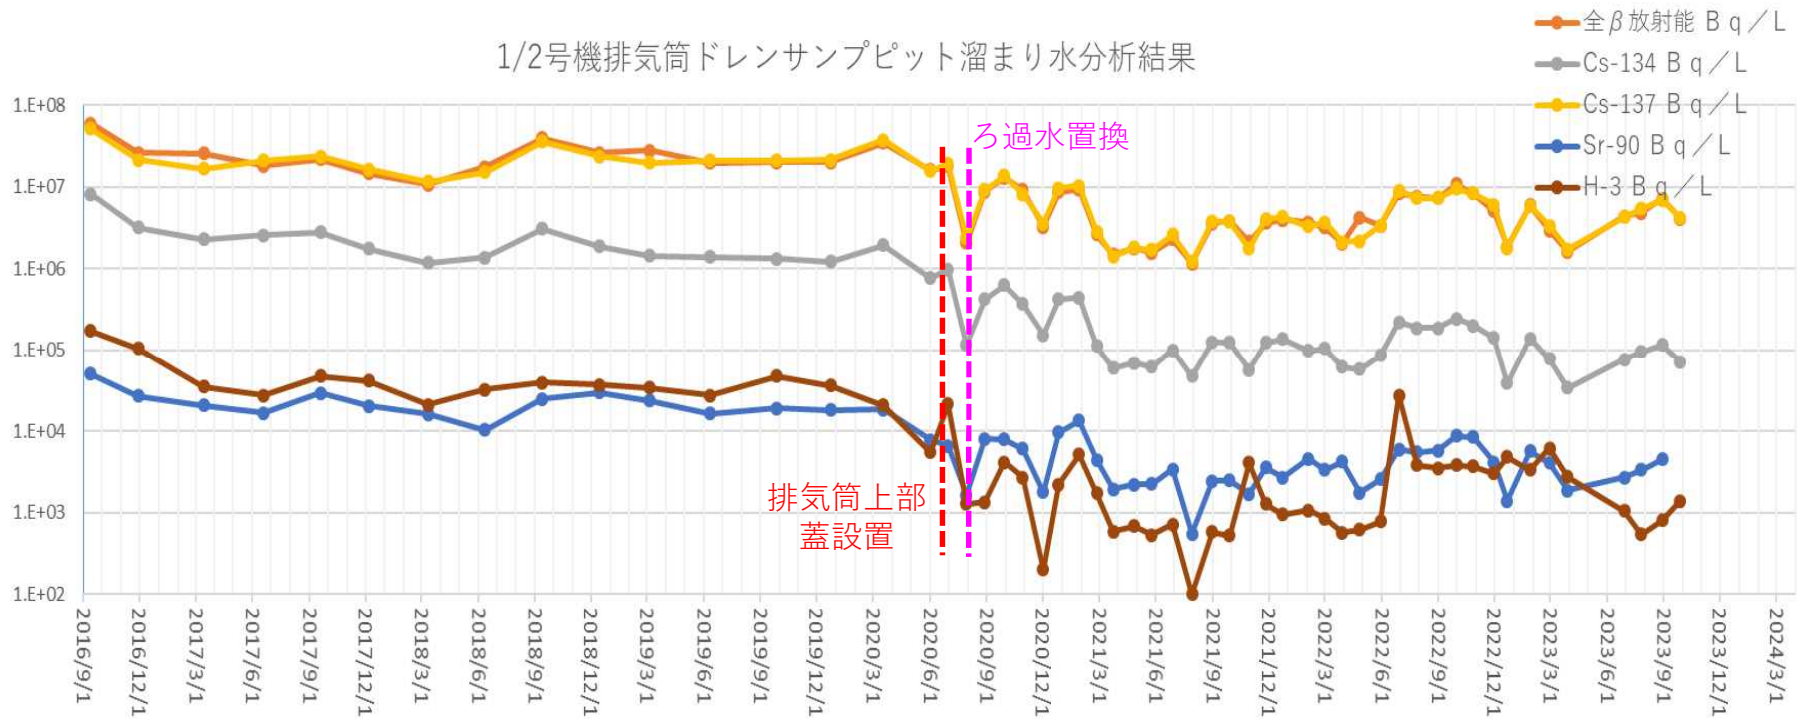
<参考> 1 / 2号機排気筒ドレンサンプルピット水質分析結果

※排水設備更新作業のため、
2023年4,5月は未実施

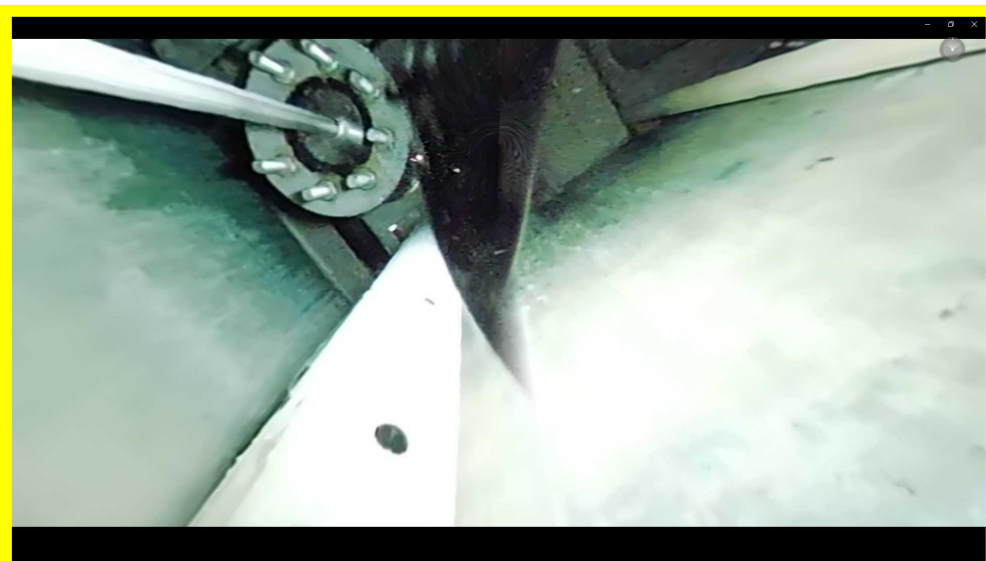
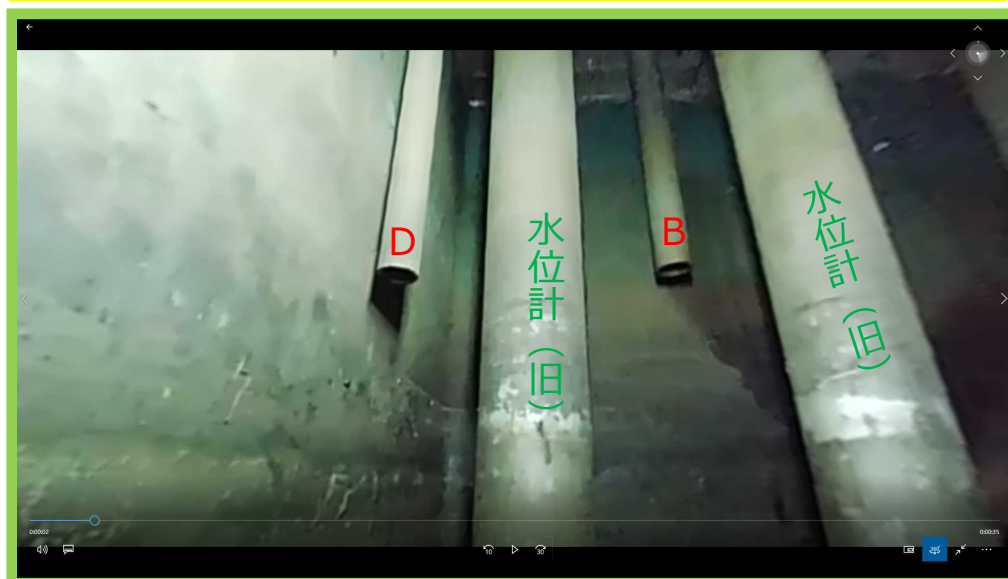
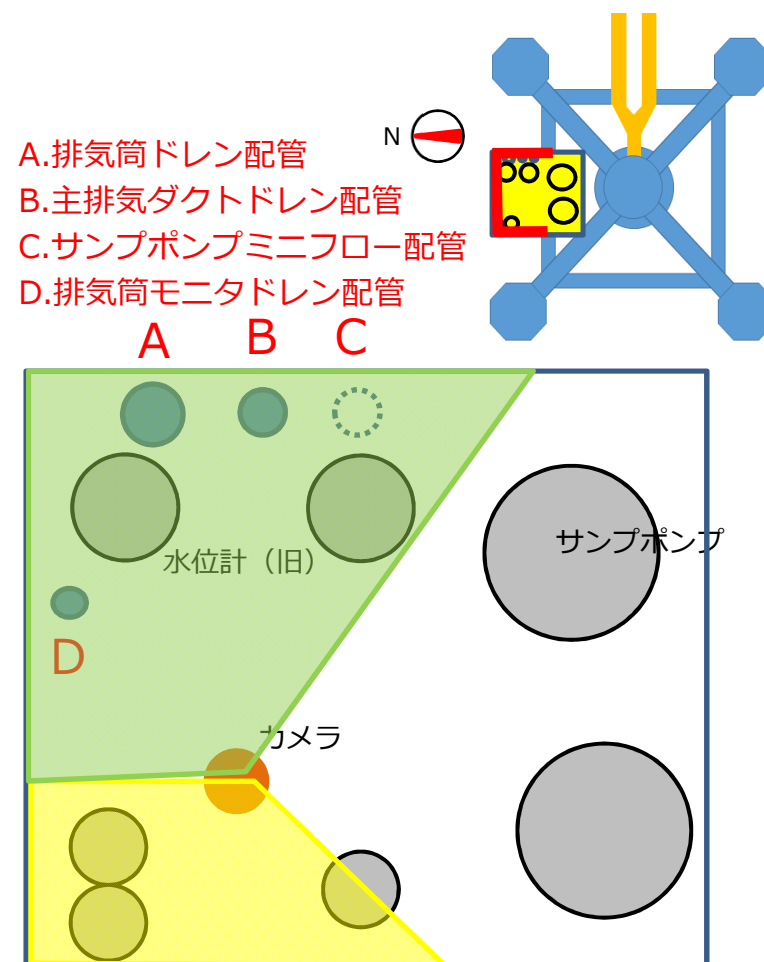
<参考> 2020年度の1 / 2号機排気筒ドレンサンプピット内部調査結果

- 2020年7月14日（降雨あり）に内部調査した際の状況。南側壁面に流入痕と思われる濡れ跡があったが、その他流入痕と思われる痕跡は確認されていない。（対策で2020年12月に南側へカバーを追設）
