1号機原子炉建屋南面外壁に確認されたホットスポットとその対策について

2023年12月18日

東京電力ホールディングス株式会社

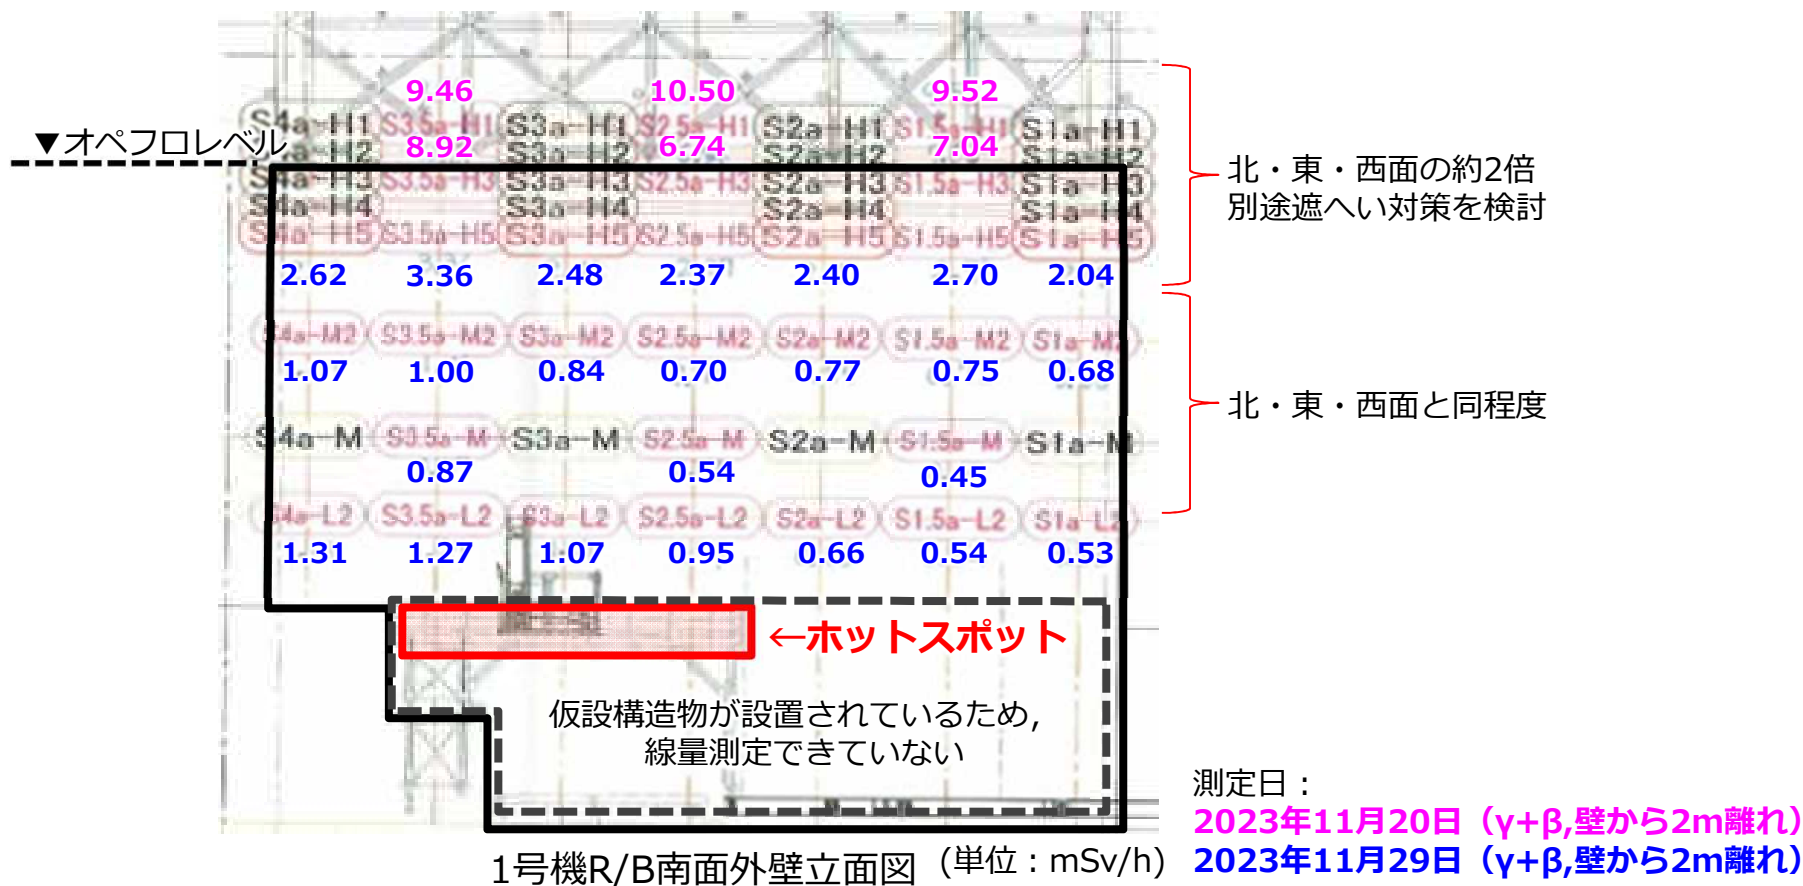
- 現在、遮蔽対策を検討中
- 有人作業が限定的である遠隔操作によるアンカー削孔作業等は継続して進める
- 線量測定の結果から、オペフロ付近の線量も西・北・東面と比較して2倍程度であることから別途遮蔽対策を検討する
- 工程影響は精査中であるが、廃炉工程への影響が最小限となるよう対策や工程短縮策を進める
