# 減容処理設備 空調バランスの不具合に伴う竣工について

2023年12月18日

東京電力ホールディングス株式会社

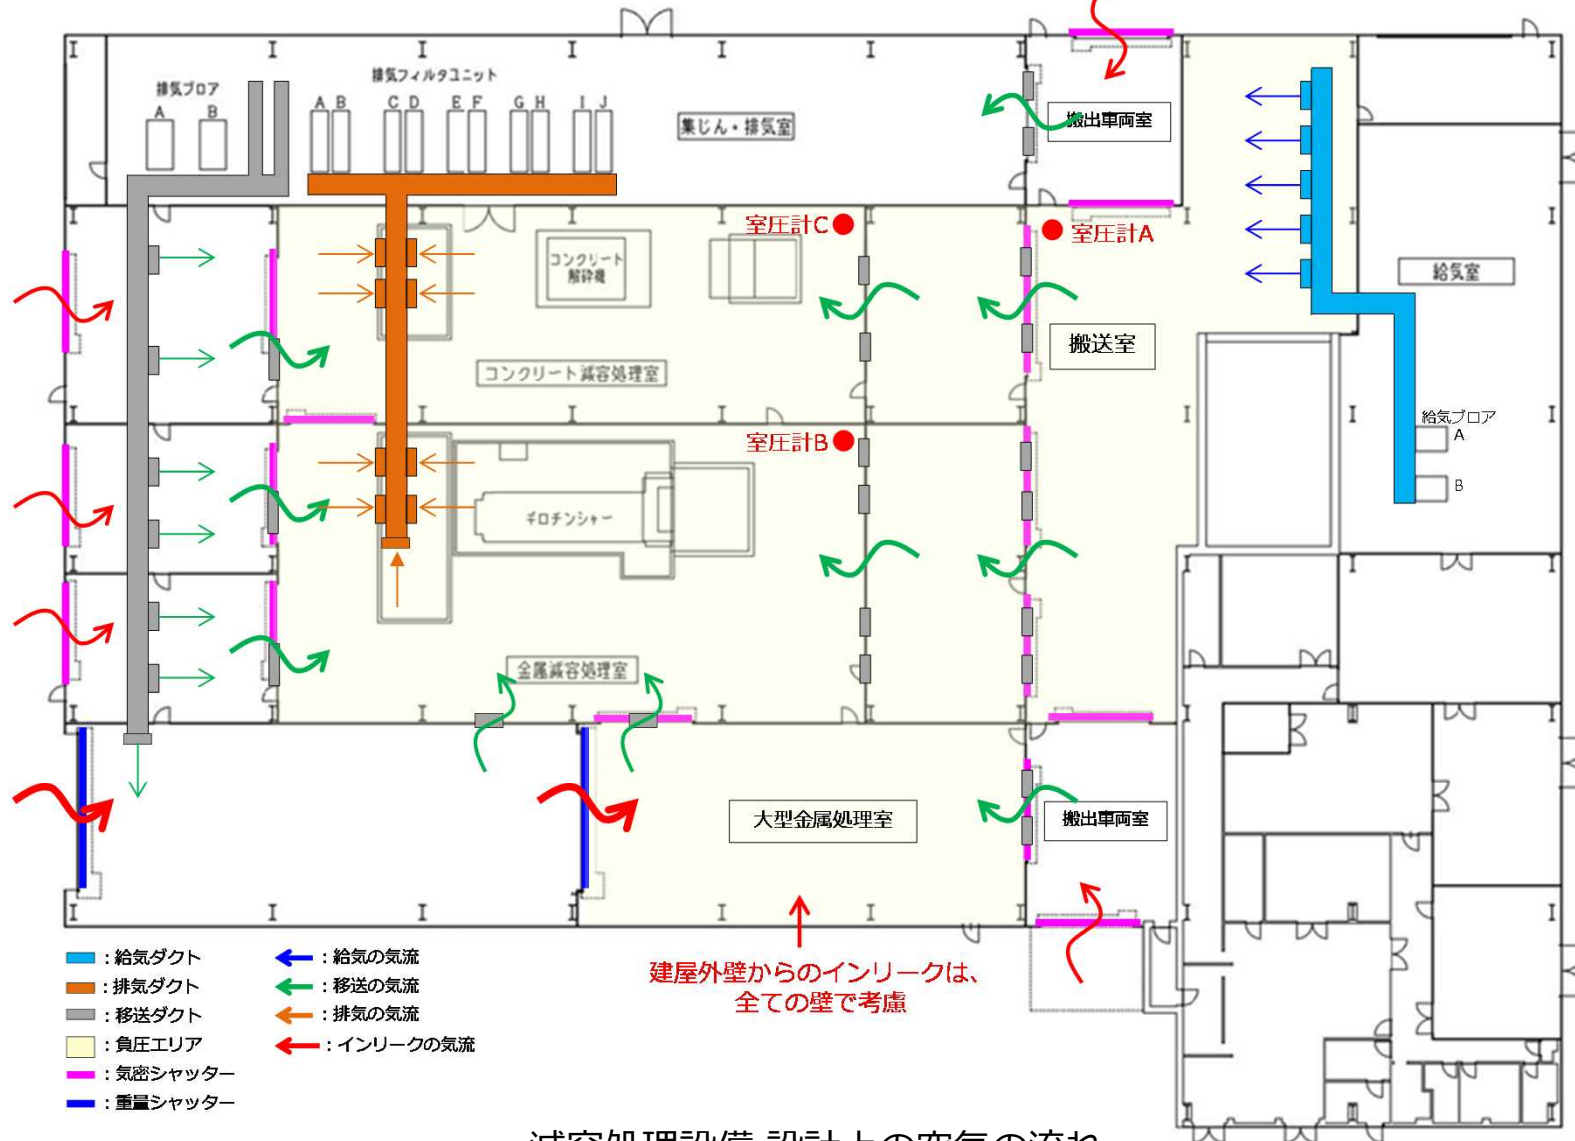
減容処理設備 設計上の空気の流れ

- 放射性物質の建屋外への飛散防止の為、一部の部屋は負圧維持

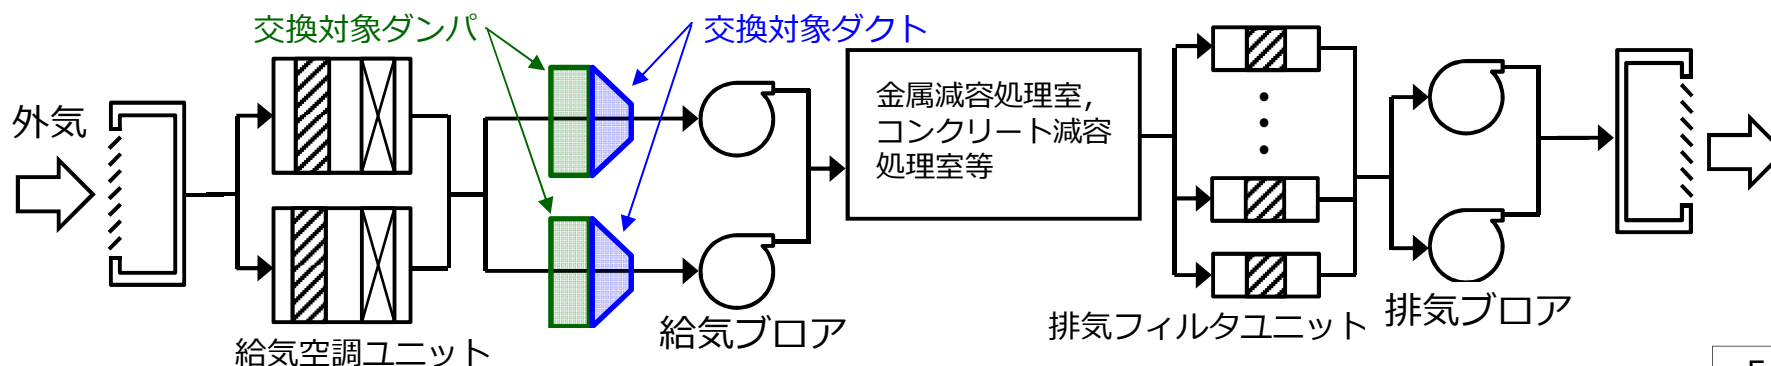
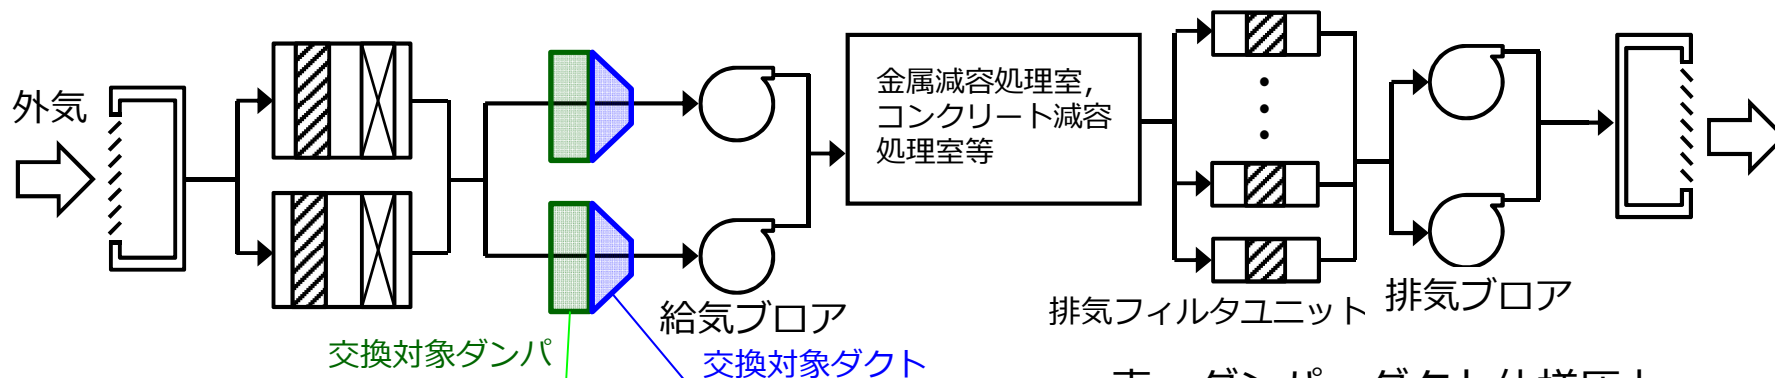
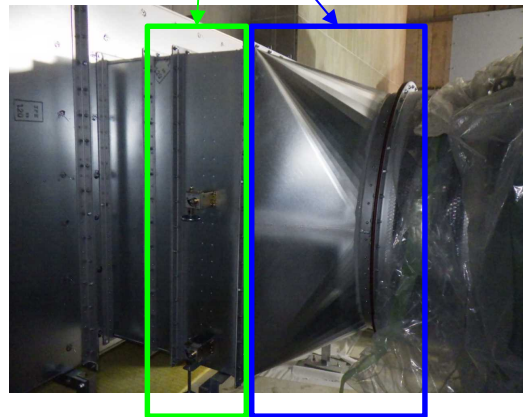
- 給気風量 + インリーク量 ≒ 排気風量 となるよう、給気風量を減らす
  - ✓ 実機にて、給気風量を減らした試験を実施
    - 給気ブロアの上流のダンパを一時的に絞り、給気風量を減らす (110,600m<sup>3</sup>/h→95,021m<sup>3</sup>/h)
    - 実際の運用を模擬するため、シャッターの開閉を実施
    - 結果、全てのシャッター開閉パターンで、負圧を維持出来ることを確認 (参考5参照)
  - ✓ 給気風量 + インリーク量 ≒ 排気風量とする方法
    - ・ 給気風量とインリーク量を排気量と同程度にするには、建屋のインリーク量を減らす、排気ブロアの風量を増やす・・・といった複数の方策がある
    - ・ 今回は、将来インリーク量が増減した際に対応が可能であることから、給気ファン上流のダンパを絞ることとした
    - ・ 既に実施したインリーク量を減らす方策 (重量シャッターの刷毛、コーキング処理等\*) が全て機能を失っても、負圧を維持出来るように設計
    - \*) コーキング処理等の実施箇所は、今後点検、メンテナンスを行う
  - ✓ 関連工事
    - ・ ダンパを絞ることで、ダンパ、ダクト内の圧力が変わる
    - ・ 既存のダンパ、ダクトの一部で、仕様圧力を超えることを確認
    - ・ 下記2箇所のダンパ、ダクトを交換する工事を実施

表 ダンパ、ダクト仕様圧力

既設		交換後	
	ダンパ	ダクト	ダンパ	ダクト
仕様圧力	-2,000	-2,000	-5,000	-5,000

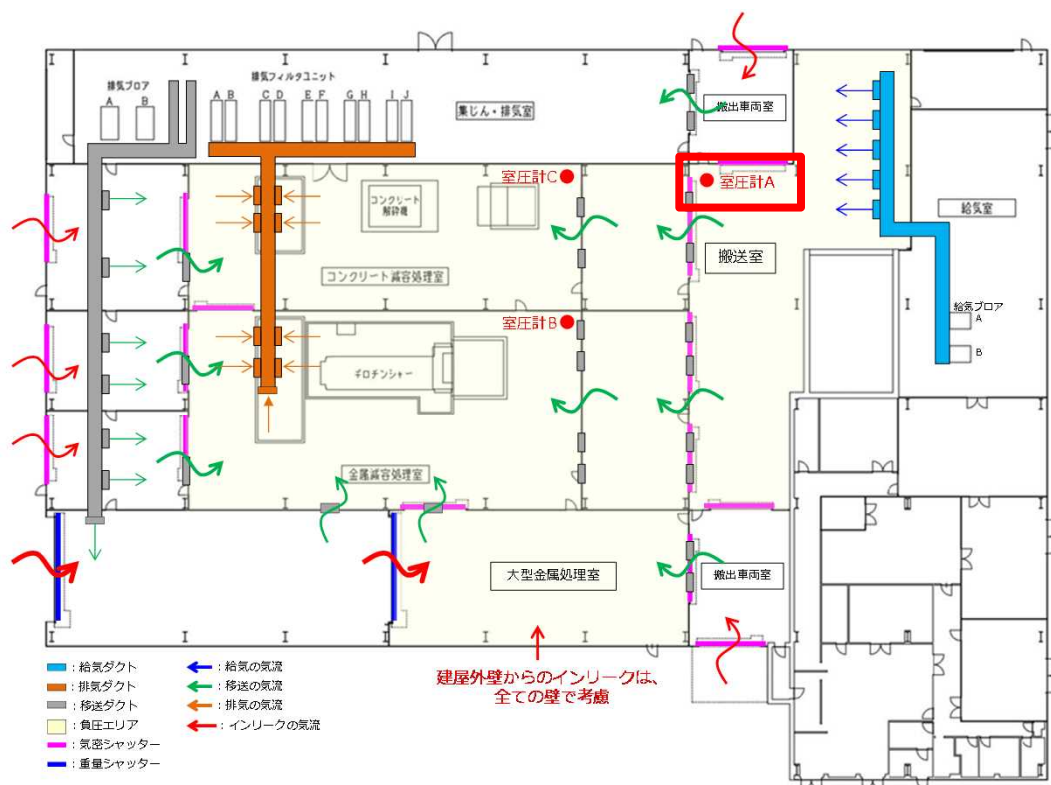
## 【参考1】 室圧計Aを設置した場所の妥当性

- 室圧計Aを設置した場所の妥当性
- ✓ 減容処理設備では、室圧計Aのある“搬送室”へ給気  
その後大型金属処理室や金属減容処理室へ、空気が流れるように設計
- ✓ 空気の流れの上流である搬送室が負圧なら、下流も負圧となる  
⇒よって室圧計Aの設置場所は、妥当と判断

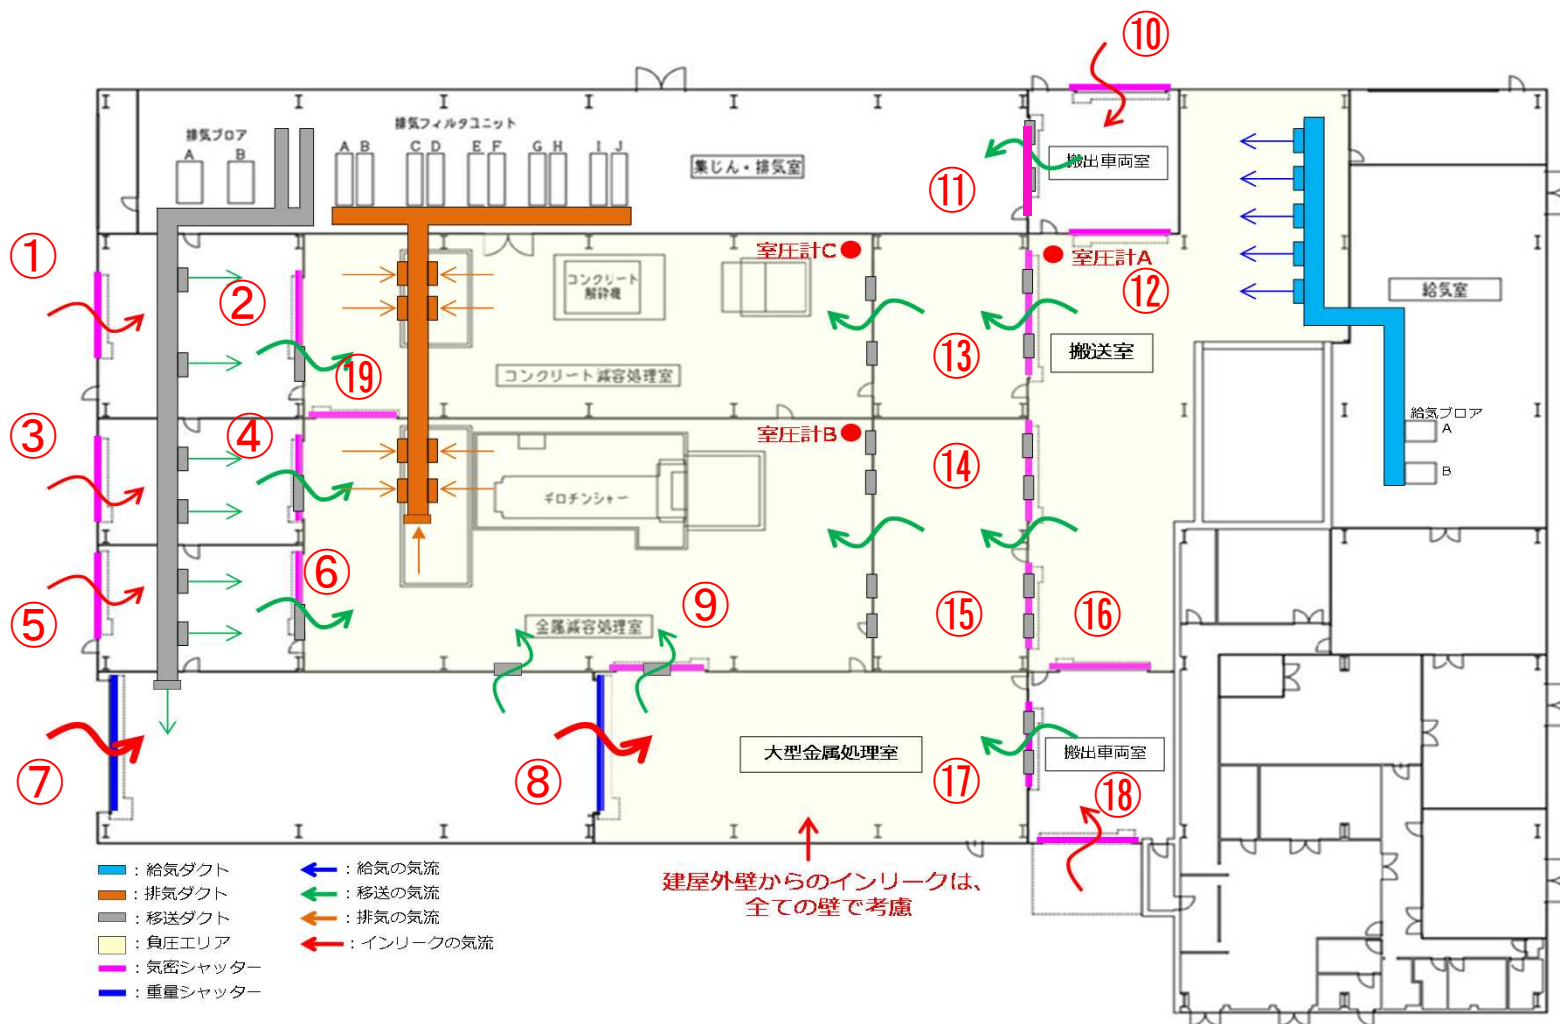
# 【参考3】 シャッター番号

部位	インリーク量 (m <sup>3</sup> /hr)
シャッター①	220
シャッター③	200
シャッター⑤	230
シャッター⑦	4,030
シャッター⑩	230
シャッター⑱	230
笠木隙間	620
腰壁隙間	370
外壁パネル合わせ目	190
外壁気密扉	0
屋根	0
合計	6,300
