2021年2月13日に発生した福島県沖地震に関する 設備点検および確認事項への対応状況 及び今後の耐震設計について

2023年12月18日

東京電力ホールディングス株式会社

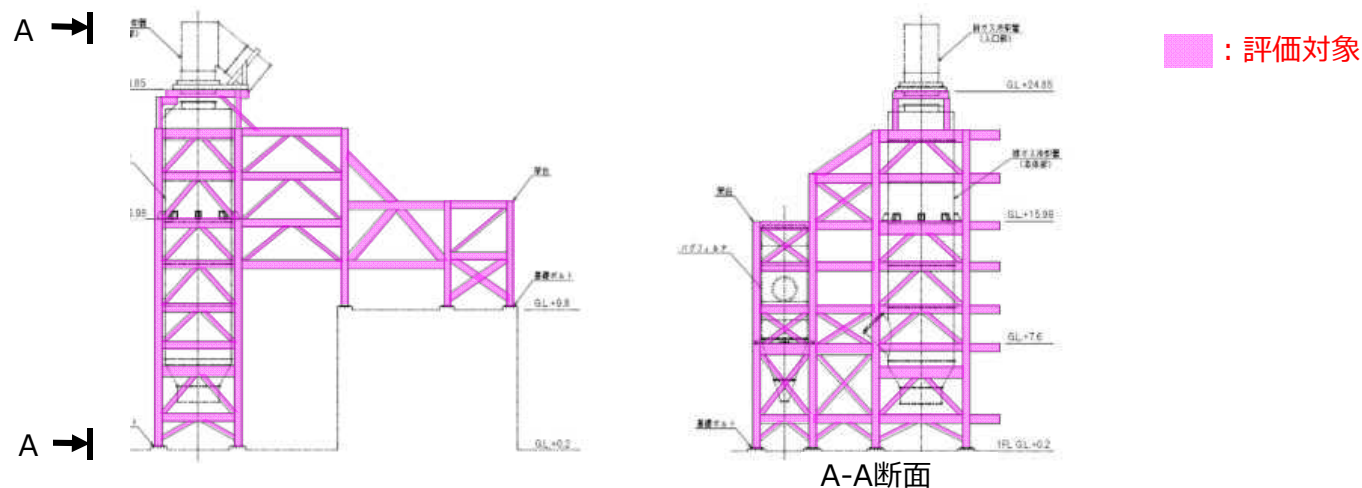
評価対象：焼却炉室機器共通架台

評価方法：はぎとり波を使用し作成した床応答スペクトルを用い、汎用構造解析プログラム ABAQUSにて評価を実施。

部材	材料	応力の種類	算出応力 (MPa)	許容応力 (MPa)	算出応力 / 許容応力	実施計画記載の算出応力 (MPa)
架台	SS400	組合せ	486	173	2.81	169
		圧縮と曲げの組合せ	$\frac{ \sigma_c }{1.5f_c} + \frac{ \sigma_b }{1.5f_b} \leq 1, \frac{ \sigma_b - \sigma_c}{1.5f_t} \leq 1$ 3.32 (無次元)		-	0.97 (無次元)
基礎ボルト	SNB7	引張	1278	562	2.28	420
		せん断	234	324	0.73	86
