# 高温焼却炉建屋からの放射性物質を含む水の漏えいに関 係する原因と対策

2024年2月19日

東京電力ホールディングス株式会社

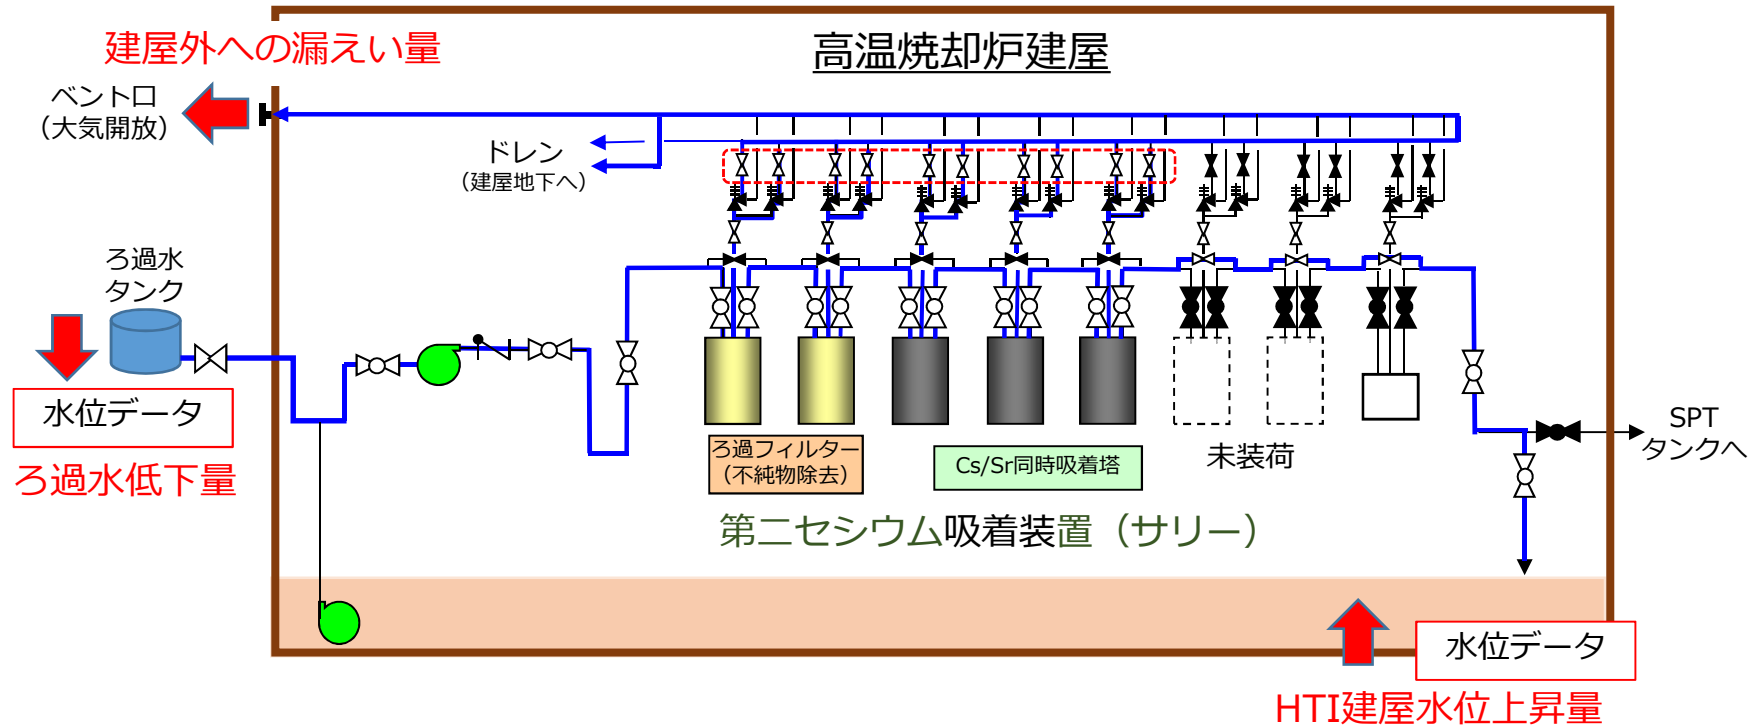
### 3. 漏えいした放射エネルギーの評価結果

- 漏えい量 : 約1.5m<sup>3</sup> (2024/2/7概略評価値 : 約5.5m<sup>3</sup>)
  - 分析実績を有する主要核種で評価
    - Cs-134 : 約1.1E+08ベクレル, Cs-137 : 約6.5E+09ベクレル, Sb-125 : 約8.5E+05ベクレル
    - Sr-90 : 約4.2E+09ベクレル, H-3 : 約2.2E+08ベクレル, 全α : 約2.2E+04ベクレル
  - (2024/2/7概略評価値 : 約2.2E+10 ベクレル値 : 全γ (Cs-137で評価) )
  - ※放射エネルギーは、系統内水は全てろ過水に置換されたものとして算出
  - ※法令報告対象 全γ : 1.0E+8ベクレル

- 評価概要
  - 漏えい量は、ろ過水タンク水位低下量と高温焼却炉建屋水位上昇量から評価。ろ過水使用量を精査し、当該作業以外における使用量 (約4m<sup>3</sup>) を、概略評価時の漏えい時間における低下量から減算 (約17.6m<sup>3</sup>から約13.6m<sup>3</sup>に減算) して評価。
  - 放射エネルギーは、系統内水の放射能濃度と漏えい量から算出。設計図書より吸着塔等の容器内保有水量を精査し、概略評価時の系統内水量から減算 (約9.12m<sup>3</sup>から約8.15m<sup>3</sup>に減算) して評価。

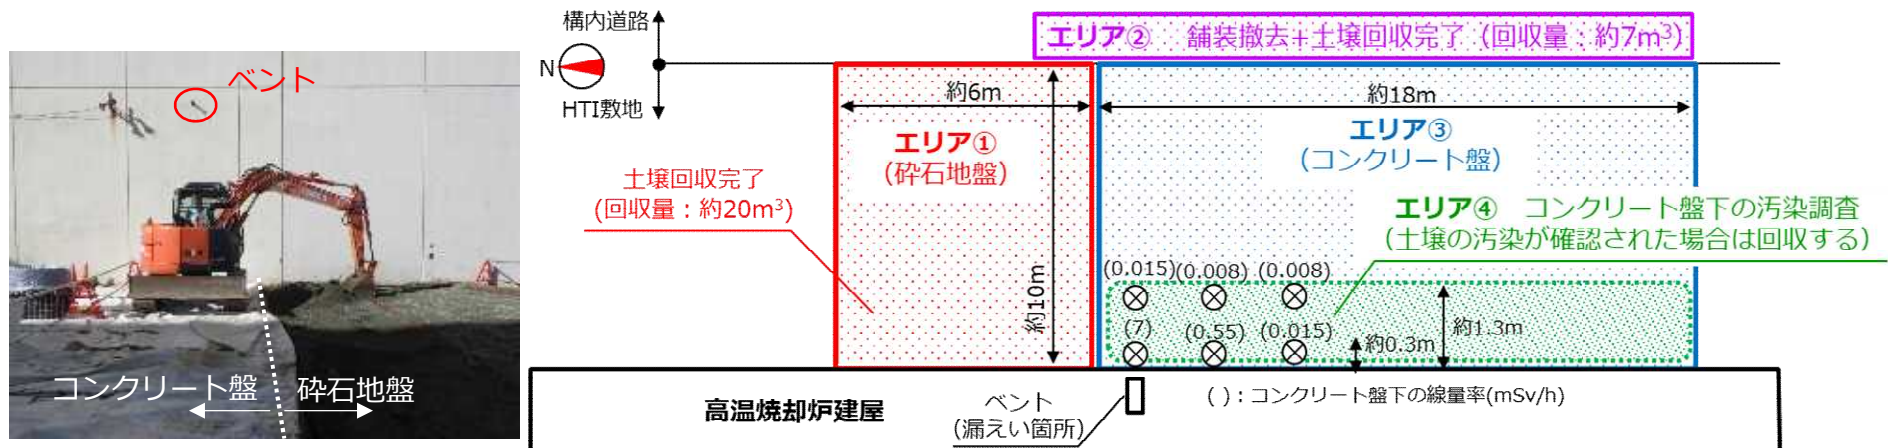
# 8-1. 漏えいした放射性物質の範囲の特定、土壌の回収状況等について (1/2) **TEPCO**

- ✓ 2月8日より土壌回収作業を開始。埋設設備の損傷、回収作業に伴うダスト飛散ならびに作業員の被ばく抑制を図りながら慎重に作業を実施中（シート等による養生により、漏れた放射性物質の拡散リスクを低減しながら作業を実施）。
- ✓ 土壌回収は、地表面の線量率※が平均0.020mSv/h以下（周辺のBG相当）になるまで実施する。
  - ・ エリア①～③の完了により、緊急性の高い放射性物質の拡散リスクを排除した。
  - ・ エリア④漏えい箇所直下のコンクリート盤でのコア削孔の結果、土壌の線量率は7mSv/hであったことから、コンクリート盤下の汚染調査と土壌回収を実施しており、地表面の線量率※が平均0.020mSv/h以下になることを確認する。 ※70μm線量当量率

2/8 (木)	2/9 (金)	2/10 (土)	2/11 (日)	2/12 (月)	2/13 (火)	2/14 (水)	2/15 (木)	2/16 (金)	2/17 (土)	2/18 (日)	2/19 (月)
緊急性の高い 放射性物質拡散 リスクへの対応	<b>エリア①</b> 土壌回収					(土壌回収量：約20m³)							
	<b>エリア②</b> 舗装撤去 土壌回収					(土壌回収量：約7m³)							
	<b>エリア③</b> 被覆塗装												
汚染拡大防止 対策完了に 向けた対応	<b>エリア④</b> 汚染調査 土壌回収												汚染調査結果により工程延長の可能性がある
