所内電源A系の停止および負傷者発生について

2024年7月16日

東京電力ホールディングス株式会社

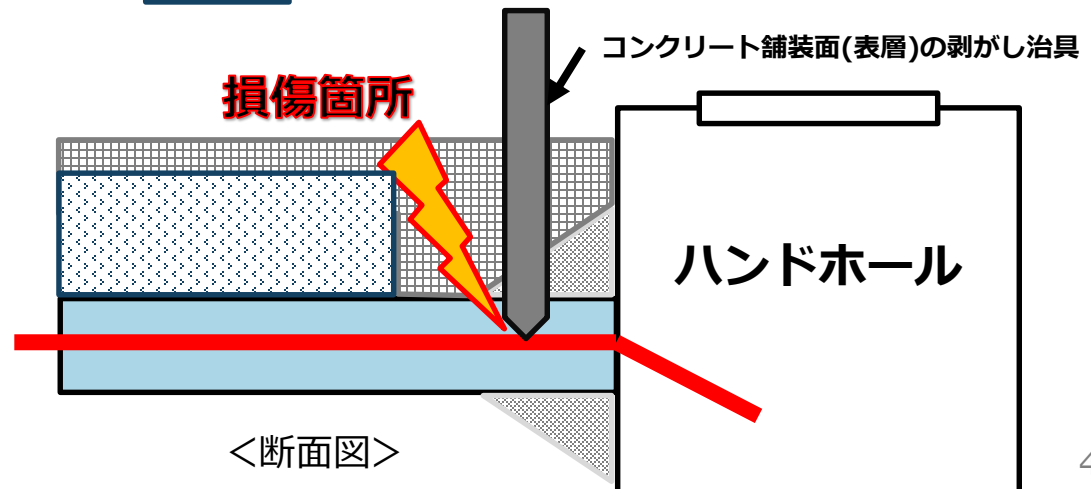
<断面図>

構内配電線の埋設管路の補修(リルート)に伴い、屋外舗装箇所の掘削工事を実施していた。当日は、このうち、コンクリート舗装面(表層)の剥がし作業を実施していたもの。

- 当日は、コンクリート舗装面(表層)の剥がし作業を行う計画であり、作業班（作業班長1名、作業員3名の体制）は、要領書に従い実施していた。
- 当該剥がし箇所（ハンドホール近接部）は、コンクリート舗装面と、埋設管路とハンドホールを固定しているコンクリート部とが一体構造となっていた。
- このため、当該作業班は、埋設管路とハンドホールを固定しているコンクリート部まで剥がし作業を継続した結果、埋設管路及びケーブルの損傷に至った。

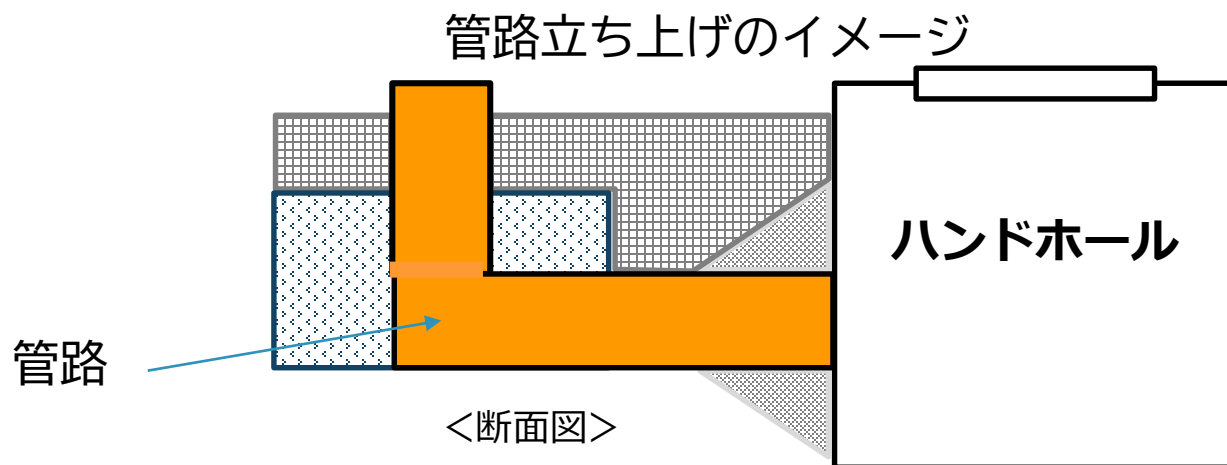
<参考2> 管路立ち上げに関する認識の相違について

配電・電路グループ	電気技術グループ
2023.08	当該箇所の管路の立ち上げを相談 これにより、電気技術G側の工事で施工して もらえると思い込んでいた	口頭による相談のみであり、正式な依頼は 別途くると考えた
2023.10	電気技術Gの関連工事において管路の立ち 上げがされることを前提に工事を設計（仕 様書作成）	配電・電路Gが作成した仕様書について協 議の依頼はなかった
2023.12	—	配電電路から正式な依頼がなく、管路の 立ち上げはそれぞれの工事で実施すると考 え、工事を施工完了
2024.03	現場事前確認にて管路が立ち上がっていな いことを確認	—

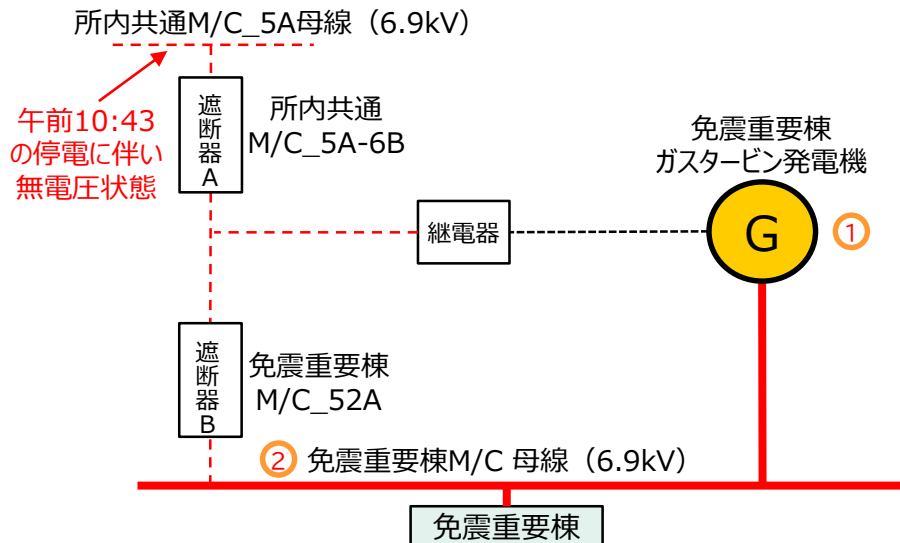
ガスタービン発電機起動までの流れ

- ▶ 午前10:43頃 所内共通M/C_A系ケーブル損傷に伴い所内共通M/C_1A停止
所内共通M/C_1Aより給電されている免震重要棟M/C、M/C_3A、M/C_5A、M/C_7Aについても電源停止
同時刻に実施計画Ⅲ第1編第29条で定める運転上の制限の逸脱判断 (ALPS処理水希釈放出設備 [移送設備] 停止ならびに当該作業に従事していた協力企業作業員が被災)
- ▶ 午前10:43頃 免震重要棟ガスタービン発電機が自動起動 ①
- ▶ 午前11:30頃 現場にて免震重要棟M/C母線の復電を確認 ②
同時刻に実施計画Ⅲ第1編第29条で定める運転上の制限の逸脱からの復帰を判断

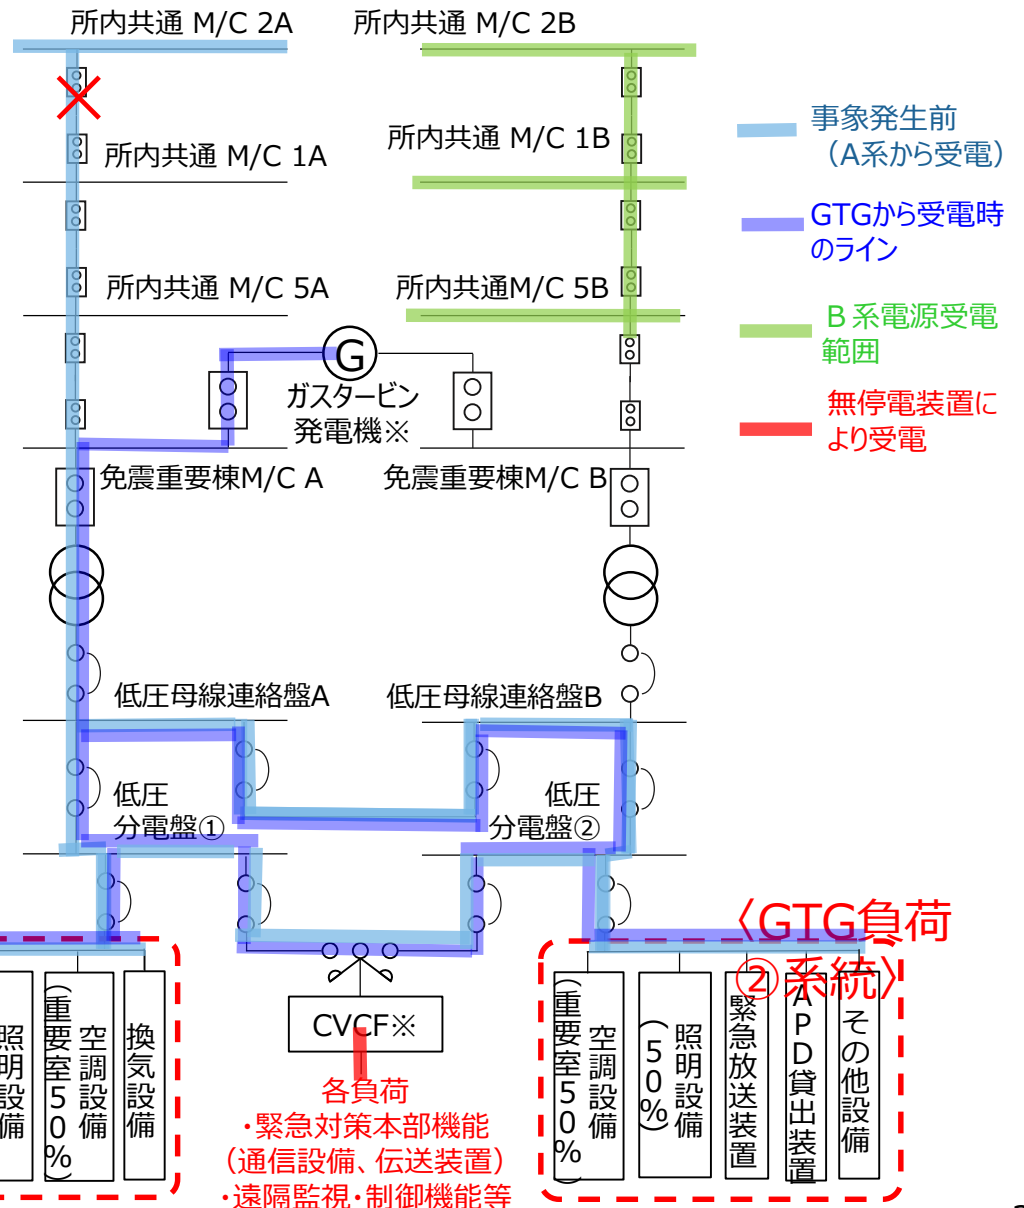
1-1. 免震重要棟の負荷構成および所内電源喪失時の電源確保の考え方 TEPCO

- 現在の電源構成については、炉注水設備電源とは異なり「電源供給：多重化、負荷：単一」、新設当時からガスタービン発電機運転時間確保のため必要に応じて負荷を切り離す考え方。
- 通常時、免震重要棟電源は全てA系電源にて受電している。A系の電源停止時にガスタービン発電機受電がB系切替より優先される理由は、B系への切替は手動切替を行うことになり、その間停電状態が継続するため、停電時間の短縮を目的として、ガスタービン発電機を起動（約40秒後にA系高圧母線を復電）してからB系へ手動切替(A系の復旧が早い場合はA系への再切替)を行う。また、この運用は、免震重要棟設置時(2010年)から変更されていない。(今回はA系の復旧が速いと判断されたためB系切替は実施していない)
- B系への切替を手動としている理由については、A系の電源停止の事故原因が内部(高圧盤内母線事故など)にあった場合、切替先のB系側所内電源に事故影響が波及し、健全側の所内電源系に影響を与える可能性があるため、高圧電源については運転員による安全確認を行ってから、手動による切替を基本としている。そのため、CVCFによる給電で監視機能は継続できるようにしている。

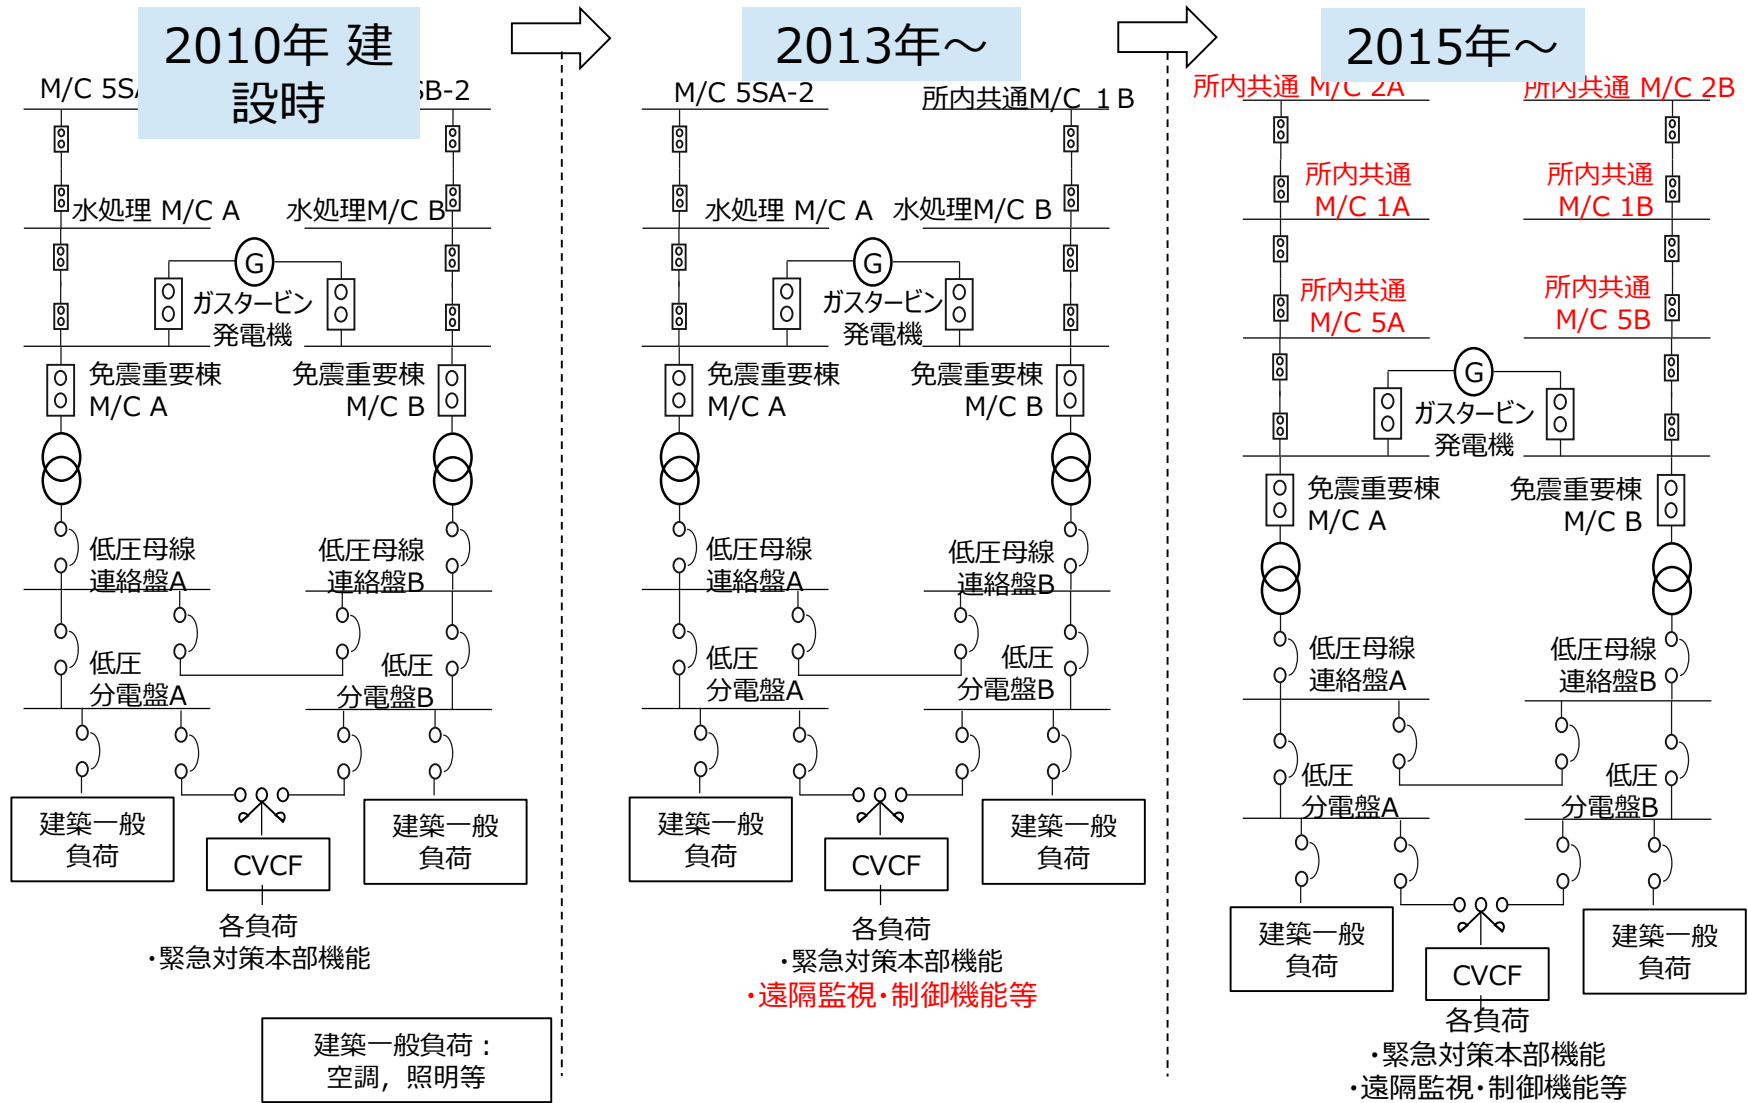
1 - 2. 免震重要棟電源構成の変遷

■ 免震重要棟建設当時（2010年）は緊急対策本部機能のための負荷構成であったが、震災以降2013年実施計画策定時にGTG起動までの時間も遠隔監視・制御機能等が維持できるようCVCFに追加され現在に至る（2015年はM/Cの更新のみ）

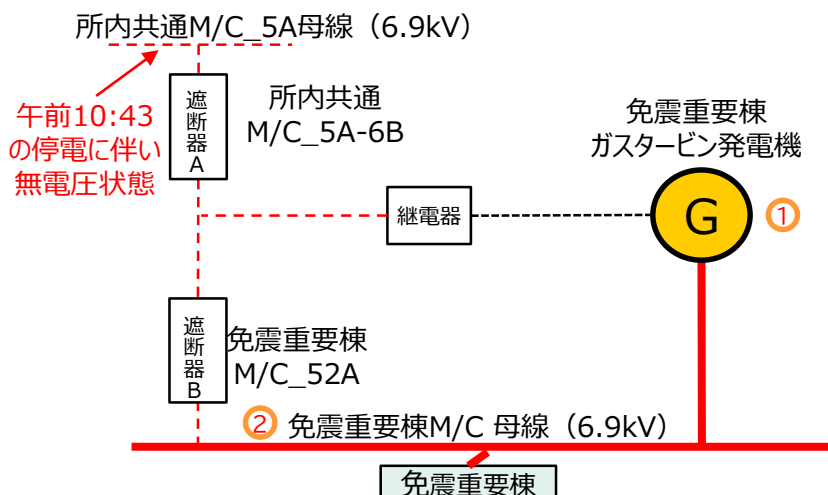
ガスタービン発電機起動までの流れ

- 午前10:43頃 所内共通M/C_A系ケーブル損傷に伴い所内共通M/C_1A停止
所内共通M/C_1Aより給電されている免震重要棟M/C、M/C_3A、M/C_5A、M/C_7Aについても電源停止
同時刻に実施計画Ⅲ第1編第29条で定める運転上の制限の逸脱判断 (ALPS処理水希釈放出設備 [移送設備] 停止ならびに当該作業に従事していた協力企業作業員が被災)
- 午前10:43頃 免震重要棟ガスタービン発電機が自動起動 ①
- 午前11:30頃 現場にて免震重要棟M/C母線の復電を確認 ②
同時刻に実施計画Ⅲ第1編第29条で定める運転上の制限の逸脱からの復帰を判断
