建物構造物の健全性評価手法確立に向けた 取り組み状況について

2024年10月28日

東京電力ホールディングス株式会社

建物健全性評価の目的

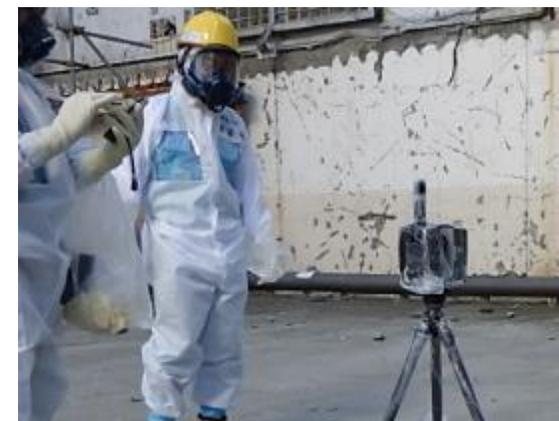
- 置型3Dレーザースキャナーを利用して、3号機原子炉建屋外壁の計測を実施
- 現状は10mm程度の凹凸であり、塗装の有無やコンクリート鉄筋かぶり程度の差しか見られない
- 今後、継続的に外壁面の計測・差分分析を行い、計測結果・分析結果に大きな変化が無いか確認予定

3Dレーザースキャナー計測の様子

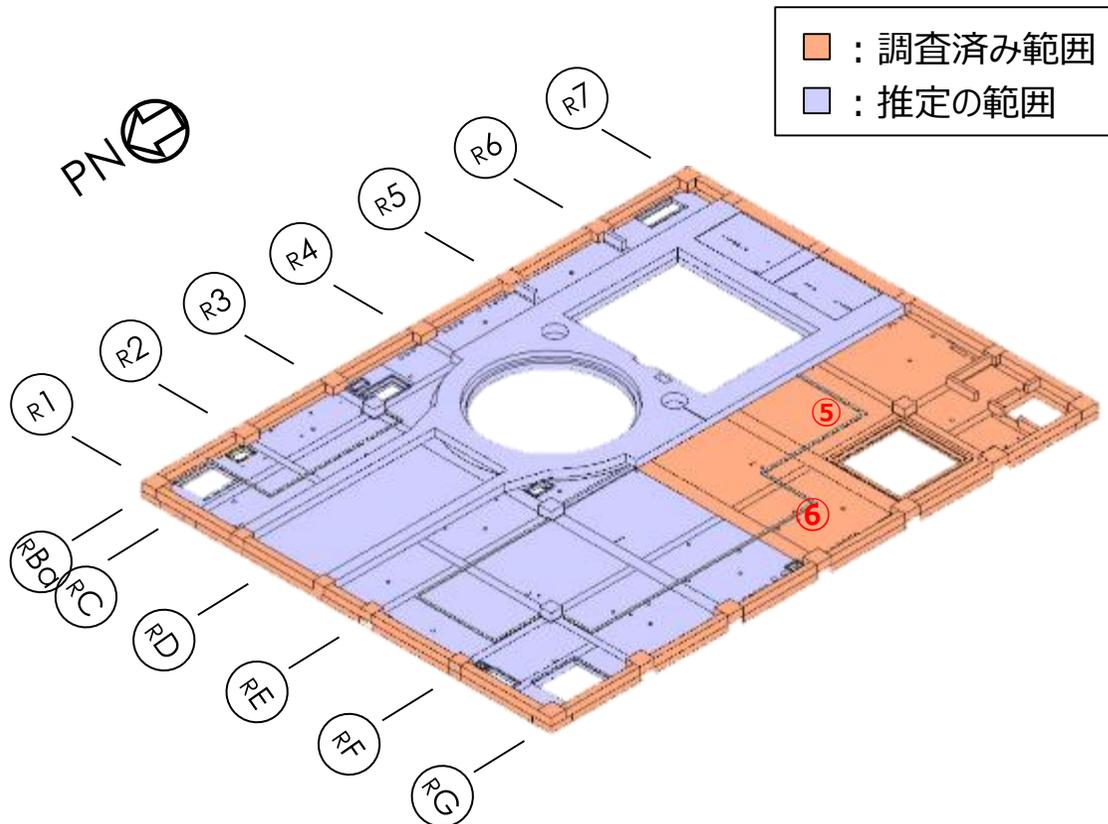
- 3号機原子炉建屋をモデルに，震災以降の耐震評価に資する調査結果をBIMモデルに反映
- 調査済み及び推定の範囲は以下のとおり (例：3号機原子炉建屋4階)
- 調査済みの箇所は，写真データ等も含め点検結果としてBIMモデルに反映

例：3号機原子炉建屋4階
BIMモデル点検結果反映状況例

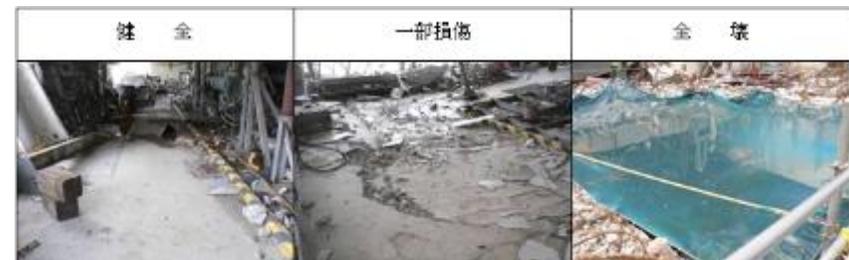
- 前述の点検結果から、推定範囲を含め耐震部材別に損傷状況を踏まえ「健全」「一部損傷」「全壊」を判定し、BIMモデルに反映
- 推定範囲に関する「健全」「一部損傷」「全壊」の判断基準は、過去の実施計画策定時の判断基準を採用（実施計画Ⅲ-3-1-3 添4より抜粋，実施計画Ⅲ-3-1-3作成時より10%点検範囲拡大）

判断基準
(実施計画Ⅲ-3-1-3 添4より抜粋)

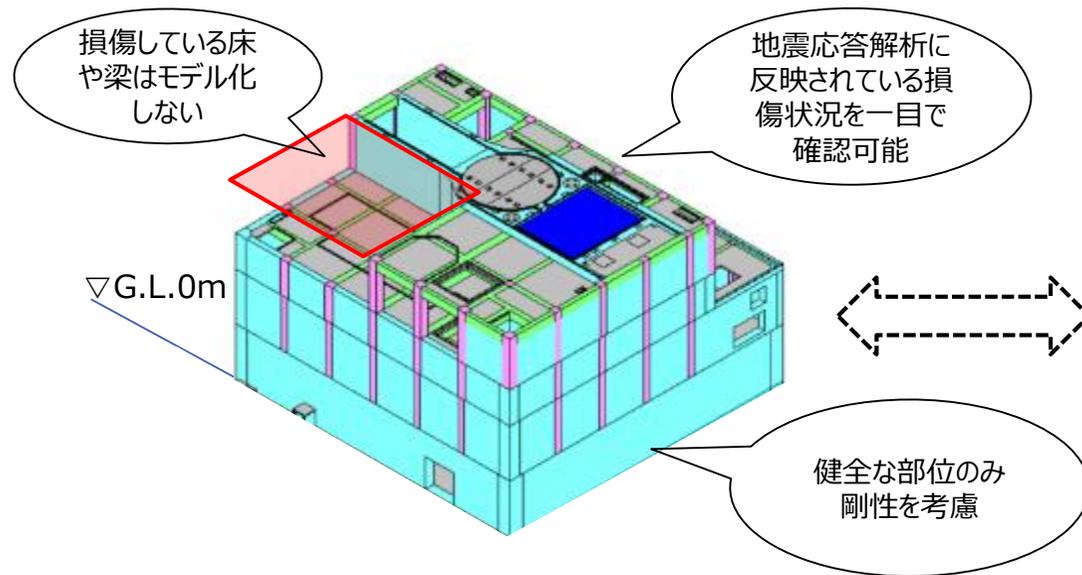
- 損傷状況を踏まえたBIMモデルを利用し、その更新状況に応じて必要と判断した場合に地震応答解析モデルに反映し、耐震評価を実施

原子炉建屋のBIMモデル (地上より上)

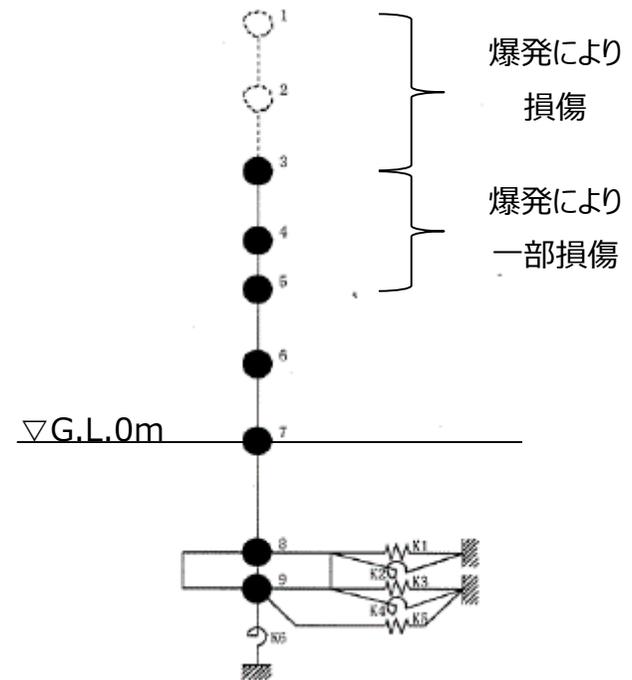
原子炉建屋の地震応答解析モデル

- 損傷状況を考慮した耐震評価を実施，地震時 (Ss900) に発生する壁のせん断ひずみ (0.17×10^{-3}) は終局ひずみ (4.0×10^{-3}) よりも十分小さく裕度あり
- 今後，点検等により新たな情報が確認された場合，BIMモデルへ反映し，必要に応じて地震応答解析モデルを変更して耐震評価を実施していく予定
