2号使用済燃料プールのスキマサージタンク 水位低下への対応状況について

2024年10月28日

東京電力ホールディングス株式会社

1. 概要

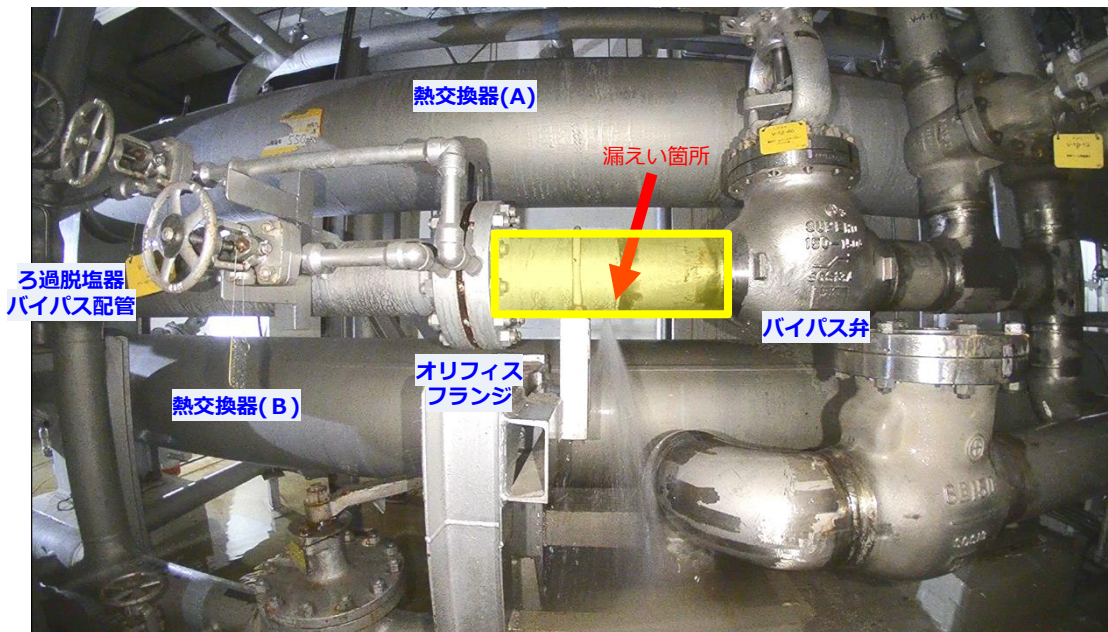
4. ファイバースコープによる配管内部調査 <調査項目①>

- ①ファイバースコープによる内部確認【実施済：漏えい箇所より配管内を確認したところ堆積物を確認】
- ②配管内外面の試料を採取し、塩化物等の有無を確認【外面：試料採取済，内面：配管切断後，実施予定】
- ③漏えい箇所周辺の外面状況を確認【実施済：同ラインの配管外面に有意な腐食は無い】
- ④配管の肉厚測定【配管切断後，実施予定】
- ⑤漏えい箇所を含めた配管内表面の確認【配管切断後，実施予定】
- ⑥配管内部に確認された堆積物の堆積状態の確認および成分分析【配管切断後，実施予定】
- ⑦類似の異材継手の調査(雰囲気線量測定の結果を踏まえ，調査可否を含めて検討)【一部線量測定を実施】

黄色い枠 : ファイバースコープ調査

【ファイバースコープによる漏えい箇所状況】

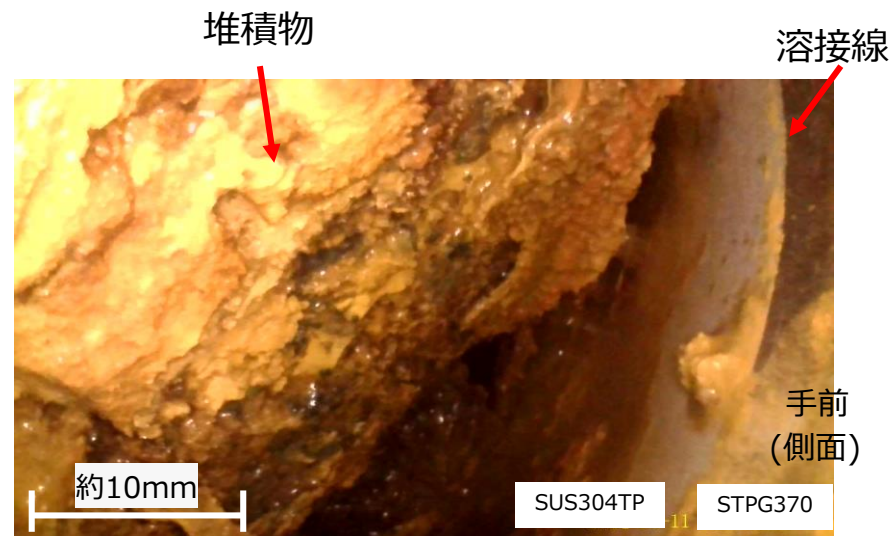
4-1. 配管内部状況(ファイバースコープ) <調査項目①>

漏えい箇所の状況
漏えい穴の寸法	最大約13mm
漏えい穴の位置	配管下部（真下から周方向に約10mm横） 溶接線端部から軸方向に約18mm
配管内部	配管内に堆積物を確認（P4,5参照）
配管構成	<ul style="list-style-type: none"> • 溶接線から電動弁側の材質は配管用ステンレス鋼管（SUS304TP）であり，炭素鋼鋼管（STPG370）とステンレス鋼の異材継手 • 熱交換機側には流量調整オリフィスが設置されている

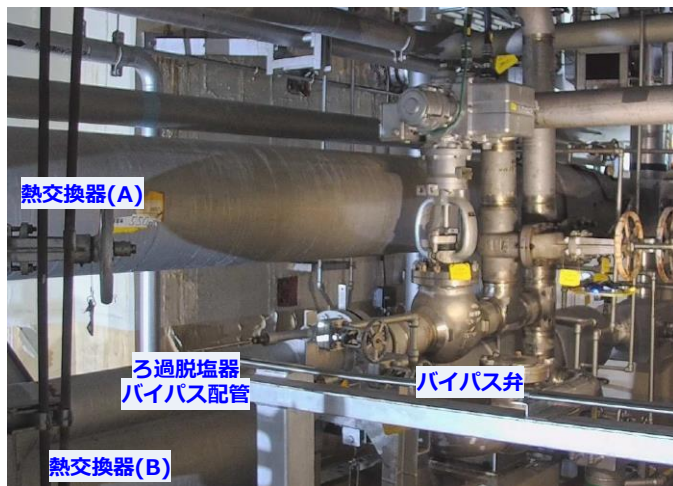
FPC熱交換器室全体

- ✓ ドローンによるカメラ確認および人による直接目視にて、配管外表面を確認。
- ✓ 漏えい箇所が確認された穴周辺には、錆と思われる変色が確認されたが、同ラインの配管外表面に有意な腐食は確認されなかった。

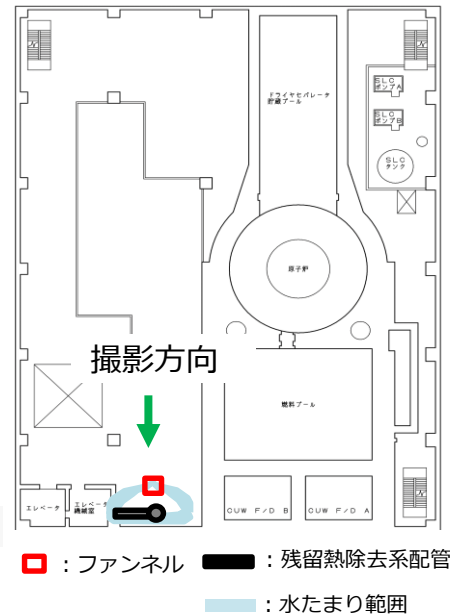
配管腐食箇所

- ✓ 漏えい箇所が確認されたる過脱塩器バイパス配管の類似箇所（異材継手）について、調査の可否を確認するため、線量測定を実施
（現在、他の類似配管（異材継手）の有無を調査中）
- ✓ 線量調査の際、当該異材継手の配管外表面に腐食が確認された。
- ✓ また、床面の一部に溜まり水が確認された。確認時においては、当該配管からの水の流出は確認されなかった。
- ✓ 当該配管近傍の雰囲気線量は、5mSv/h程度。
- ✓ 今後、腐食箇所の漏えい調査および修理を検討する
