増設雑固体廃棄物焼却設備 施設復旧に向けた進捗状況について

2024年10月28日

東京電力ホールディングス株式会社

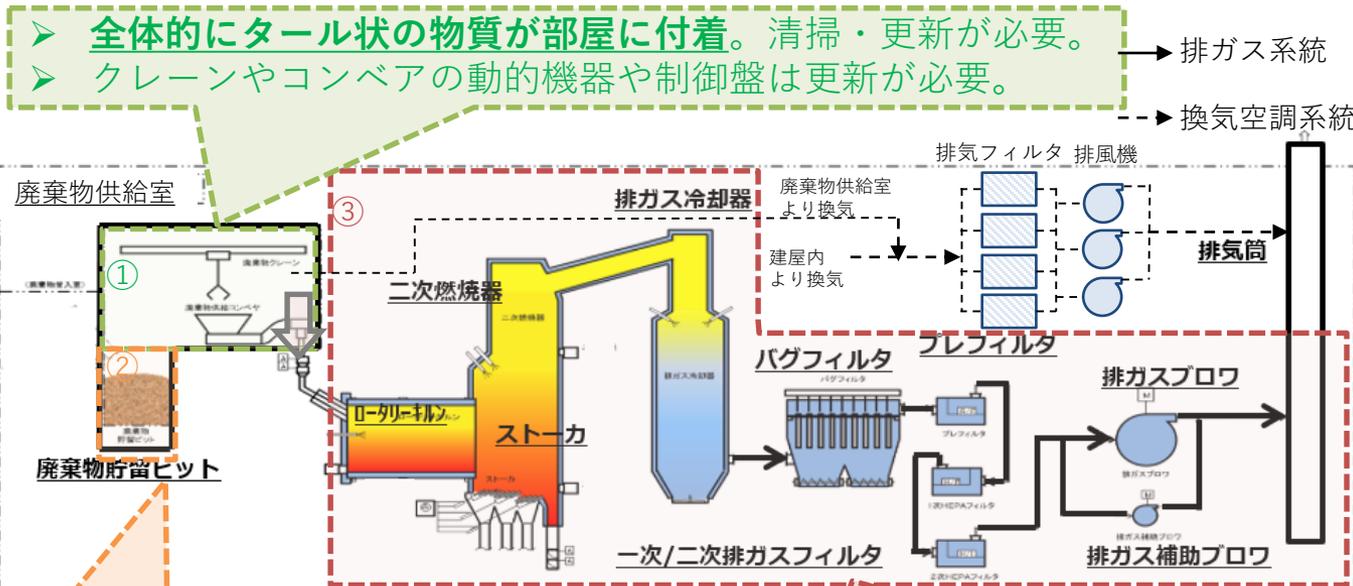
➤ 全体的にタール状の物質が部屋に付着。清掃・更新が必要。
➤ クレーンやコンベアの動的機器や制御盤は更新が必要。

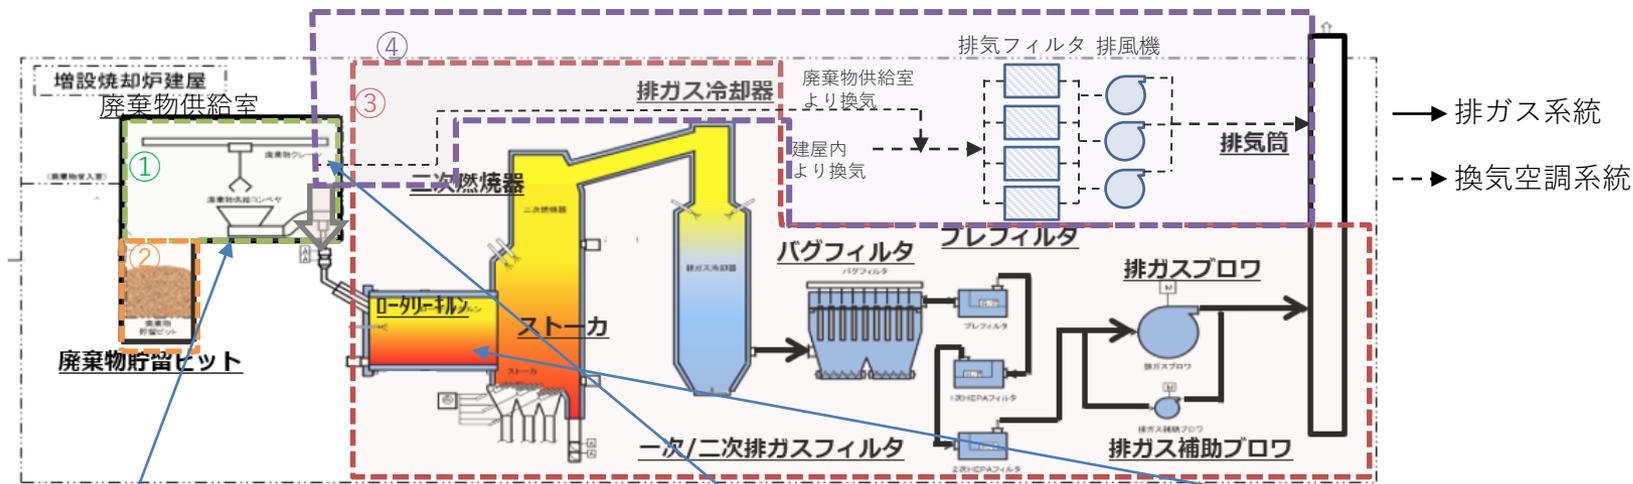
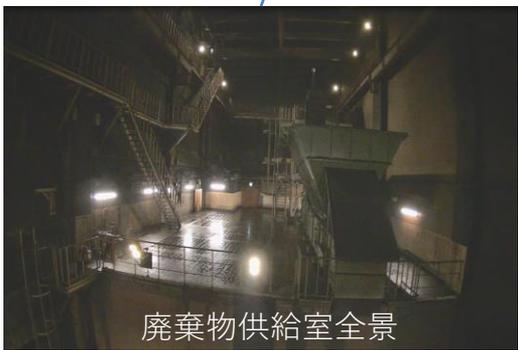
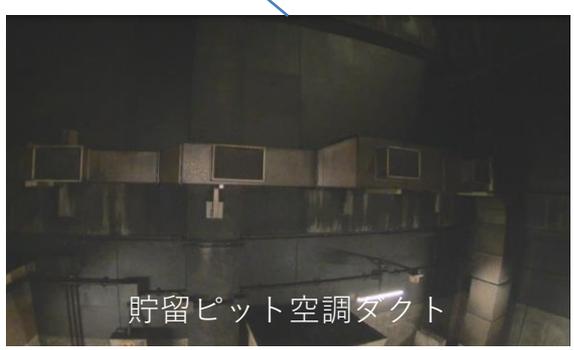
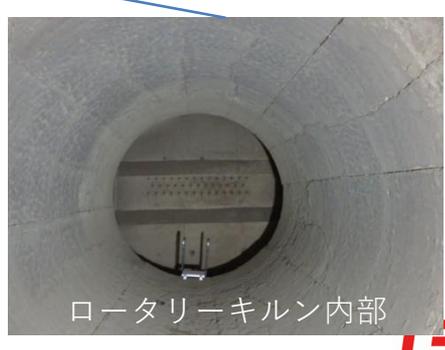
エリア	調査・点検結果
①廃棄物供給室	<ul style="list-style-type: none"> 壁パネルの更新、床・壁・梁の<u>全面的な清掃が必要</u> <u>クレーンやコンベアの動的機器やケーブル・制御盤は更新が必要</u>
②廃棄物貯留ピット	<ul style="list-style-type: none"> <u>全面的な清掃・漏えい個所補修が必要</u>。詳細調査はチップ回収完了後に実施
③焼却設備主要機器	<ul style="list-style-type: none"> <u>焼却設備内部は異常無を確認済み</u> <u>地絡した盤・ケーブルの更新</u>及び機器の清掃が必要
④換気空調設備	<ul style="list-style-type: none"> タール状の物質が付着した<u>ダクトの更新</u>が必要

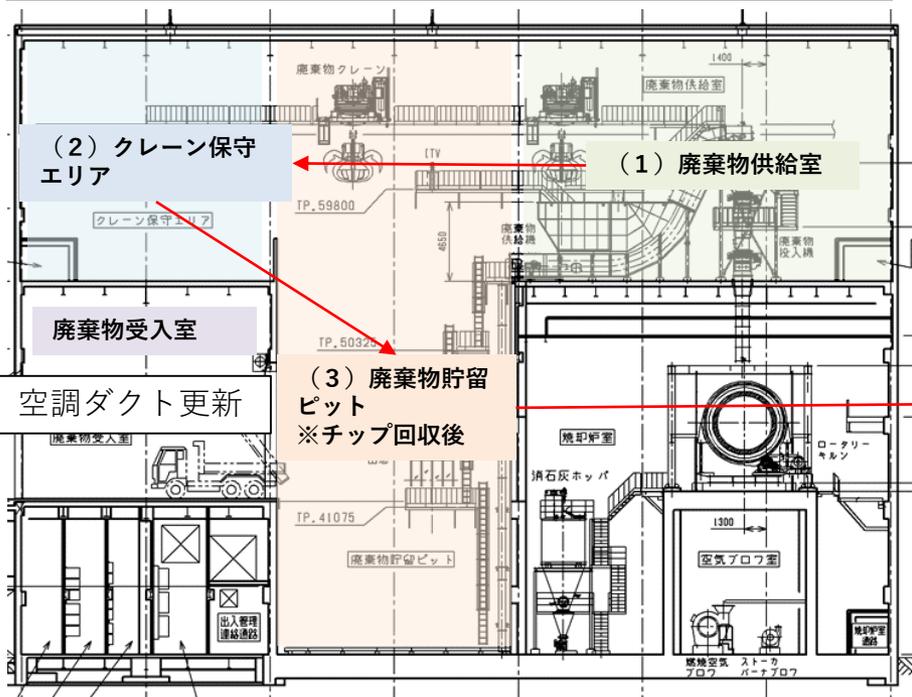
～2025年度上期目途：5階建物復旧、3階機電復旧

- 5階及びピット周辺は水蒸気に晒され、タール状の物質が付着しており、大幅な更新を行う。
 - 機械・電気設備：クレーンやコンベアの動的機器や地絡した盤・ケーブル類の更新
 - 建物：コンクリートや鉄骨及び床面等の清掃/塗装、耐火ボードや消防設備の更新
- 作業の錯綜回避及び安全確保のため、
 - エリア毎に建物の清掃/補修/更新を行う。
 - 5階各エリアの建物工事終了後に機械・電気設備の更新を行う。

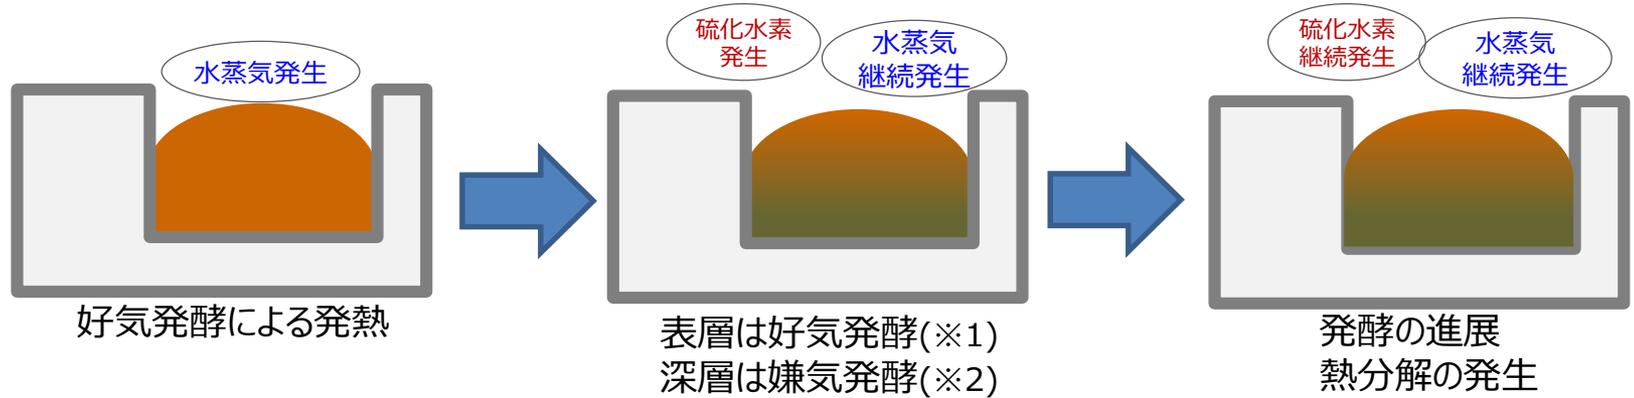
～2/20	～2/21	2/22 未明～
観測事案	水蒸気の発生を確認 ※ 水蒸気の発生時には、伐採木チップの表層深層の入替操作を実施。表層深層の入替操作により、これまでは水蒸気発生が収まっていた。	2/20 21:30 ピットで異臭 2/21 a.m. 水蒸気の継続発生 刺激臭 2/21 22:00 硫化水素を確認	火報発報 2/22 3:37 注水実施 2/23 0:40
推定されるチップの状態	<ul style="list-style-type: none"> 好気発酵が発生 深層部が蓄熱しやすい 	<ul style="list-style-type: none"> 好気発酵が活性化 発酵熱の増加により表層の温度が上昇、さらに発酵が進展 深層部で酸素不足 嫌気発酵へ移行・硫化水素発生 	<ul style="list-style-type: none"> 発酵熱の増加によりチップの熱分解が発生 その後の注水により冷却され、蒸気は停止、発酵は抑制

屋外保管により、搬入時点で伐採木チップ自体に微生物が付着していたことが、発酵の起因と推定。
