## 2号機 PCV内部調査・試験的取り出し作業の状況

2024年10月28日

東京電力ホールディングス株式会社

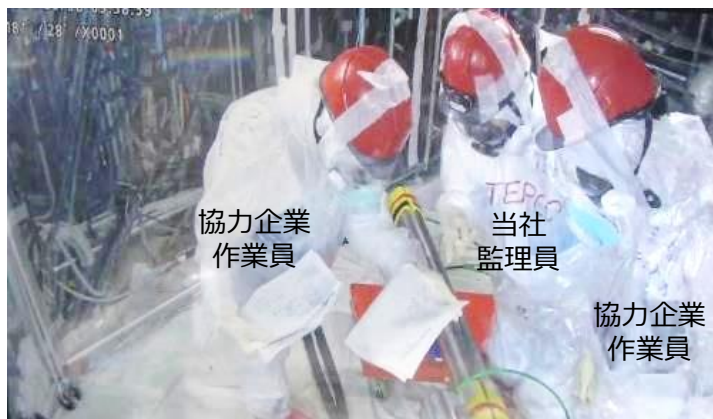
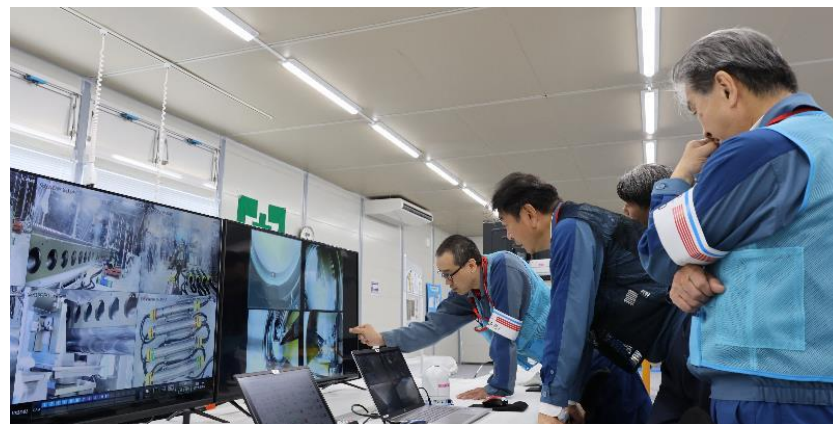
- 9月6日、「作業工程全般の再確認・検証」「更なる手順書の見直し」「作業訓練の確認・検証ならびに不足箇所の追加対策」が完了したことから、9月7、8日押し込みパイプの復旧作業、装置動作確認を実施し、問題がないことを確認

押し込みパイプの復旧作業（現場確認状況）

遠隔操作室確認状況

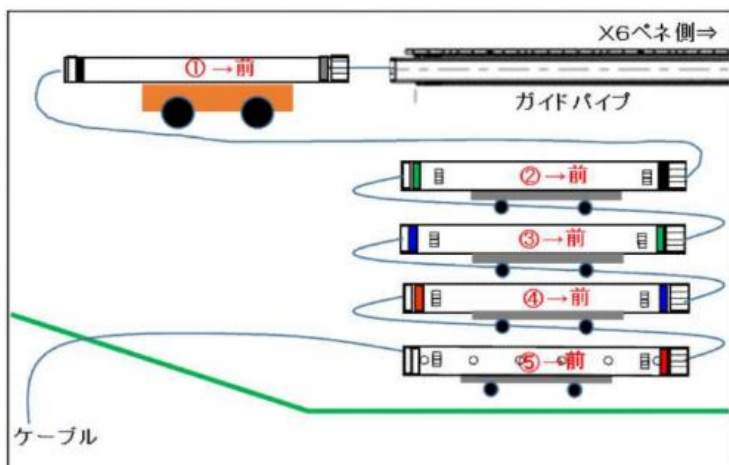
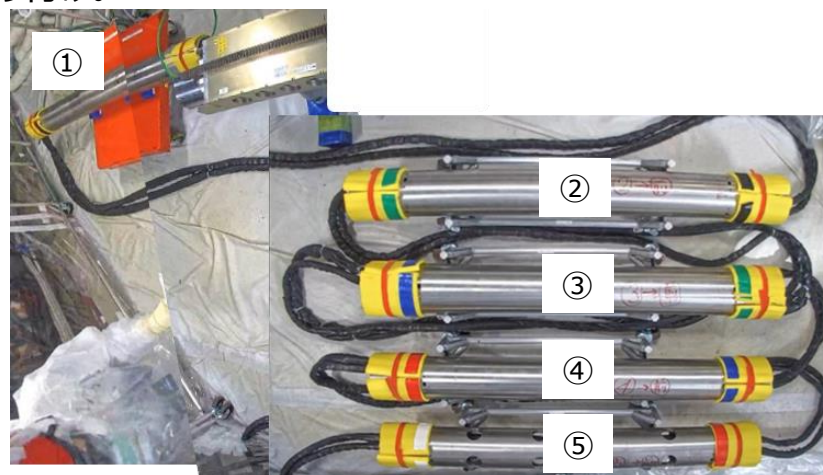
- 識別番号を重装備や遠隔カメラでも視認できるように見やすい位置に記載。
- 押し込みパイプ端部の保護シートに色違いのカラーテープを貼り付け。

押し込みパイプの復旧作業の完了イメージ

押し込みパイプの復旧作業の完了

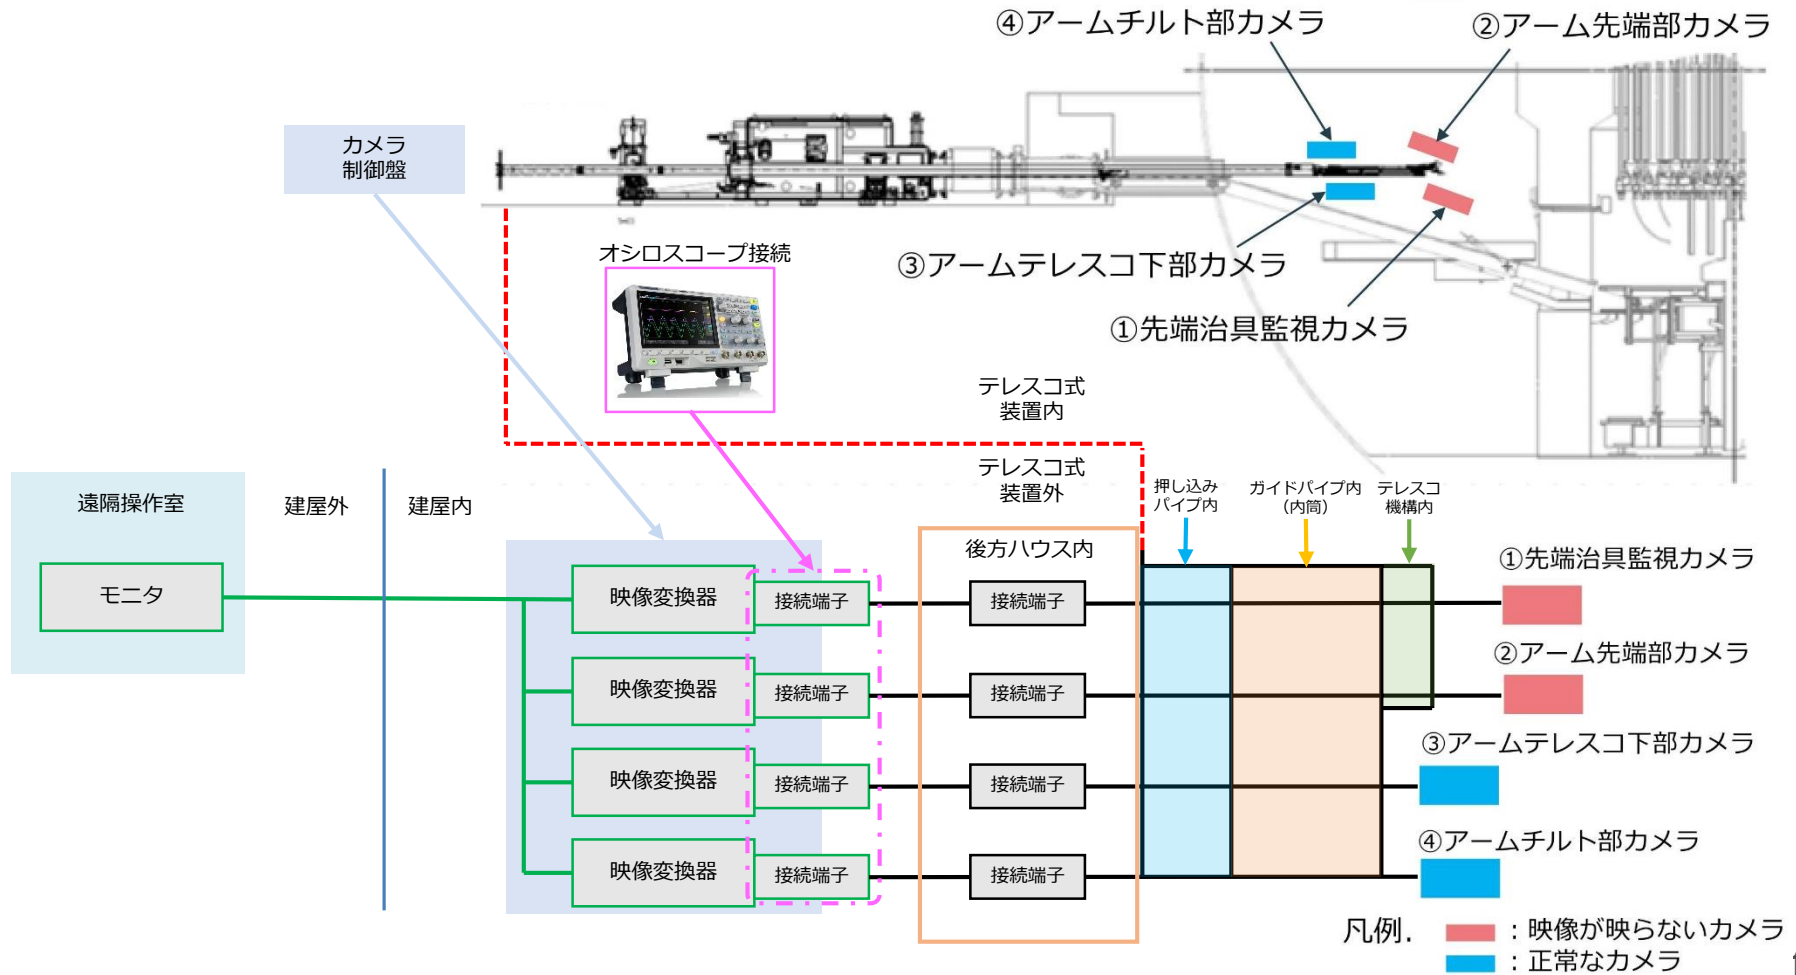
- 本事案の確認後、原因特定に向け、これまでに遠隔操作室ならびに原子炉建屋内のテレスコ式装置において、カメラケーブル、各接続端子、映像変換器の外観および信号確認、抵抗の測定等を実施
- 9月21日～22日にかけて計器（オシロスコープ）によるカメラ信号の強度確認を実施

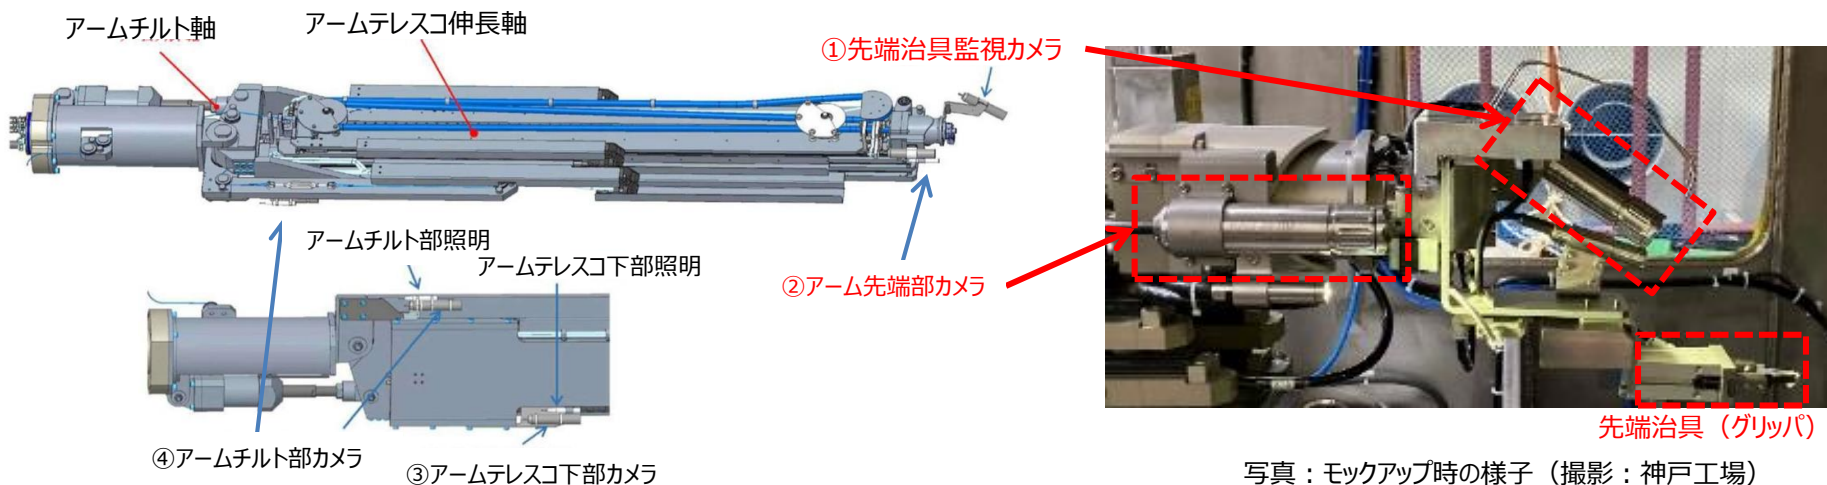
- 高い放射線の影響でカメラの動作に必要な電圧が不足して一時停止している可能性を推定し、原子炉格納容器内に比べて線量の低いエンクロージャ内でカメラ電源「入」「切」状態を維持し、カメラ状態が回復するか確認したが、カメラの映像状態に変化がないことを確認
- その後、10月4日にカメラ本体に一時的に通常時より高い電圧をかけ、カメラ状態に変化があるか映像確認・検証を実施したが、カメラの映像状態に変化がないことを確認

テレスコ式装置のカメラ設置状況

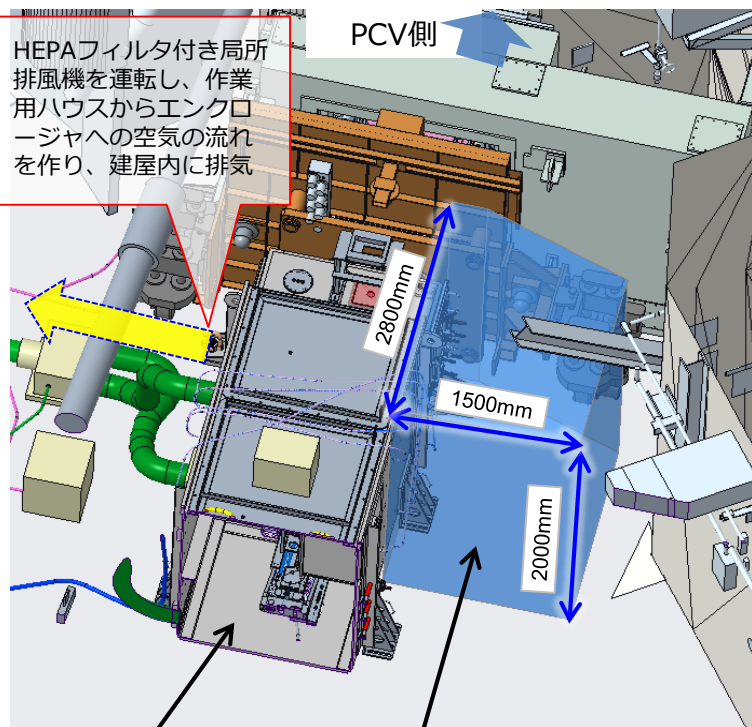
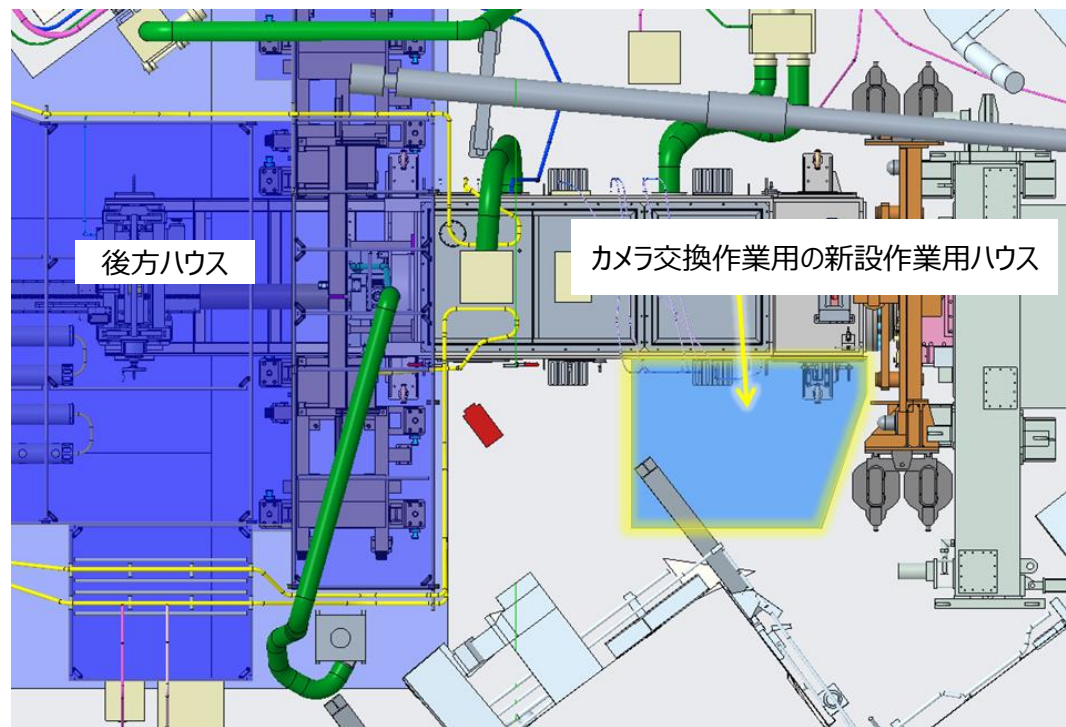
エンクロージャ側面における作業用ハウスの設置

- 汚染拡大防止を目的にカメラ交換作業用ハウスをエンクロージャ側面に設置
- カメラ交換作業においては、作業員の作業性向上のため、ハウス内に作業台を設置
