1/2号機排気筒ドレンサンプルピットの対応状況について

2024年10月28日

東京電力ホールディングス株式会社

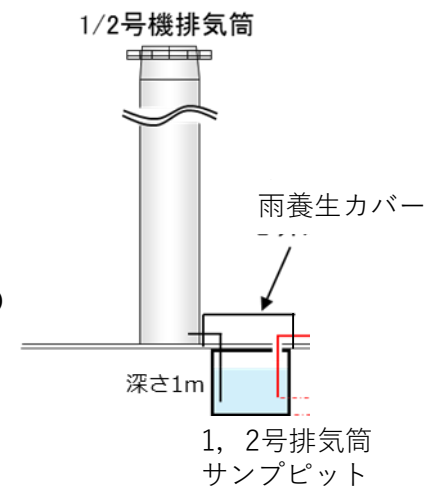
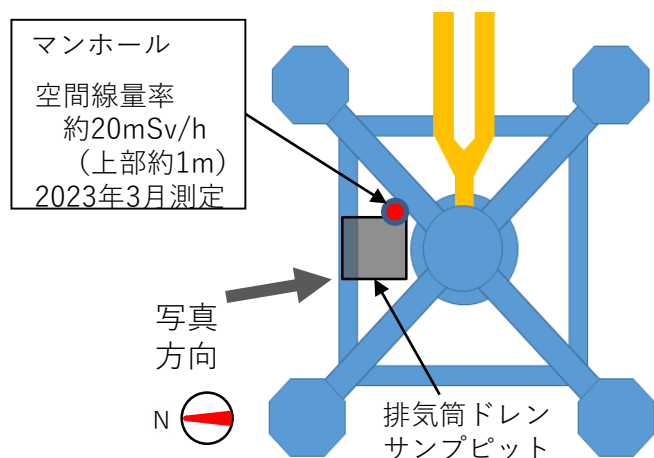
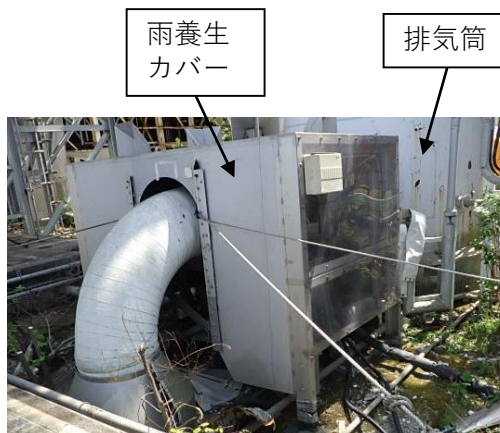
排気筒サンプ周辺状況

- 高濃度汚染水が確認されている1/2号機排気筒ドレンサンプピットについては、これまで排水設備を設置し系外漏洩を防止するとともに、ピットへの流入抑制対策(雨養生カバー設置、排気筒上部解体後の蓋設置)を講じてきたが、降雨時にピットへの流入が継続。
- 2021年4, 5月にピット周辺に散水を行ったところ、ピット南東部への散水時にピット水位の上昇を確認。当該エリアにマンホールがあることを確認し、流入箇所と推定。

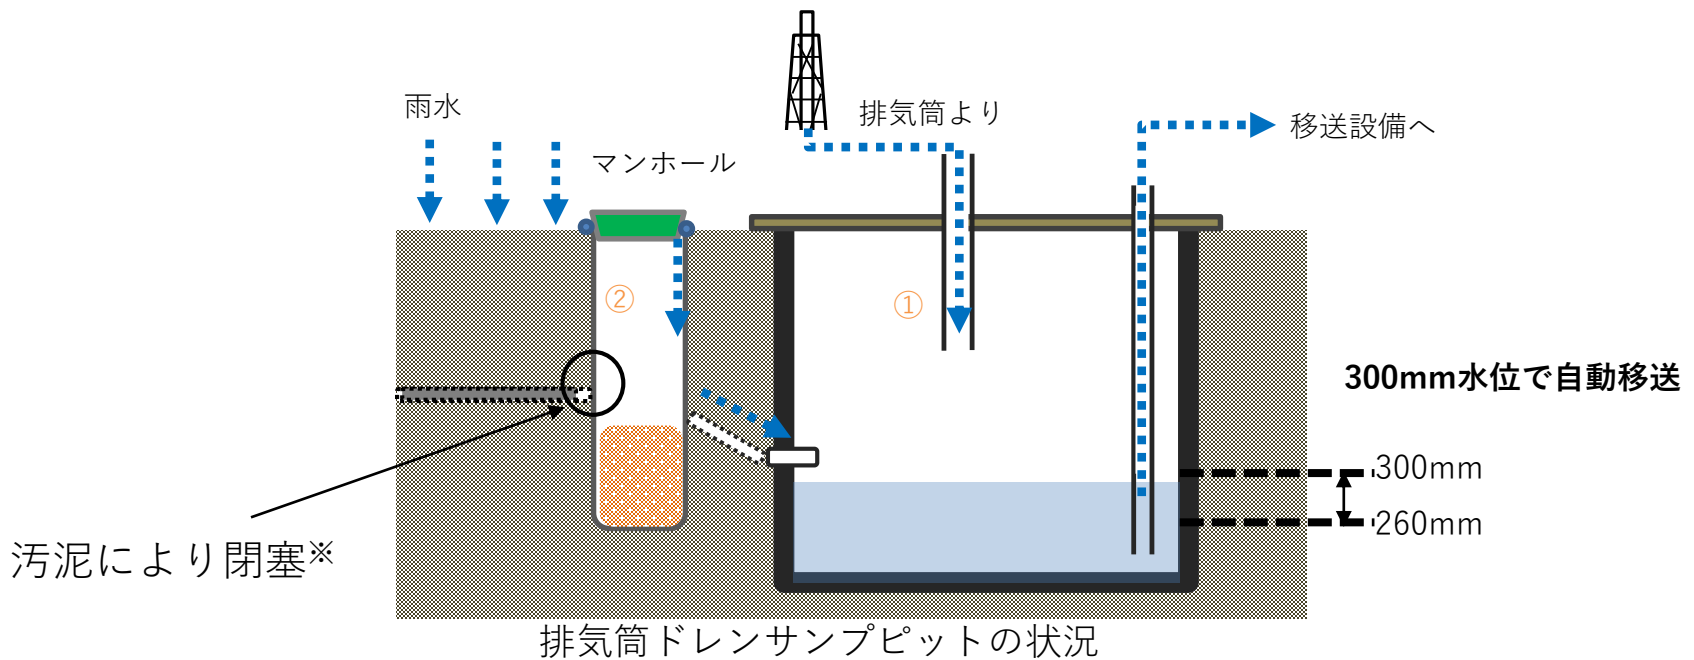
- これまでの調査結果から、ピットへの流入箇所は以下の2箇所に特定
 - ① 排気筒ドレン配管からのピットへの雨水の流入 → 排気筒上部に蓋設置済(2020年5月)
 - ② マンホール蓋からマンホール内部に雨水が流入し、ピットと接続する配管を通じて流入

マンホールからの流入継続に対し、再度マンホールの止水処置を実施する。

※マンホールに接続する埋設配管は汚泥により閉塞しており、流入も確認されていないことから、被ばくを考慮し止水処置はしない。

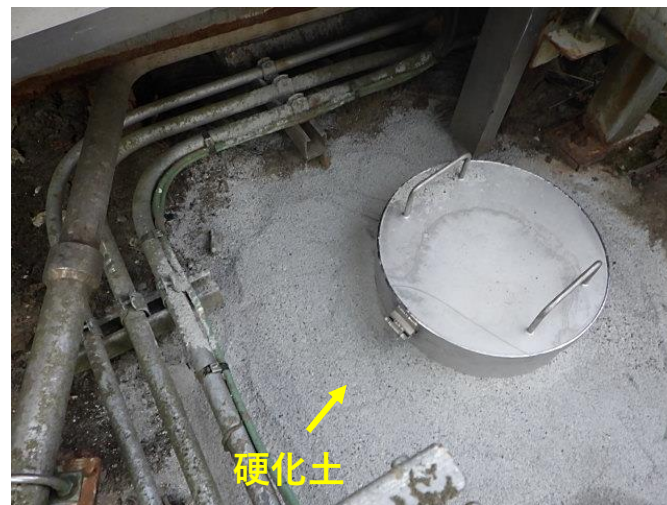
閉止栓取付後、
硬化土を敷設

- 実施期間：2024年1月16日～2024年2月14日
- 実施概要：マンホール蓋を取り外し、閉止栓を取付した後閉止箇所すき間に液状シール材を塗布。その後マンホール周りに硬化土を敷設。

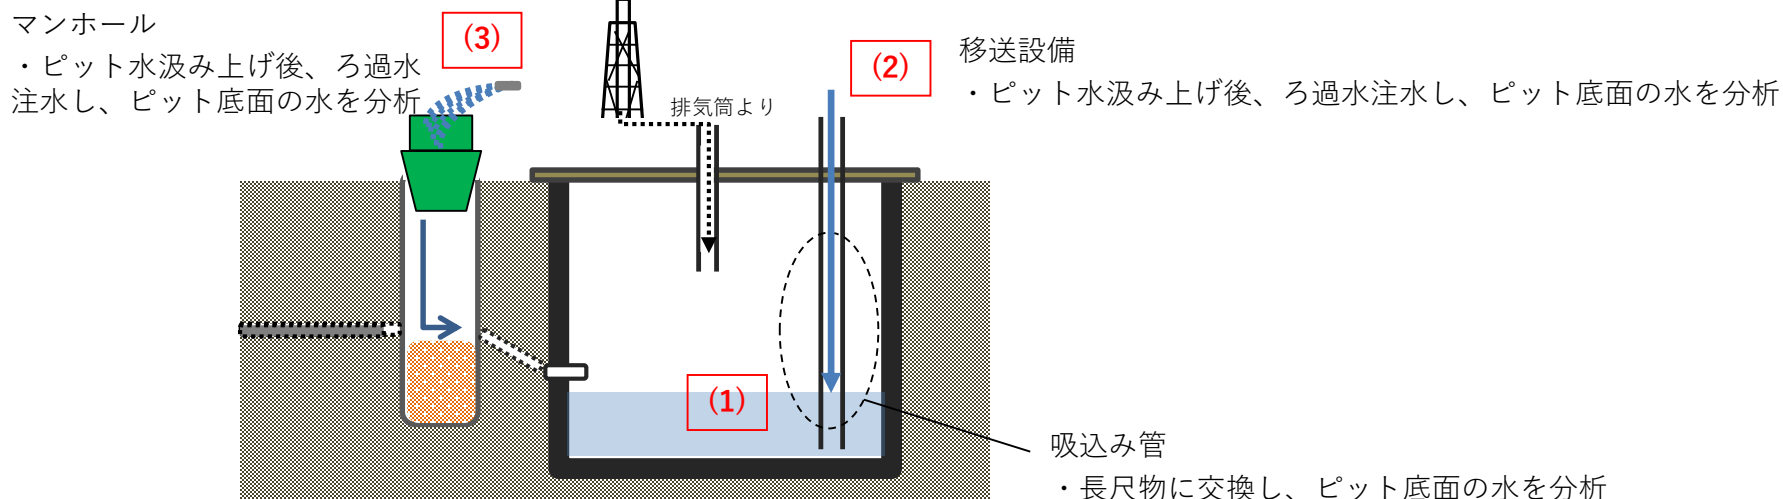
調査の概要

調査手順	実施項目	目的
(1)	吸込み管を長尺物に交換し、ピット底部の水を分析	ピット内底面・側面に付着・堆積している放射性物質の影響を確認
(2)	ピット内水を汲み上げ後、移送設備側からろ過水をピット内に注水し、ピット水を入れ替える。 その後ピット内水を分析	ピット内底面・側面に付着・堆積している放射性物質の影響を確認
(3)	ピット内水を汲み上げ後、マンホールからろ過水を注水し、ピット内水を分析	マンホール底部に堆積している土砂・側面に付着している放射性物質の影響を確認

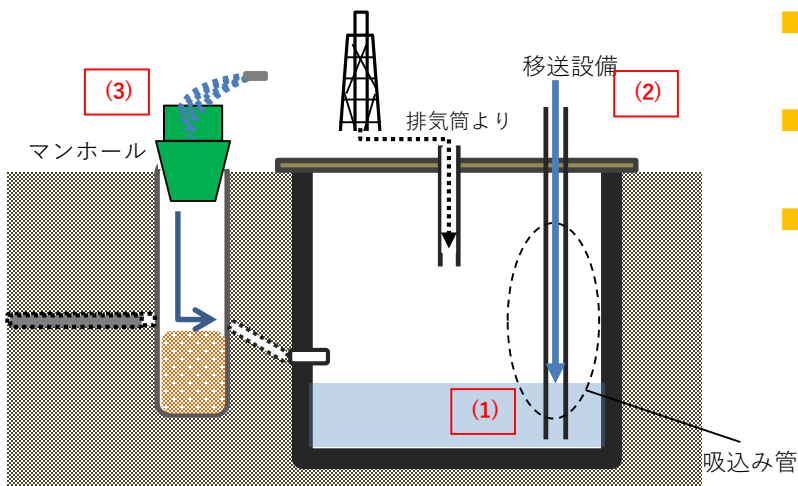
調査の概要

サンプル水	採取日 (サンプル外観)	分析時の状態	Cs-134 〔Bq/L〕	Cs-137 〔Bq/L〕
調査手順(1)の ピット底部水	2023/12/4	ろ過前	3.1E+04	2.2E+06
		フィルターろ過後	3.4E+04	2.4E+06
調査手順(2)の ろ過水注水後のピット 底部水	2023/12/5	ろ過前	6.0E+04	4.2E+06
		フィルターろ過後	5.7E+04	4.1E+06
調査手順(3)の マンホールから注水 後のピット底部水	2024/2/19	ろ過前	1.7E+05	1.1E+07
		フィルターろ過後	1.7E+05	1.1E+07

- 調査手順(1)と調査手順(2)のピット底部水の放射能濃度は同等であるため、**ピット自体が汚染**。
- 調査手順(1)～(3)のピット底部水は、“ろ過前”と“フィルターろ過後”の放射能濃度は同等であるため、**水自体も汚染**。
- 調査手順(3)のピット底部水は放射能濃度が上昇したことから、**マンホール底部土砂**の分析を実施。下表のとおり**高い放射能濃度**を確認。

ピット内、マンホール内が汚染していることを確認

排気筒下部解体（2027年以降）に向けて、
汚染しているピット・マンホール内面底部土砂の除去方法について検討を進めていく。

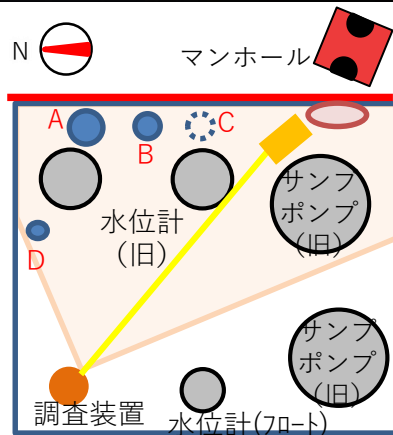
ピット南東側壁に
確認された配管位置

- A.排気筒ドレン配管
- B.主排気ダクトドレン配管
- C.サンプポンプミニフロー配管
- D.排気筒モニタドレン配管

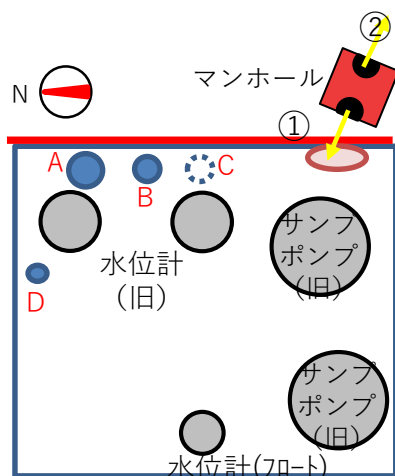
ピット南東側壁に
確認された配管位置

- ① サンプピット側へ繋がると思われる穴を確認。
- ② 上記①と対角側にも穴を確認。

- A.排気筒ドレン配管
- B.主排気ダクトドレン配管
- C.サンプポンプミニフロー配管
- D.排気筒モニタードレン配管

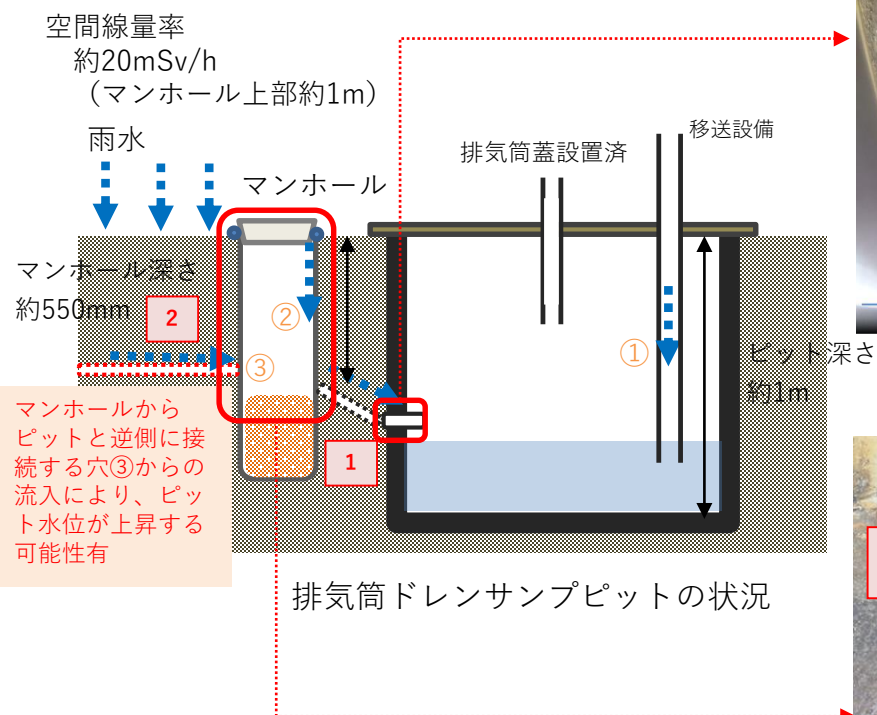
- これまでの調査状況から、ピットへの流入箇所として想定されるのは下記3か所。
 - ① 排気筒ドレン配管からのピットへの雨水の流入（排気筒に蓋設置済であるが、降雨が流入する可能性あり）
 - ② マンホール蓋からマンホール内部に雨水が流入し、ピットと接続する配管**1**を通じ流入
 - ③ マンホール内にピットと逆側に確認された穴**2**からマンホール内部に水が流入し、ピットと接続する配管**1**を通じ流入

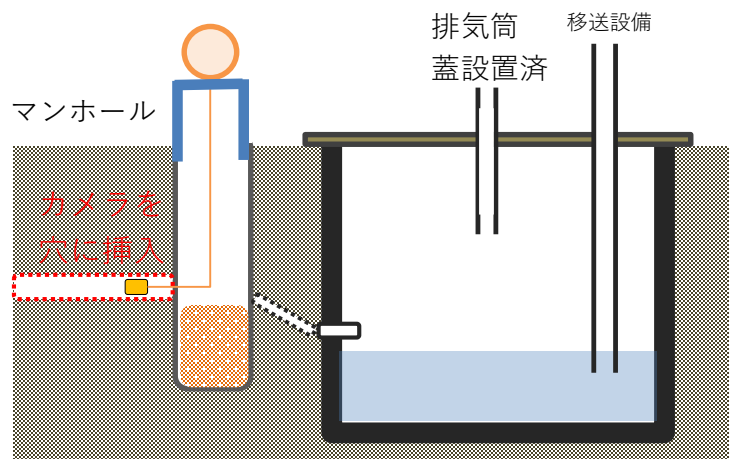
調査の概要

- 調査目的：マンホール内に排気筒サンプルと逆側へ接続する穴の行き先の調査
- 調査時期：2023年2月
- 調査方法：調査装置をマンホールへ設置し、遠隔でカメラを内部穴へ挿入。
- 調査結果：
 - 汚泥が堆積しており、カメラを挿入したが穴の奥へ進めることができなかった。

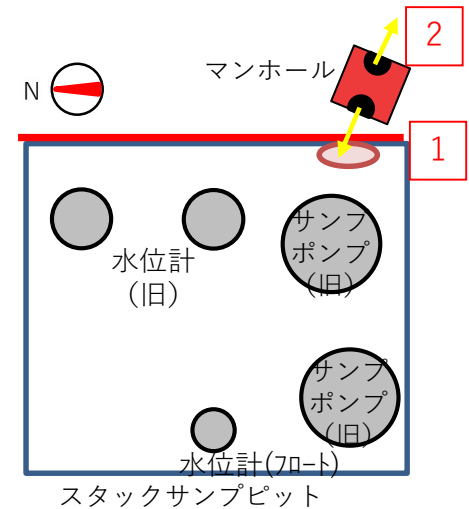
2 南東側配管 (6/28撮影)

雨水流入前

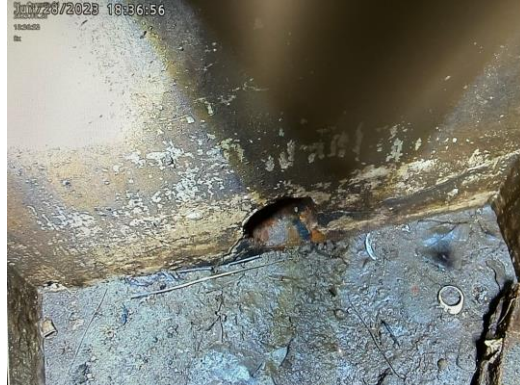
マンホール壁を伝って雨水が流入

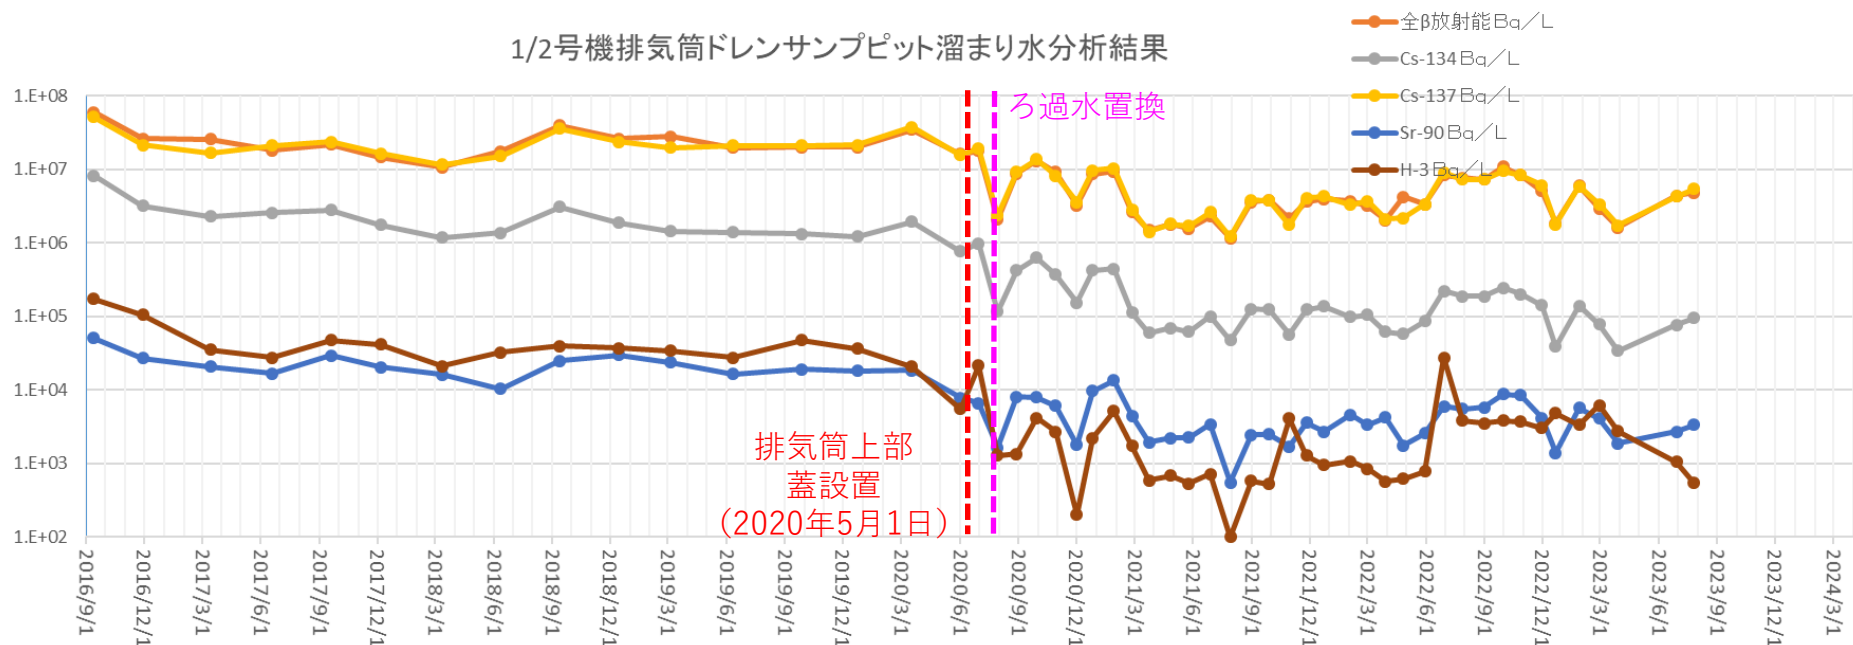
<参考9> 1 / 2号機排気筒ドレンサンプルピット水質分析結果

※排水設備更新作業のため、
2023年4,5月は未実施
