1・3号機S/C水位低下の取組状況について

2024年12月16日

東京電力ホールディングス株式会社

1号機S/C水位低下の取組状況

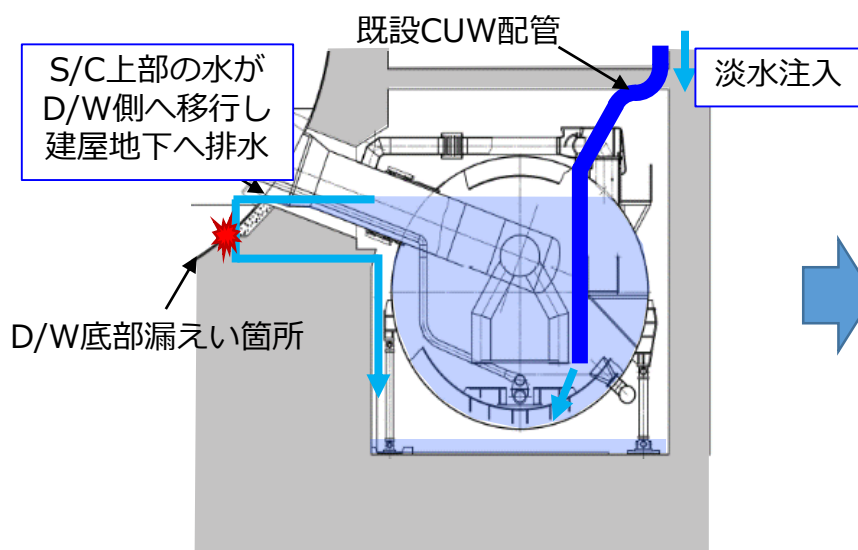
①S/Cへの淡水注入の概要図

リスク低減の対策	対策の想定概要
①	S/Cへの淡水注入	S/Cに接続する既設CUW配管から淡水を注入し、S/C内包水の一部を排水。
②	S/C水位低下(S/C赤道下まで)	S/Cに接続する既設CUW配管を用い、取水ポンプによる水位低下を実施。

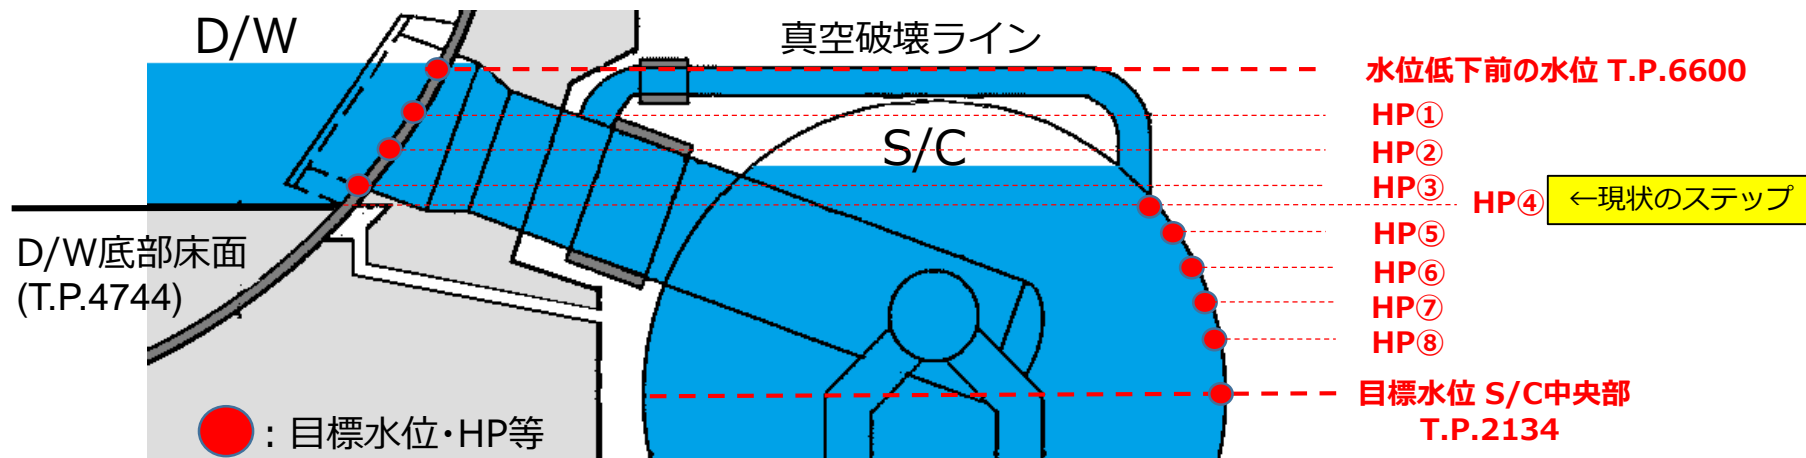
水位低下ステップ

- 水位低下前の水位～S/C中央部までの間に、以下 8 つのHPを設け、慎重に水位を低下させる。
（HP②までは過去に経験済みの水位）

HP①	S/C底部から約7.9m (気相露出した真空破壊ライン損傷部がD/Wと連通)
HP②	S/C底部から約7.4m (ペDESTAL外堆積物高さ > PCV水位) (D/W底部から+70cm)
HP③	S/C底部から約7.1m (ベント管下端高さ (ペDESTAL内堆積物高さ > PCV水位)) (D/W底部から+42cm)

HP④	S/C底部から約6.7m (D/W底部の高さ)
HP⑤	S/C底部から約6.2m
HP⑥	S/C底部から約5.7m
HP⑦	S/C底部から約5.2m
HP⑧	S/C底部から約4.7m

目標水位 (S/C中央部) T.P.2134 (S/C底部から約4.0m)

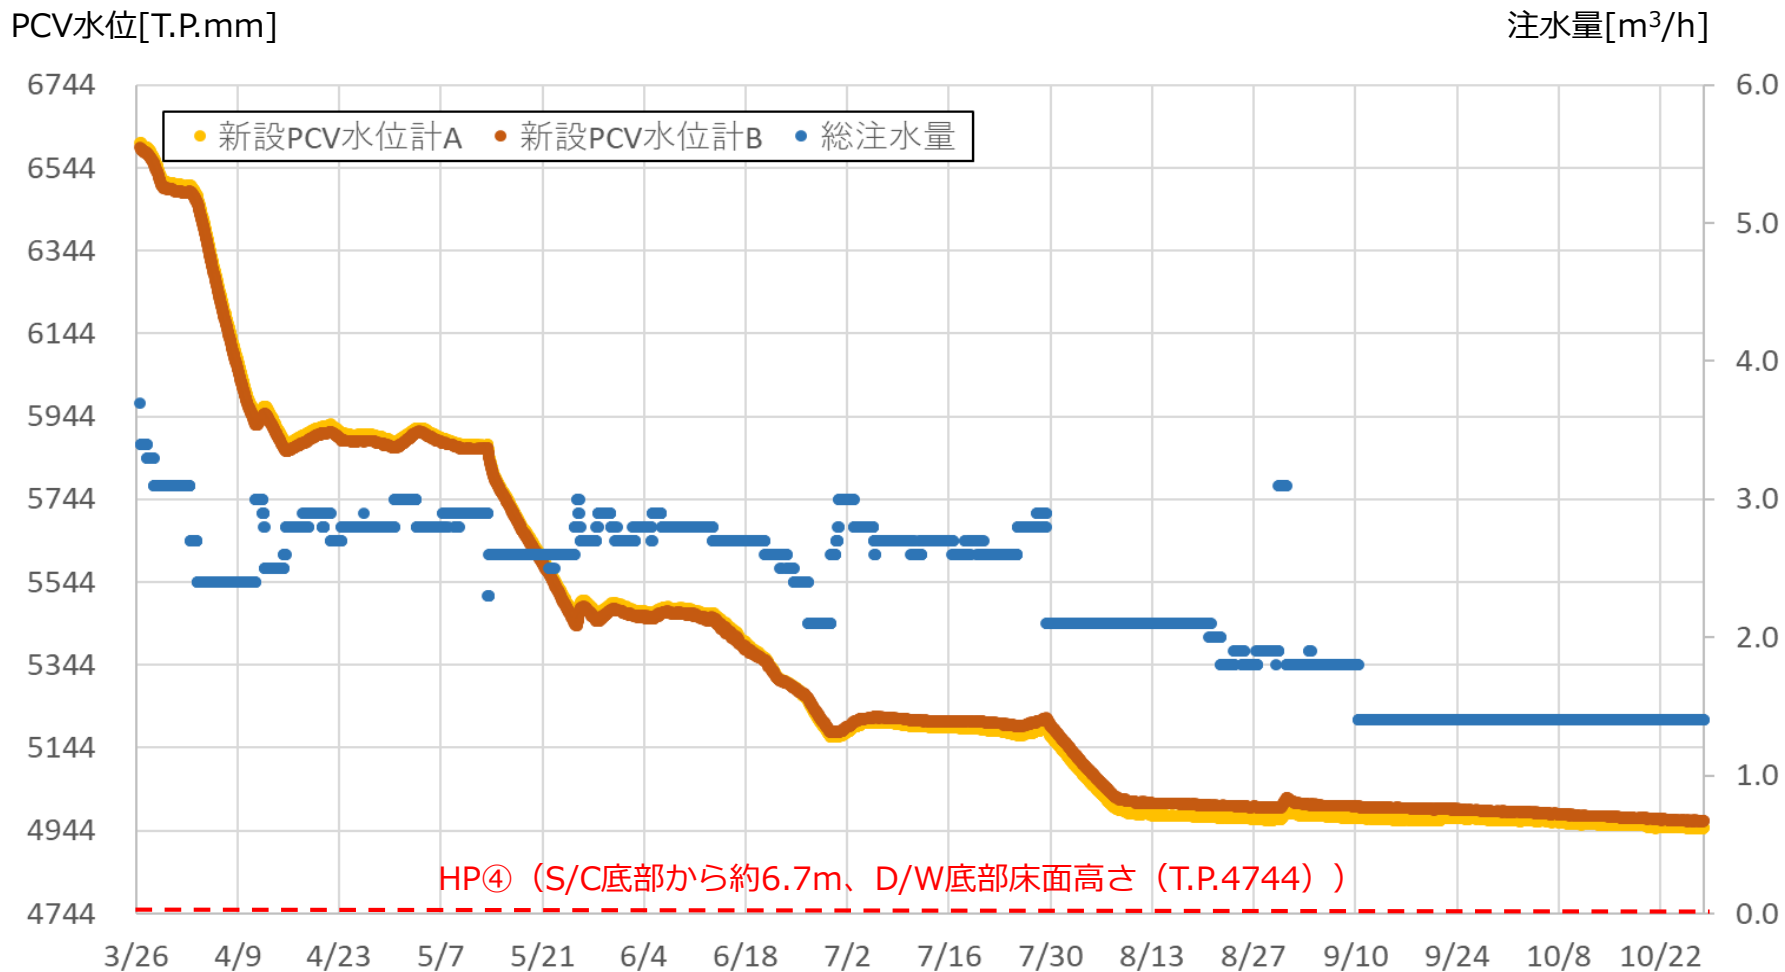
5. パラメータの推移 (PCV水位と注水量：長期)

✓ PCV水位低下開始以降のPCV水位と注水量の実績を以下に示す。

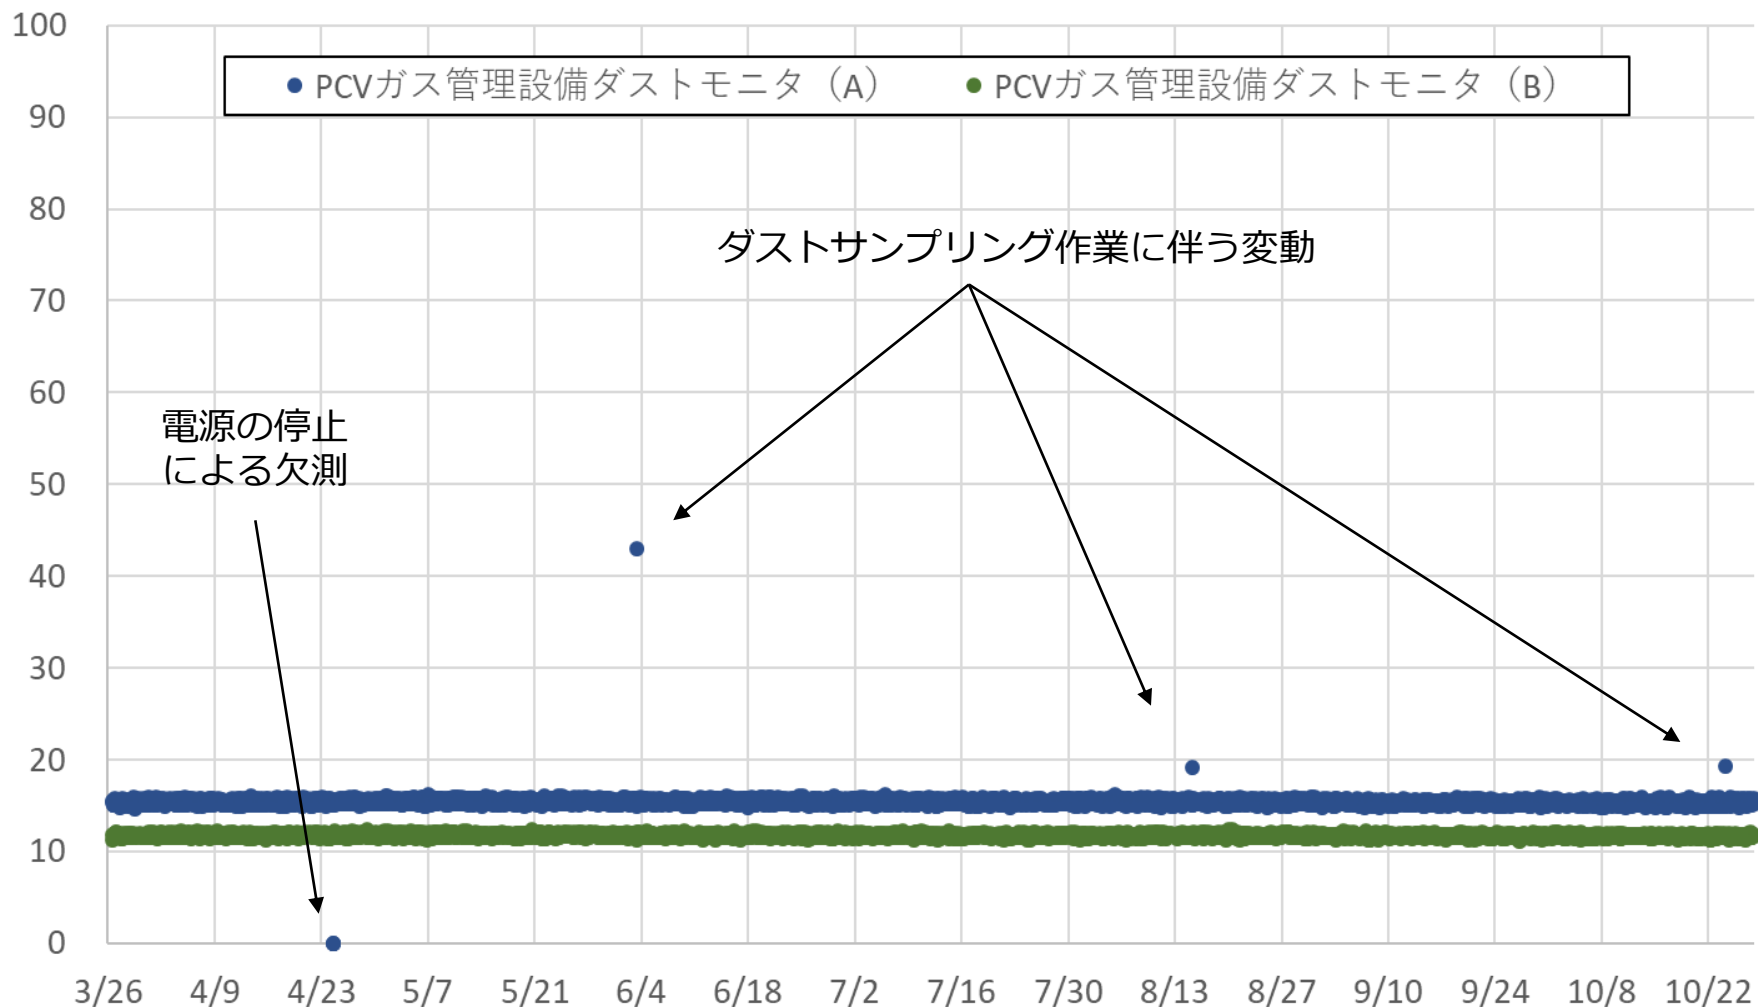
1 4. パラメータの推移 (PCVガス管理設備ダストモニタ濃度)

✓ 有意な値の変動なし。

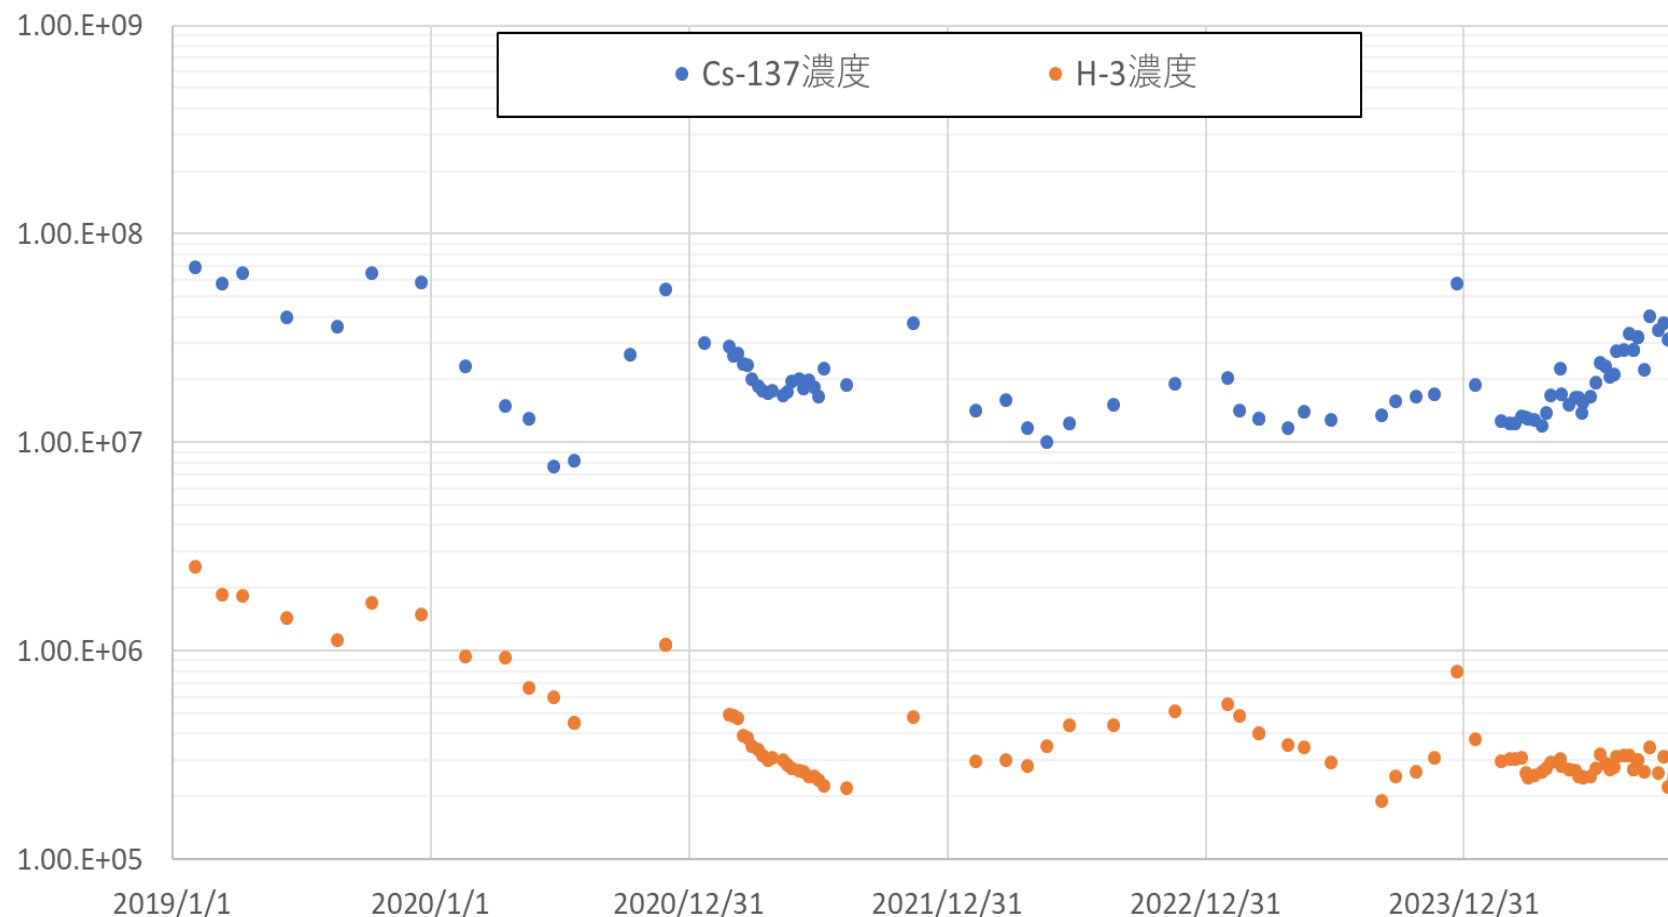
19. パラメータの推移 (Cs-137/ H-3濃度 長期)

- ✓ 2019年以降の建屋滞留水のCs-137、H-3濃度を示す。
- ✓ Cs-137濃度は、概ね 10^7 オーダーで推移しており、今回の変動は、この範囲内にある。

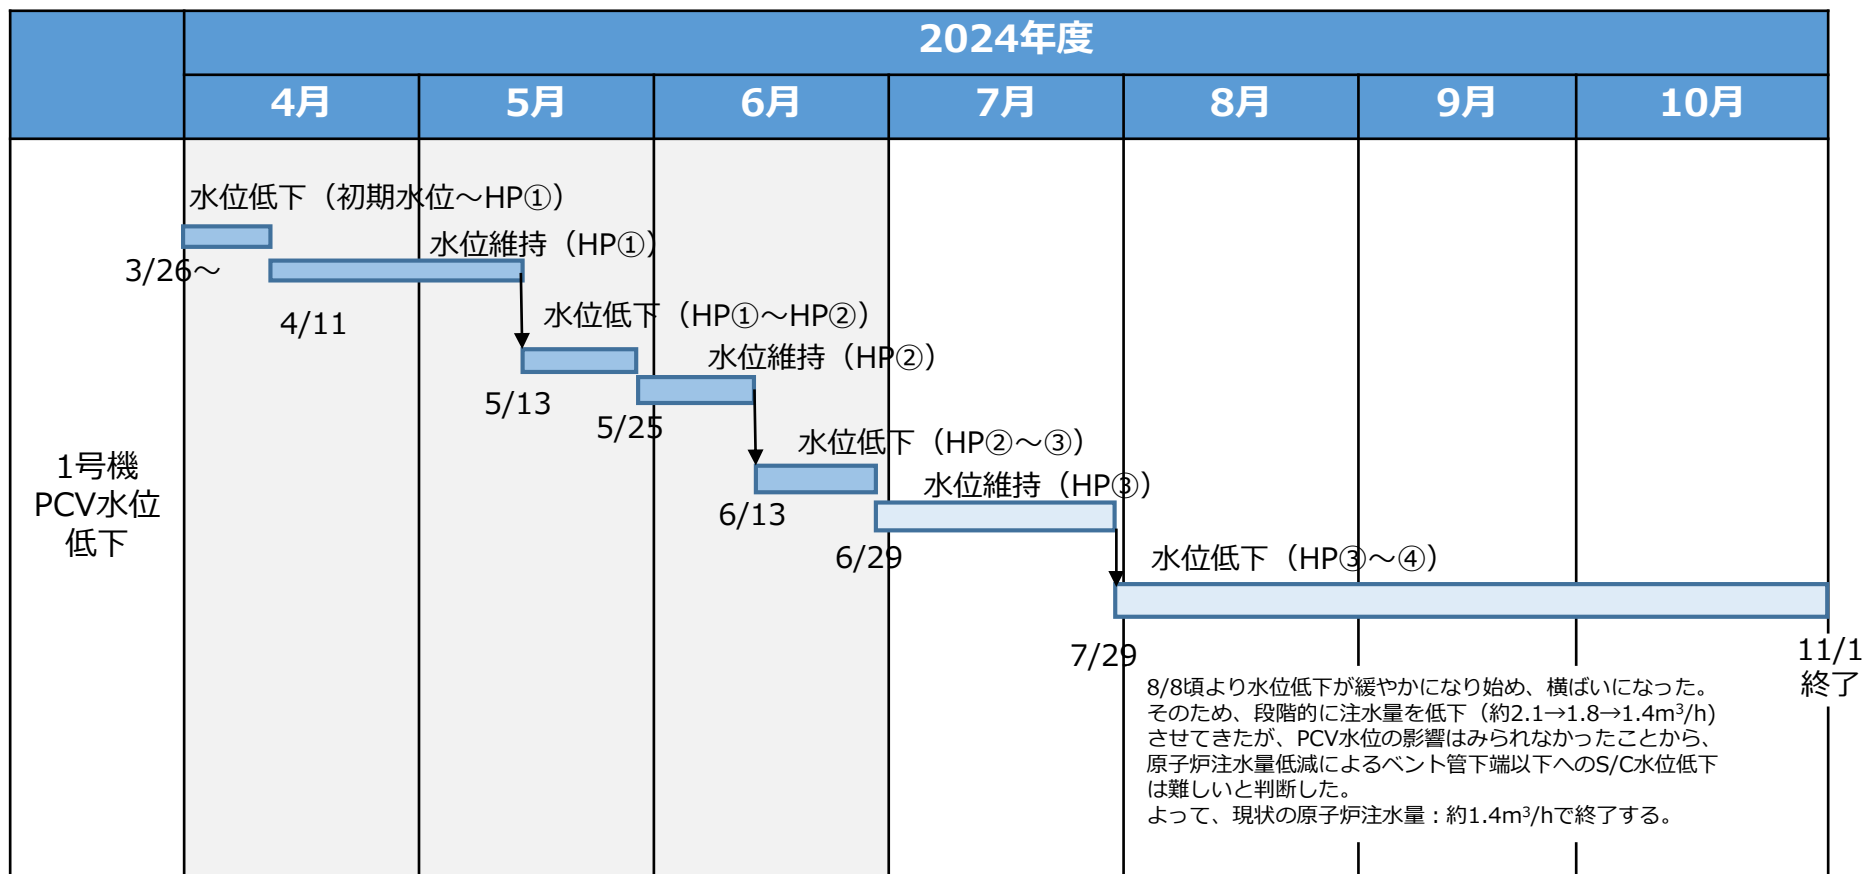
20. 原子炉注水量低減によるPCV水位低下の実績工程

✓ 原子炉注水量低減によるPCV水位低下開始以降の実績工程を以下に示す。

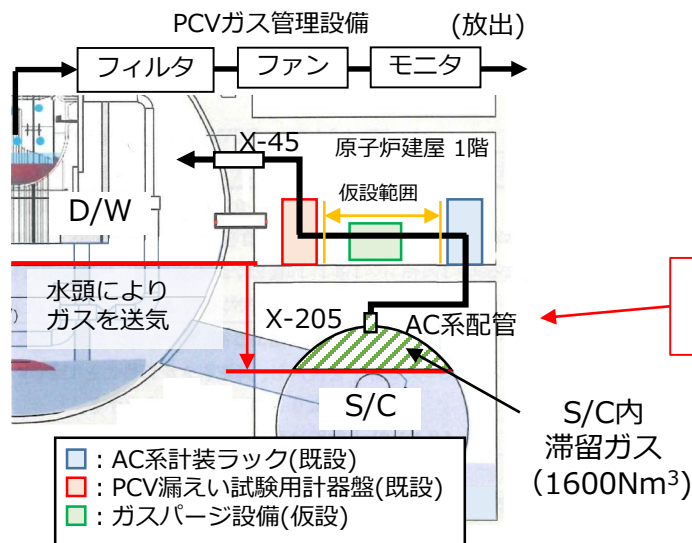
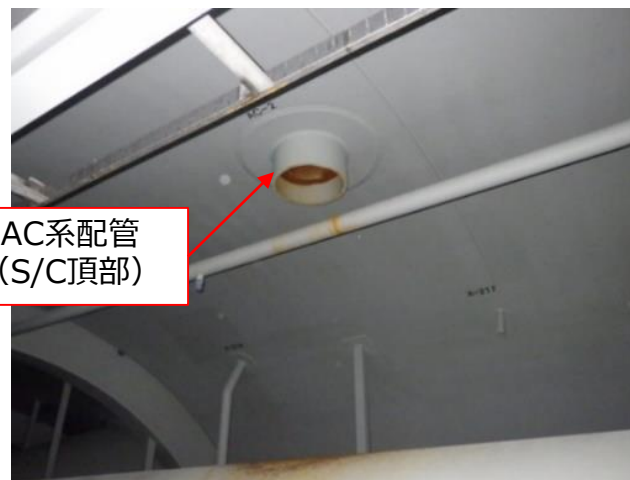
（参考）5号機AC系配管のS/C突き出し状況

- S/C内に滞留するガスの推定総量は約1600Nm³であり、D/WとS/Cの水位差を利用してガスをD/W内に送気し、ガスはD/W内で拡散してからPCVガス管理設備を介して屋外へ放出する。S/CとD/Wとの接続は、既設の不活性ガス系(AC系)計装ラック(S/C頂部に接続)、PCV漏えい試験計器盤(D/Wに接続)、ガスパーシ設備(仮設)を用いている。
- 2023年12月よりガスパーシを開始しており、ガスパーシの期間短縮のため、これまでにD/W水素濃度管理値の変更やPCV窒素封入量・PCVガス管理設備排気流量の増加を実施している。今後、パーシ作業の最終段階において、パーシ作業で用いているAC系配管(S/C頂部に接続)が、S/C内に約30cm突出していることにより、S/C頂部にガス(約90Nm³と試算)が残留するため、残留するガスのパーシ方法を検討中。

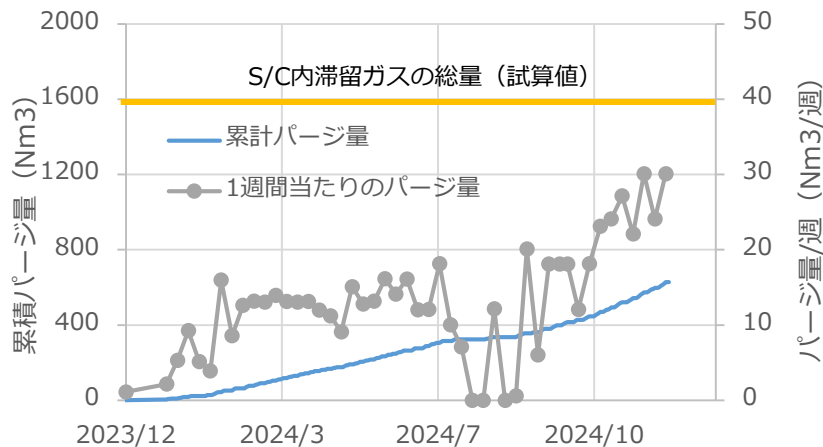
累積パーズ量と1週間当たりのパーズ量の推移

- S/C滞留ガスの推定総量(約1600Nm³)のうち2024年11月末時点で約627Nm³のパーズが完了し、現行パーズ量(約30Nm³/週)を継続すると、2025年度上期中に(頂部残留ガスを除き)パーズ完了の見込み。
- 至近の課題として、単位時間あたりのパーズ流量低下を確認しており、原因はS/C気相圧(≒D/W水位とS/C水位の差)の減少と推定。対策としてダイヤフラム式ポンプ(金属接触による火花が生じない仕様)を用いたパーズ設備による流量増加を計画しており、D/W水素濃度管理値の見直しと併せてパーズ期間の短縮を図っていく。
- PCV(S/C)水位低下は、S/C滞留ガスのパーズ完了後に実施する予定であるため、2025年度下期以降になると考えているが、S/C頂部に残留するガスの対応方法も検討中であり、今後もPCV水位低下時期の検討を継続していく。

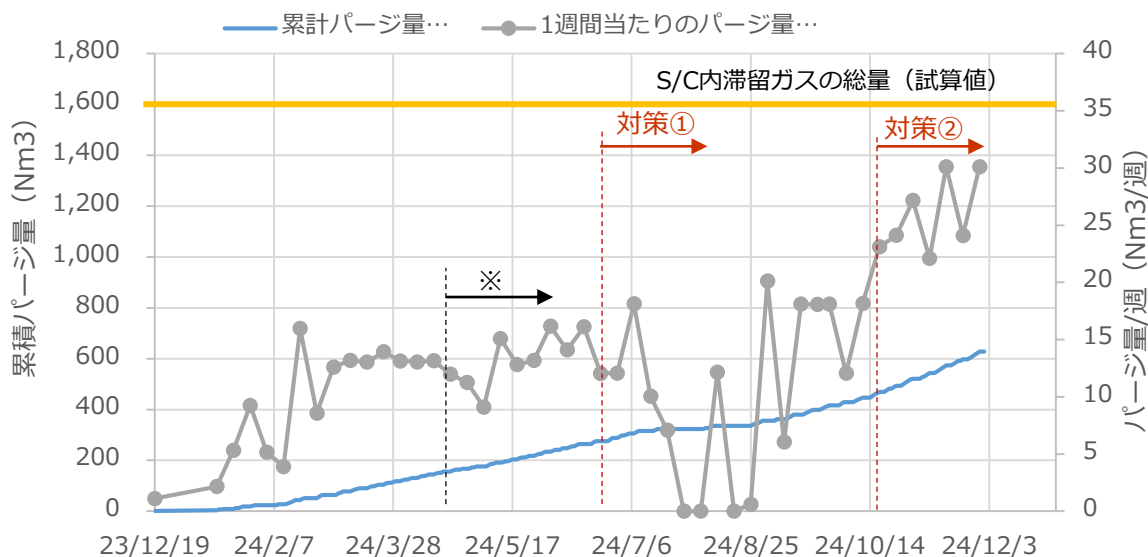
■ 対策②の実施状況

PCVガス管理設備の水素モニタの警報値を0.6%から0.8%に変更した上で、2024年10月から水素濃度管理値を0.4%から0.7%まで変更中 (現在の管理値は0.6%)。パーズ量の増加によるPCVパラメータ(放射性ダスト・希ガス(Kr-85,Xe-135)等)に有意な変動がないこと(検出下限値以下)を確認している。

パーズ量の増加
 対策②前:約10~20Nm³/週
 対策②後:約20~30Nm³/週

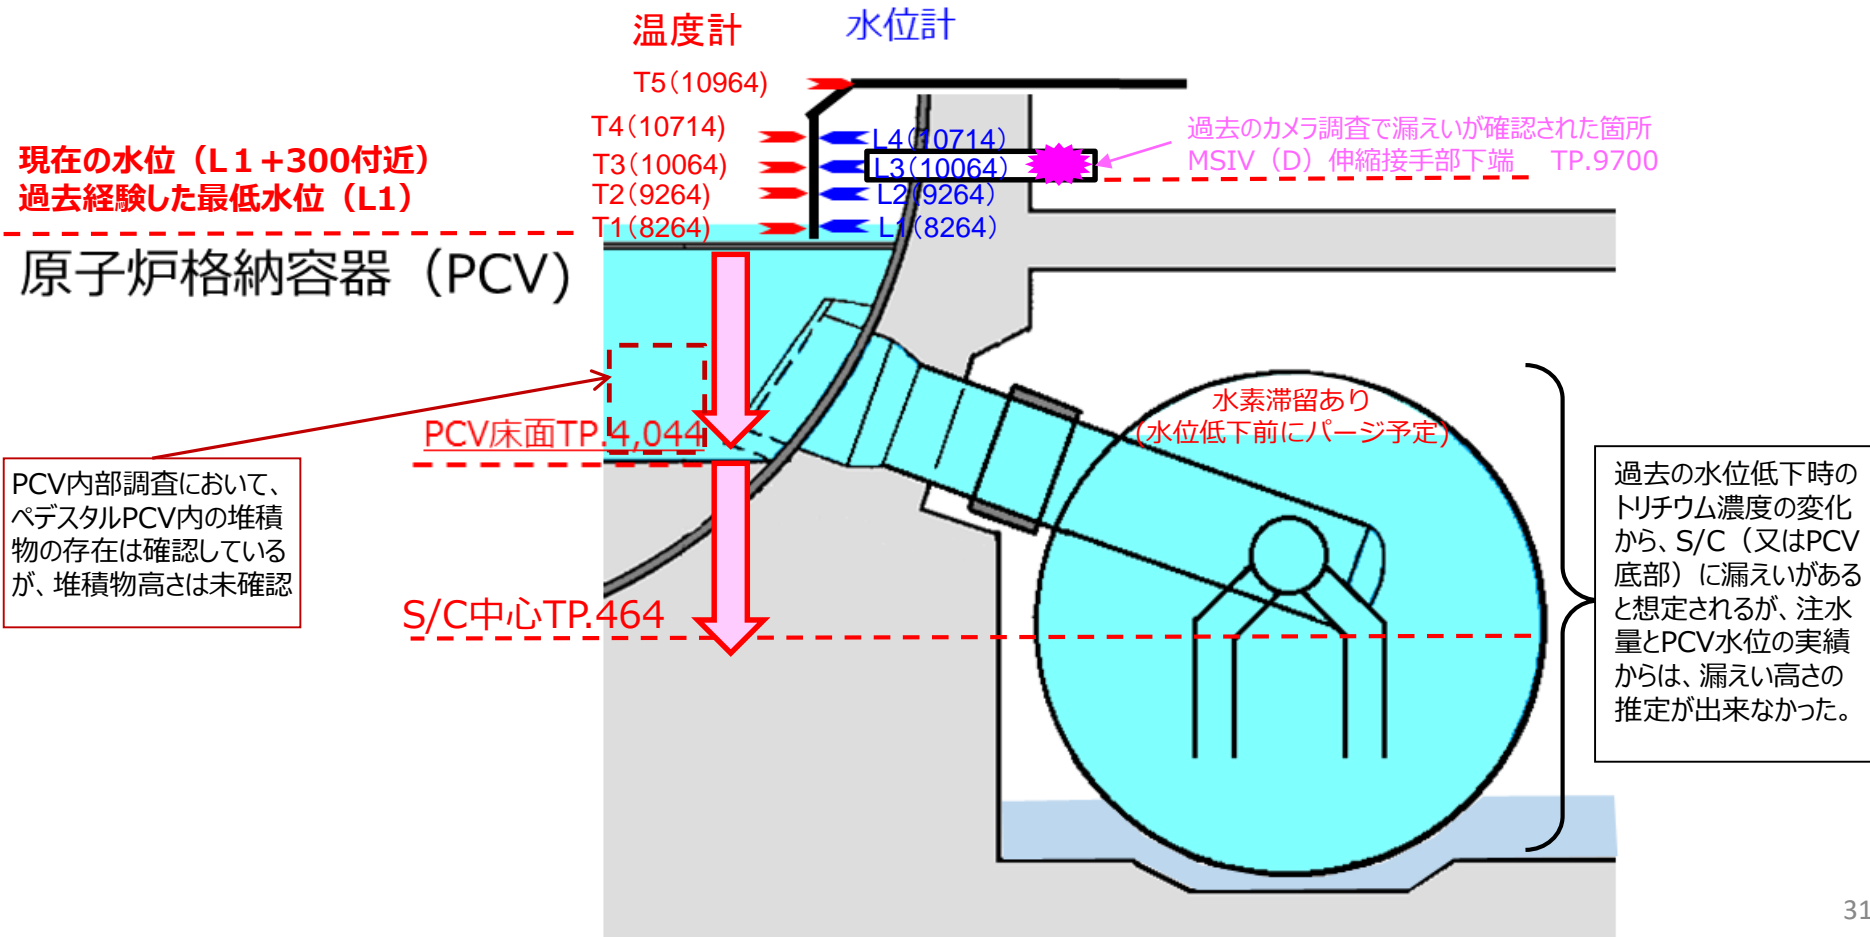
(参考2) 3号機 過去の経験水位とPCV水位低下の計画

- 過去経験した最低水位は、水位計の下端のL1（PCV床面から4.2m程度）付近。
- S/C（またはPCV底部）に漏えいがあると想定されるが、注水量とPCV水位の実績からは、漏えい高さの推定※が出来ていない。
- 注水量の段階的な低減によるPCV水位の低下後、必要に応じて、取水設備の設置による水位低下を行う。
 ※特定原子力施設監視・評価検討会（第105回）資料6-3 1/3号機原子炉格納容器の漏えい箇所の推定（追加の検討結果）

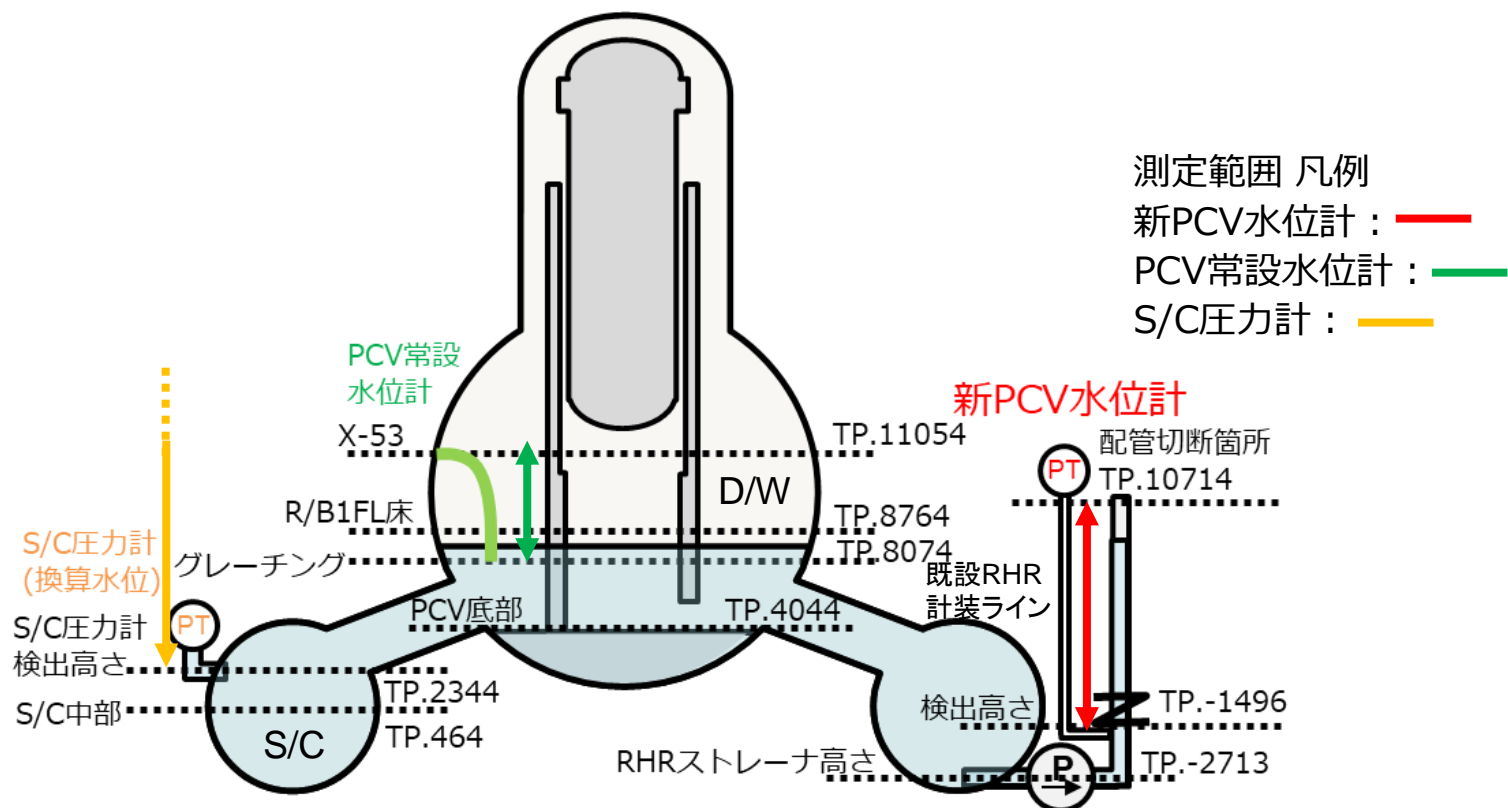
3号機PCV水位計と高さの関係

- 3号機RHRポンプ吐出圧力計装ラインにバブラ式水位計を設置。
- ✓ 概要：RHRポンプ圧力計装ラインをバブラ管と見立てて、バブラ式水位計を構築。
- ✓ 計測範囲：X-53ペネトレーション高さ近傍からS/C中部まで(TP. 10,714~-1,496)。

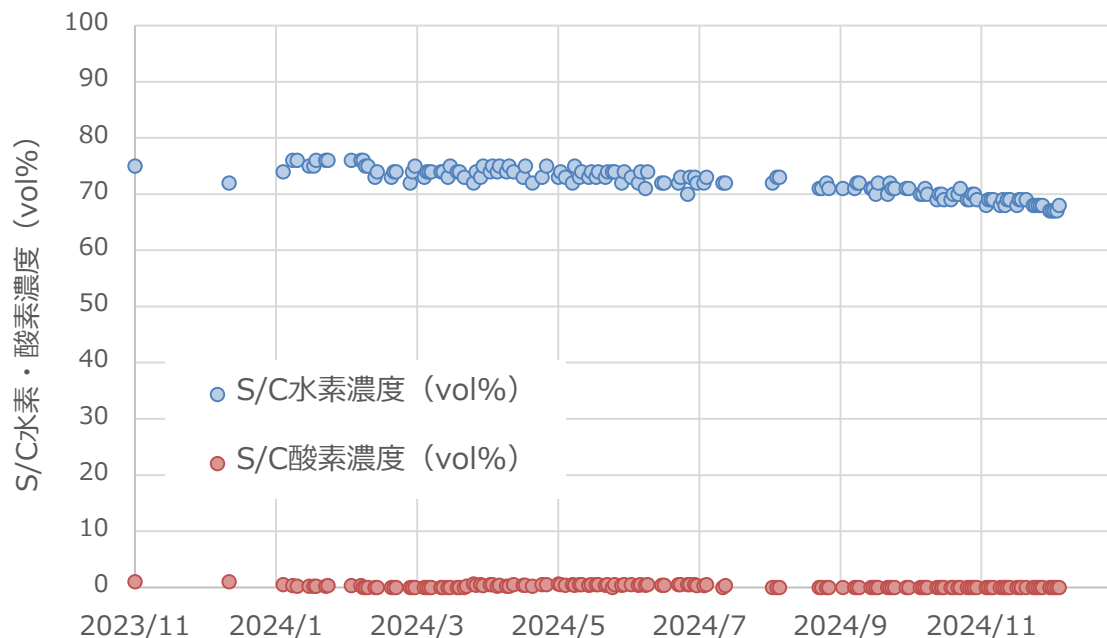
S/C内滞留ガスの水素・酸素濃度測定値

- S/C内滞留ガスの水素・酸素濃度の推移を以下に示す。水素濃度の微減傾向を確認。
