2号機SFPスキマサージタンク水位低下の 原因・対策及び今後の対応について

2024年12月16日

東京電力ホールディングス株式会社

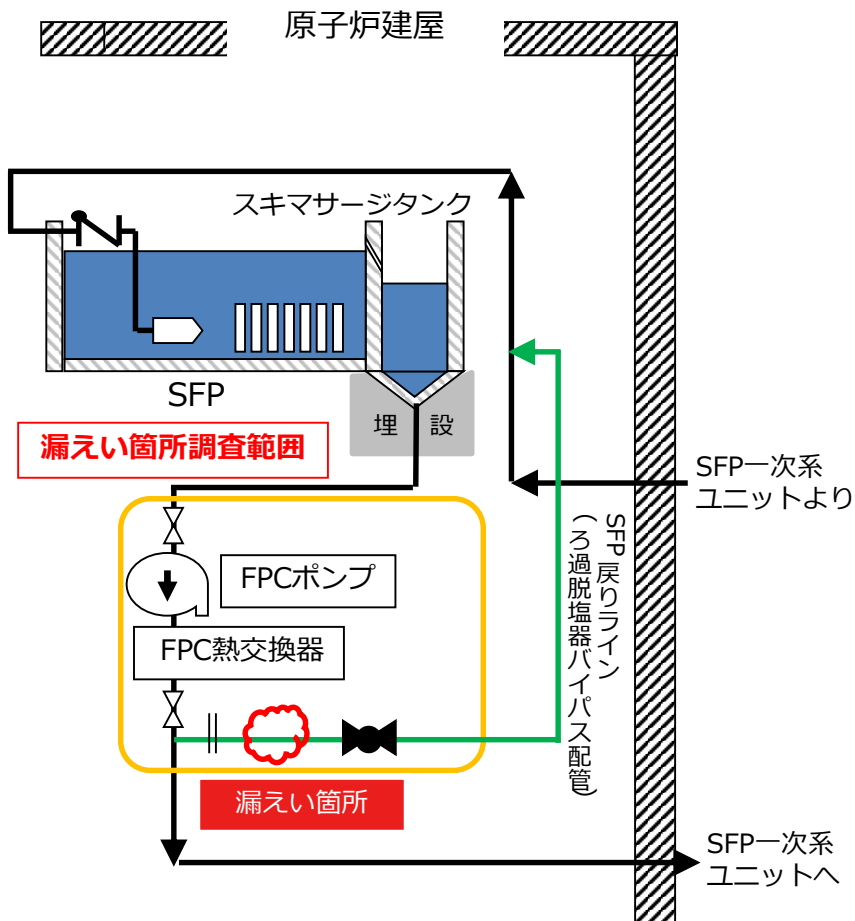
2号SFP系統概略図（漏えい箇所）

- FPC熱交換器から直接SFPに戻るライン（ろ過脱塩器バイパス配管※）の1箇所から漏えいが確認された。

※FPC系の既設ろ過脱塩器をバイパスするラインであり、ろ過脱塩器点検時等に使用していたが、現在は使用していない。
また、ろ過脱塩器とはフィルタ・樹脂により系統水を浄化、脱塩する装置。

漏えい箇所（FPC熱交換器室）

漏えい箇所の配管仕様
配管材質	圧力配管用炭素鋼鋼管 (STPG370)
配管口径	150A
配管板厚 (公称)	7.1mm

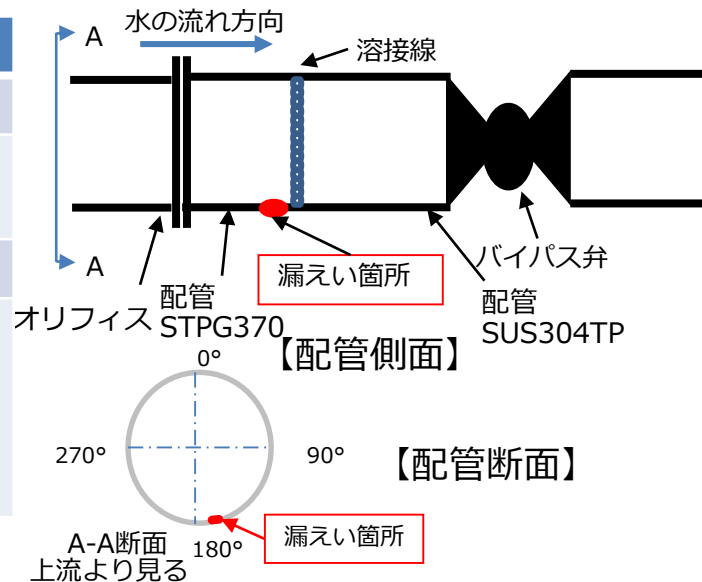
■ 漏えい箇所の詳細

漏えい箇所の状況
漏えい穴の寸法	最大約13mm
漏えい穴の位置	配管下部（真下から周方向に約10mm横） 溶接線端部から軸方向に約18mm
配管内部	配管内に堆積物を確認
配管構成	<ul style="list-style-type: none"> 溶接線から電動弁側の材質は配管用ステンレス鋼鋼管（SUS304TP）であり、炭素鋼鋼（STPG370）とステンレス鋼の異材継手 熱交換機側には流量調整オリフィスが設置されている

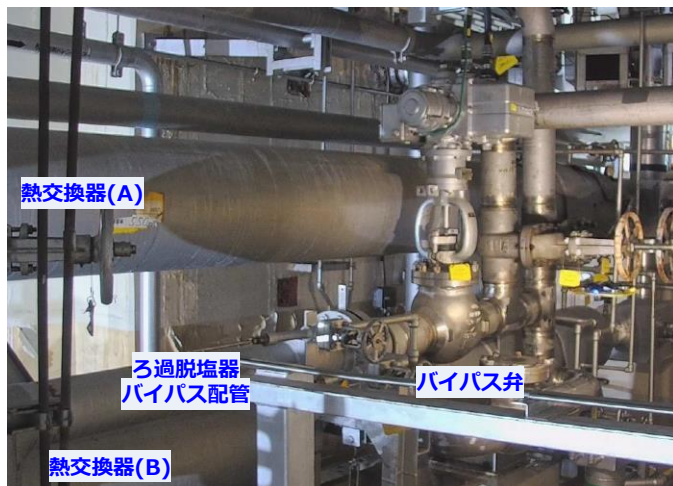
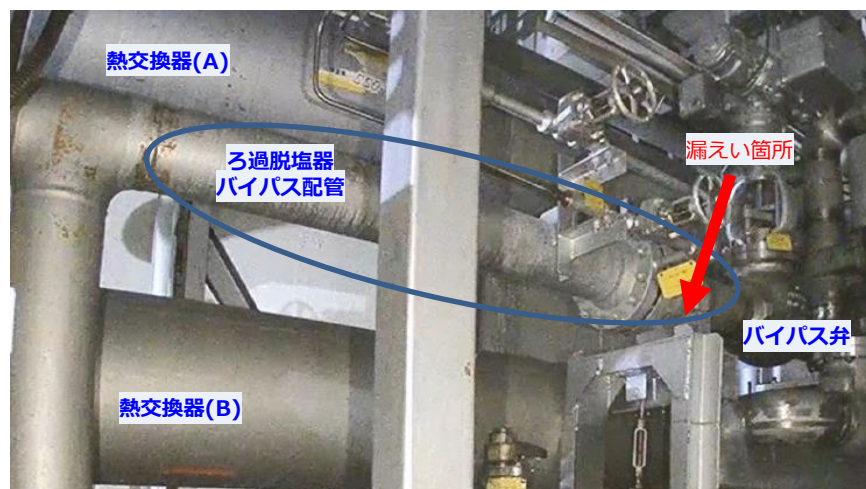
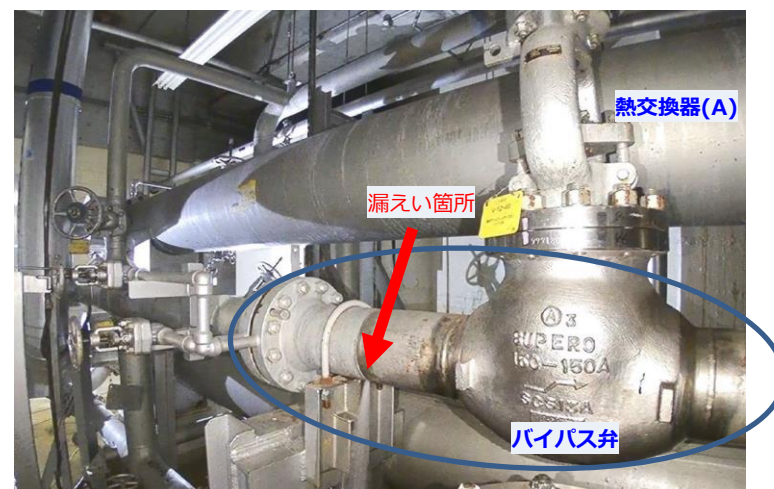
FPC熱交換器室全体

- ✓ ドローンによるカメラ確認および人による直接目視にて、配管外表面を確認。
- ✓ 漏えい箇所が確認された穴周辺には、錆と思われる変色が確認されたが、同ラインの配管外表面に有意な腐食は確認されなかった。

漏えい箇所周辺

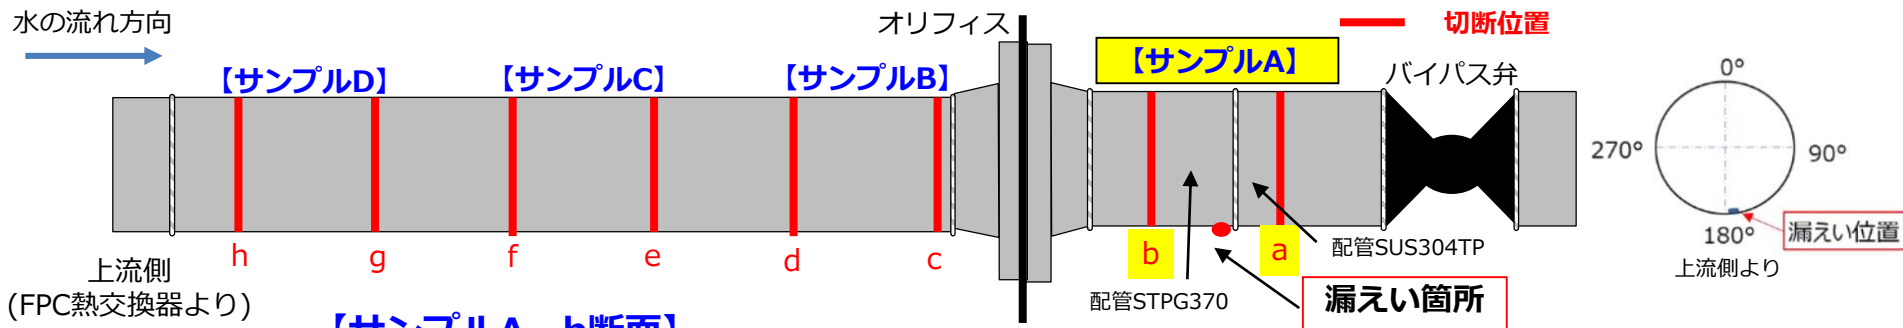
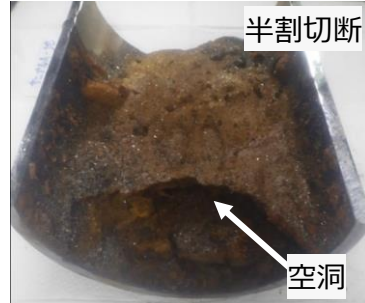
【サンプルA b断面】

崩れた堆積物を撤去

【確認結果】
炭素鋼の内表面全周にわたり、赤茶色の付着物が観察され、天側には塊状の付着物が一部認められた。地側にはブリッジ状に堆積物が存在し、その下部には空洞が認められた。ステンレス鋼管側の地側に堆積物が存在し、その下部には空洞が認められたが、天側・側面に堆積物は観察されなかった。

○ : 堆積物上のグレー色は配管切断時の鉄粉(その他切断面についても同様)

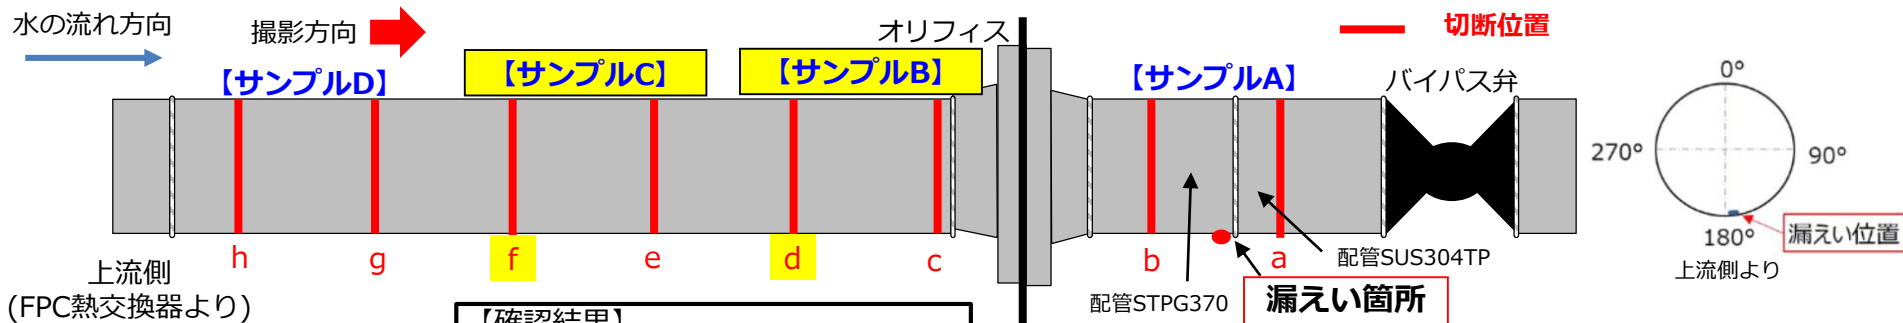
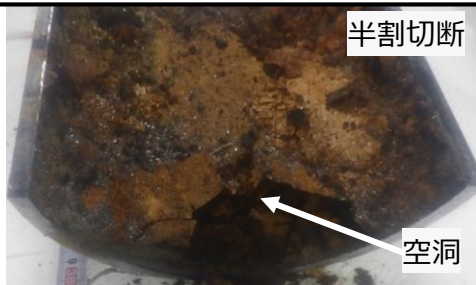
【サンプルC f断面】

内表面全周にわたり、赤茶色の付着物が観察され、天側には塊状の付着物が一部認められた。地側にはブリッジ状に堆積物が存在し、その下部には土状(灰色)の堆積物があり、空洞も認められた。

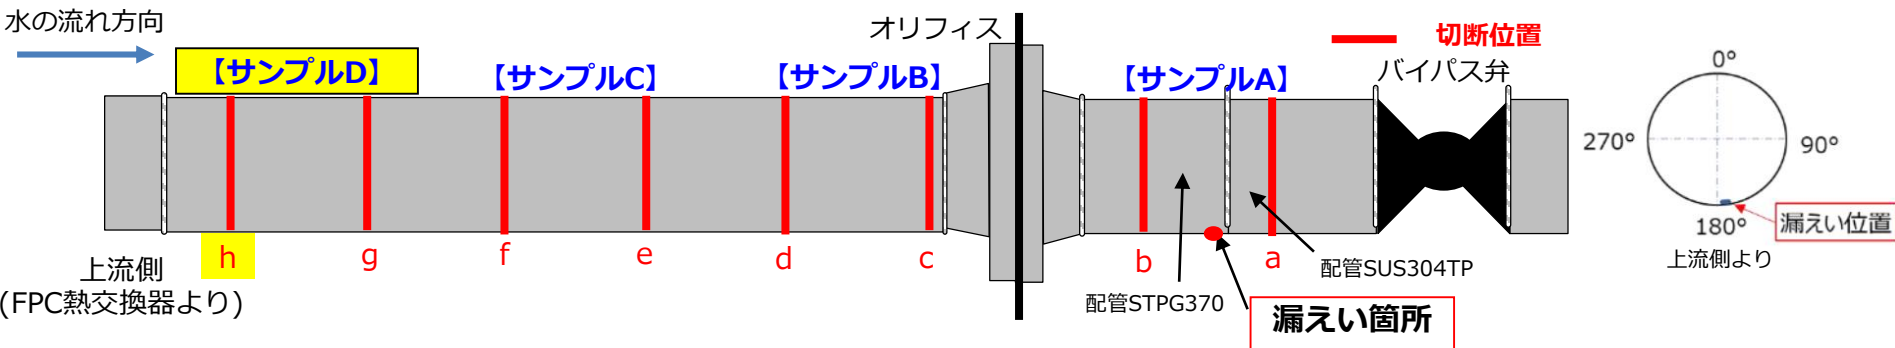
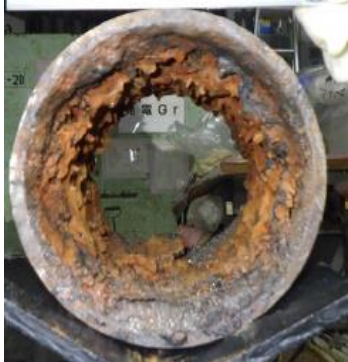
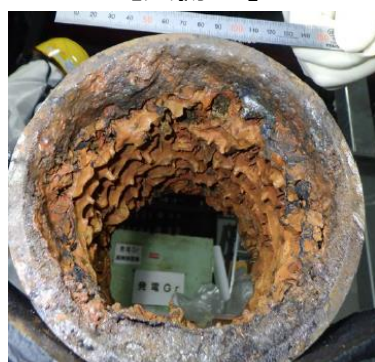
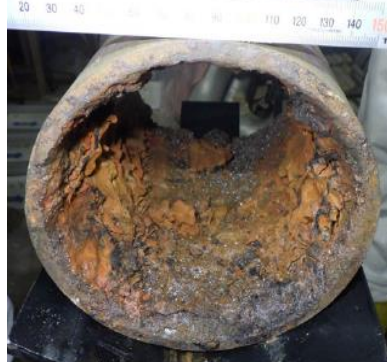
【サンプルD h断面】

内表面全周にわたり、赤茶色の付着物が観察され、天側には塊状の付着物が多数観察された。
地側に堆積物(表面は赤茶色、その下は灰色)が観察された。

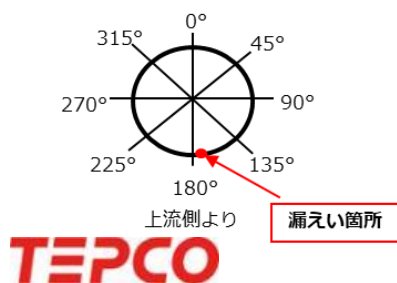
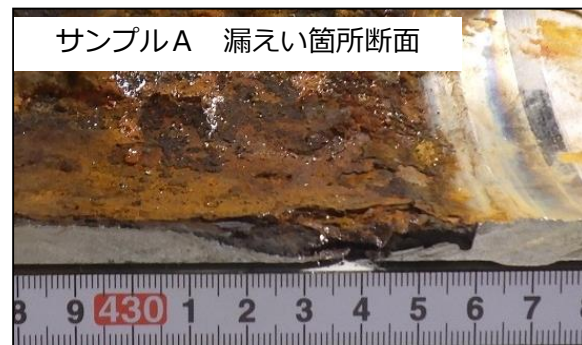
- ✓ サンプルA：天側0°と90°の減肉は軽微であるが、その他は減肉が観られる。地側180°の減肉量が相対的に大きく、溶接線から約100 mmまでの範囲の炭素鋼側で異常に大きな減肉が観られた。
- ✓ サンプルB：天側0°の減肉は軽微であるが、その他は減肉が観られ、地側180°の減肉量が相対的に大きく、やや不均一になっている。
- ✓ サンプルC：天側0°の減肉は軽微であるが、その他は減肉が観られ、地側180°の減肉量が相対的に大きい。
- ✓ サンプルD：全周に渡り減肉がみられ、方位ごとの不均一が少ない。

1.9	2.2	1.5
1.8	開口	2.0
1.9	1.2	2.4

単位 (mm)

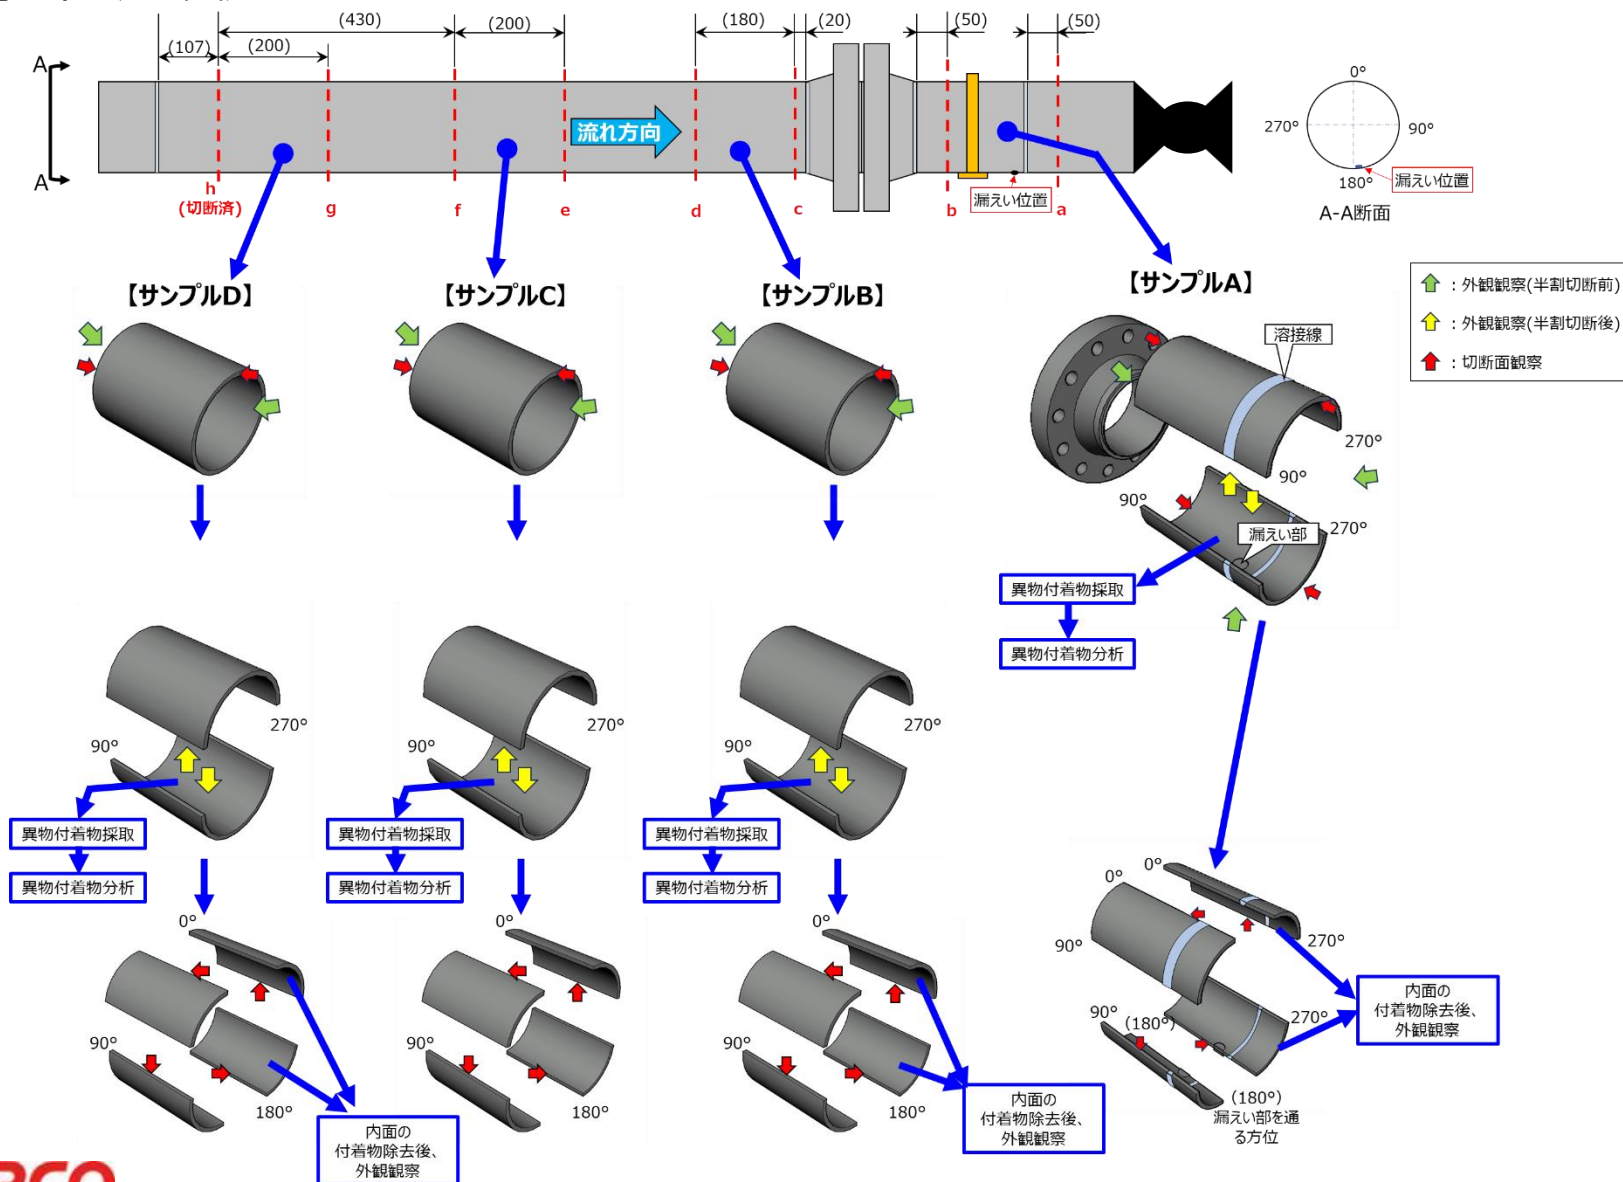
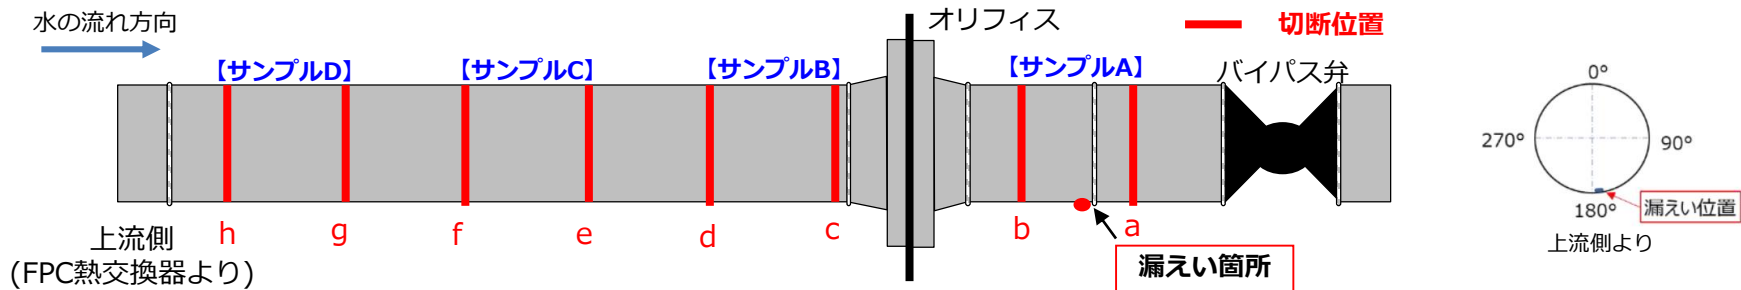
✓ 配管内表面の観察のため、当該ラインをサンプルA～Dに分割し・輪切り・半割・管軸方向に細断を実施。

- ✓ 堆積物除去後に配管内表面の観察を実施。
- ✓ サンプルA, B, Dの配管内面は、全面的に腐食を確認。
 - 【サンプルA】 180°側の、溶接線から約100 mmまでの範囲で異常に大きな減肉を確認。
 - 【サンプルB】 180°側で一様に減肉しているが、局所的に深い部分も確認。
 - 【サンプルD】 全面腐食していることを確認。

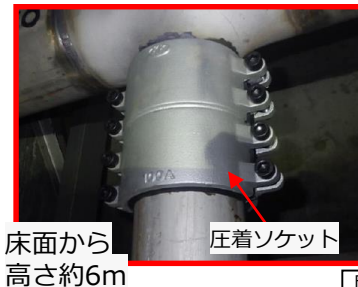
<③拡大写真>

- ✓ 漏えいが確認された配管の類似箇所(異材継手)は、今回の漏えい箇所を含め12継手を確認。
- ✓ ②,③,⑫の継手は、外表面に腐食生成物の付着が確認されたため、補修を実施済。
- ✓ ④,⑤の継手は、オペフロ床面コンクリート埋設箇所のため、配管外表面の腐食状況は確認困難。
(漏えいした場合、スキマサージタンクの水位監視ならびに床ファンネルを經由し建屋滞留水となるため、滞留水水位を監視する。)
- ✓ ⑥~⑪の継手は、配管外表面の目視確認および肉厚測定を実施し、有意な減肉がないことを確認済。

床面から高さ約6m

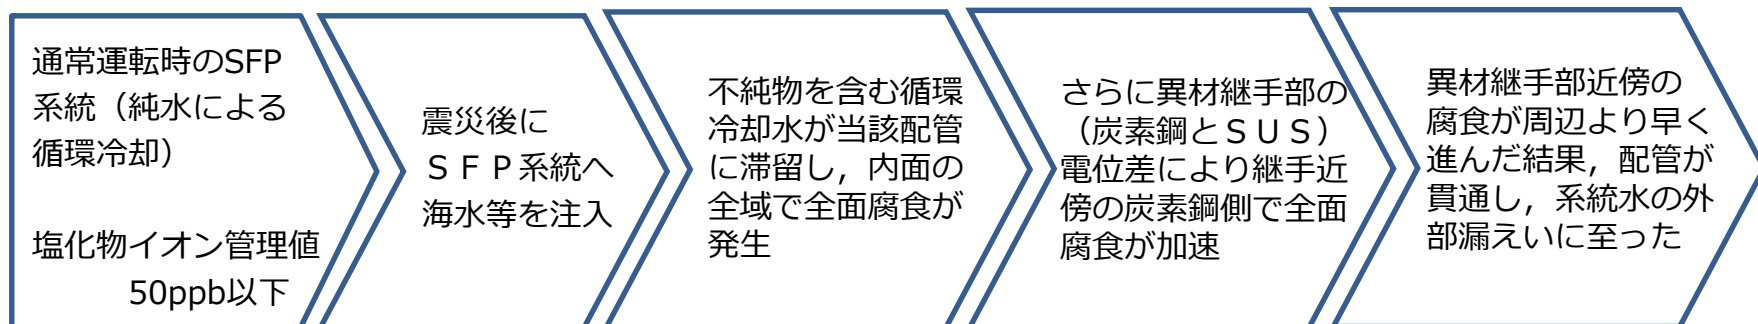
<漏えい発生の想定メカニズム>

- ①漏えい部を含む**当該配管（系統水が滞留）の内面全域で腐食**を確認。
- ②配管内の地側に多量の堆積物があり、分析で鉄酸化物（鉄さび）と推定
- ③配管内**堆積物から不純物成分を検出**（ Cl^- 、 SO_4^{2-} 、 NO_3^- 、 Na^+ 、 Mg^{2+} 、 Ca^{2+} など）
- ④漏えい箇所は、炭素鋼とステンレス鋼の異材溶接継手近傍の炭素鋼側。**溶接線から約100 mm程度の範囲が異常に深く減肉し**、一部で貫通していた。震災後の平均腐食速度は0.5 mm/y以上。

- ①純水中では、ほとんど腐食しない^{注1}
- ②一方、**不純物を含む水中では全面腐食**が生じる。全面腐食の速度は、常温の淡水/海水中において0.1 mm/y程度。
- ③**異材接合部付近では全面腐食速度が導電率等に応じて数倍～数十倍に加速**^{注2}（ガルバニック腐食）

以上から、本漏えい事象は、震災後の海水等注入による不純物を含む循環冷却水が当該配管系統に滞留し、SUSとの異材継手部近傍の炭素鋼配管でガルバニック腐食を生じたことによると推定

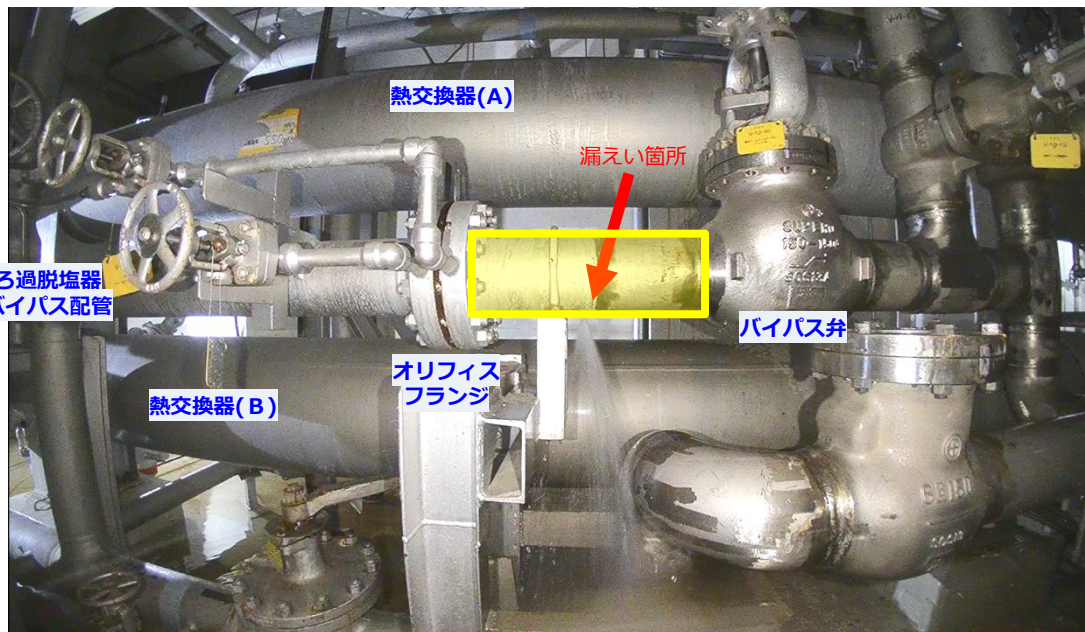
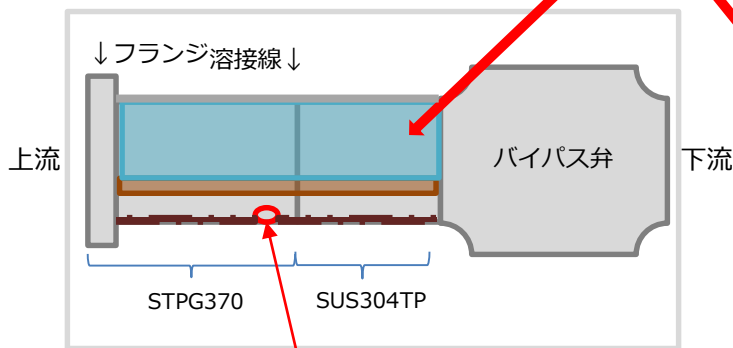
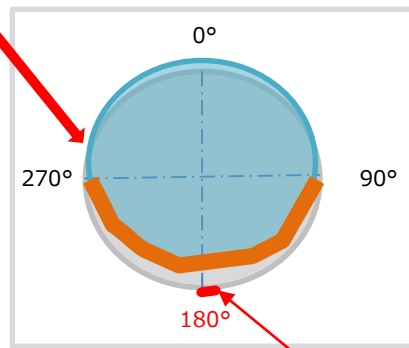
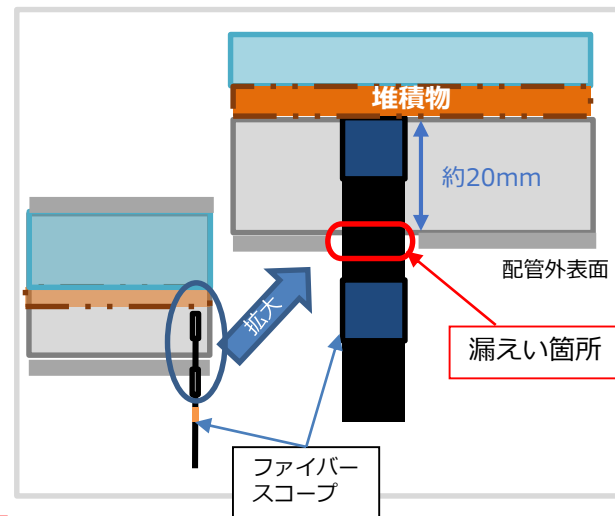
<参考> ファイバースコープによる配管内部調査<調査項目①>

青い箱：配管上部は堆積物により確認出来ない

堆積物により配管上部は確認出来ない

堆積物により天方向にファイバー挿入不可

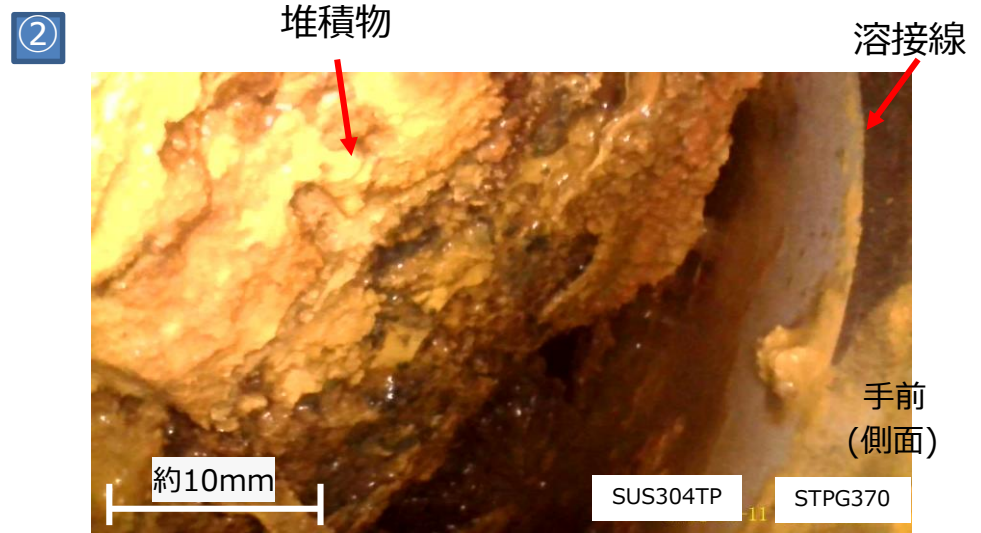
上流側から見た撮影位置

配管上部は、堆積物により確認できていない

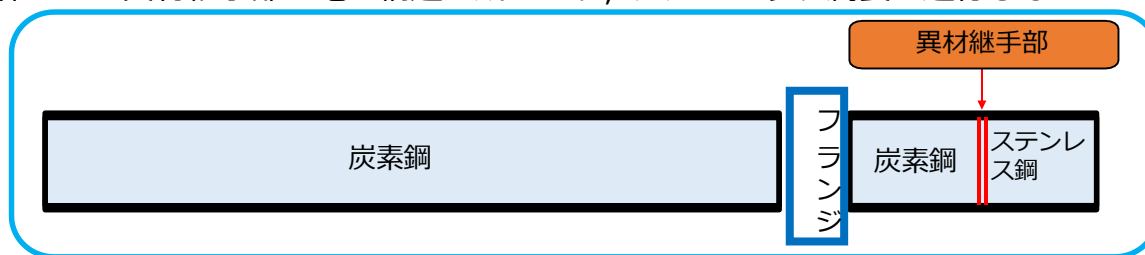
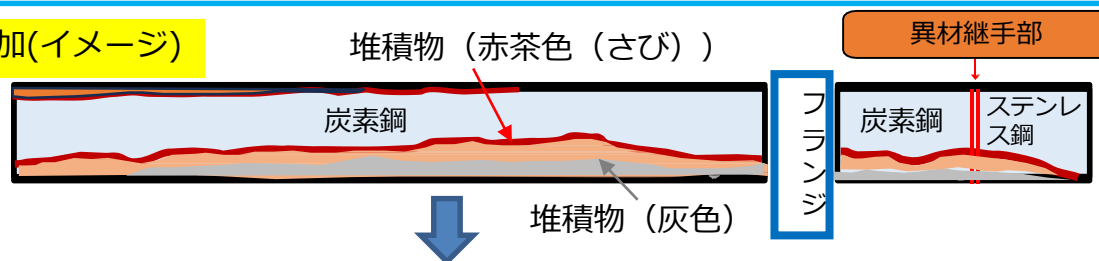
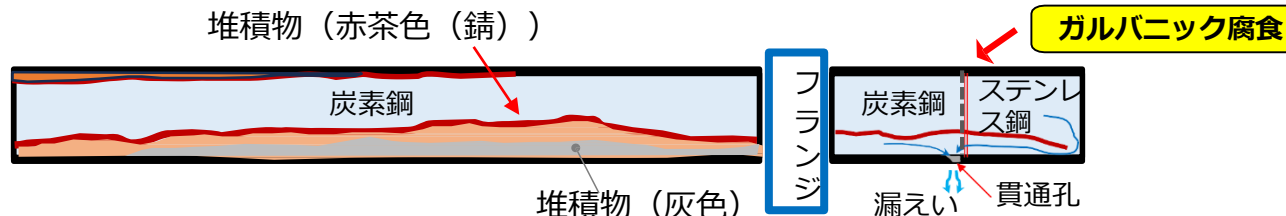
<参考> 堆積物の推定メカニズム

- ・ ほぼ絶縁体である純水中では、電気化学反応である腐食はほとんど進行せず、さびや堆積物も発生しない。
- ・ また、絶縁体ゆえに異材継手部の電池構造が成立せず、ガルバニック腐食も進行しない。

- ・ 海水等をSFPへ注入。当該配管内にも流入し炭素鋼表面では全面的に腐食（さび）が発生。
- ・ 合わせて、炭素鋼とステンレス鋼の異材溶接部の炭素鋼側ではガルバニック腐食が発生。
- ・ 当該配管はSFP循環冷却配管の分岐配管であり、殆ど水が停滞しており、水中のさび、よごれ、ゴミなどが地側に堆積
- ・ SFP水は浄化されたが、純水には戻らないため、炭素鋼表面では全面腐食が継続し、さびも継続して発生するため堆積物が増加。

- ・ フランジ下流側のガルバニック腐食が成長し、貫通に至り水の漏えいが始まる
- ・ 地側の比較的柔らかい灰色の堆積物が、系外へ徐々に流出
- ・ 比較的硬い赤茶色の堆積物のブリッジの一部が破損し、水の漏えいが徐々に激しくなり灰色の堆積物のほとんどが流出
- ・ 一方、赤茶色（錆）の堆積物は硬いことから、その位置に残存したため、空洞が発生

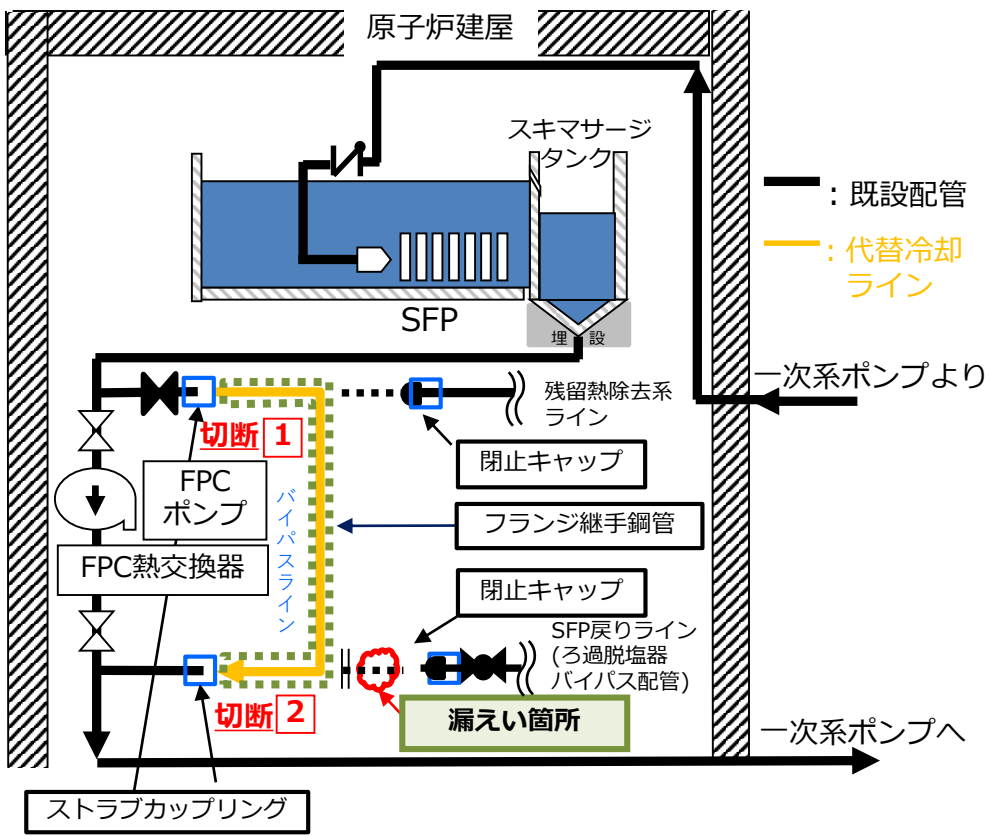
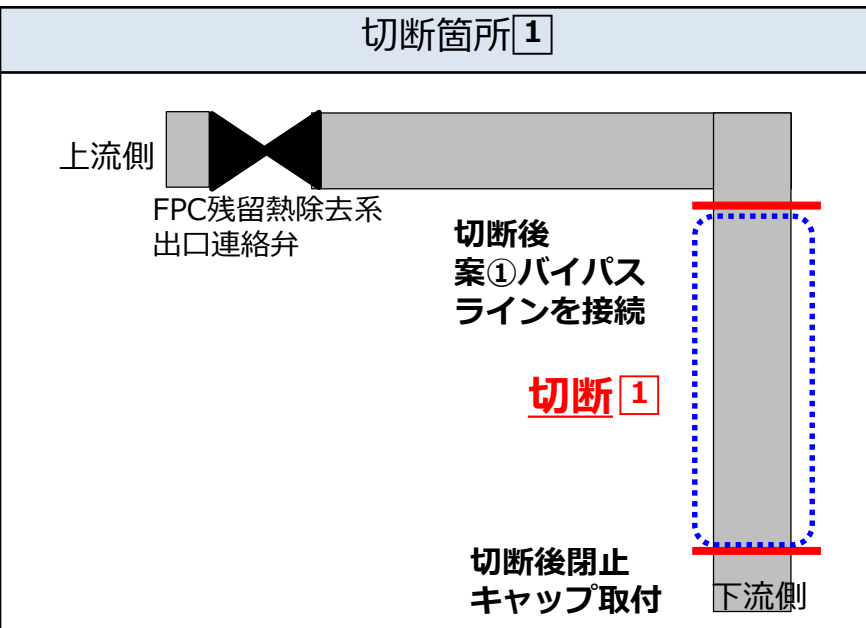
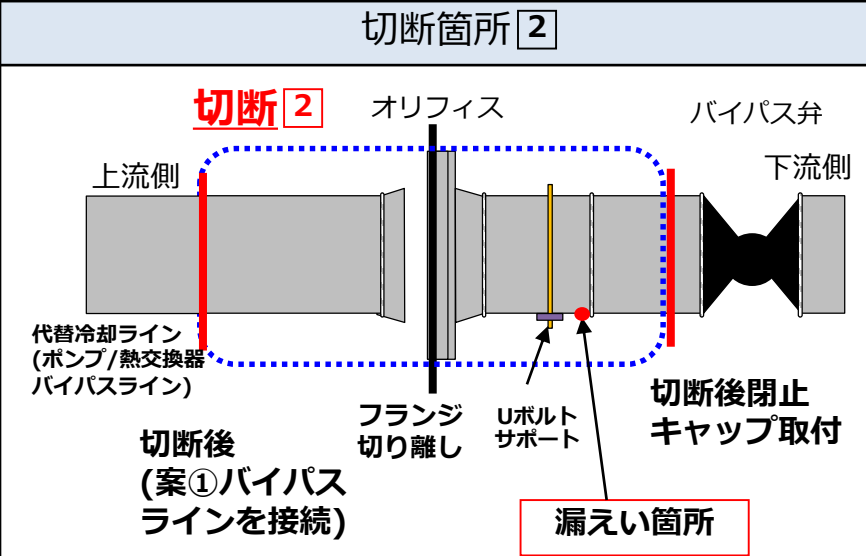
切断箇所 1: 残留熱除去系※ライン

切断箇所 2: SFP戻りライン(ろ過脱塩器バイパス配管)
