# 6号機高圧電源盤6Cの電源停止 および火災報知器の作動について

2024年9月5日

東京電力ホールディングス株式会社

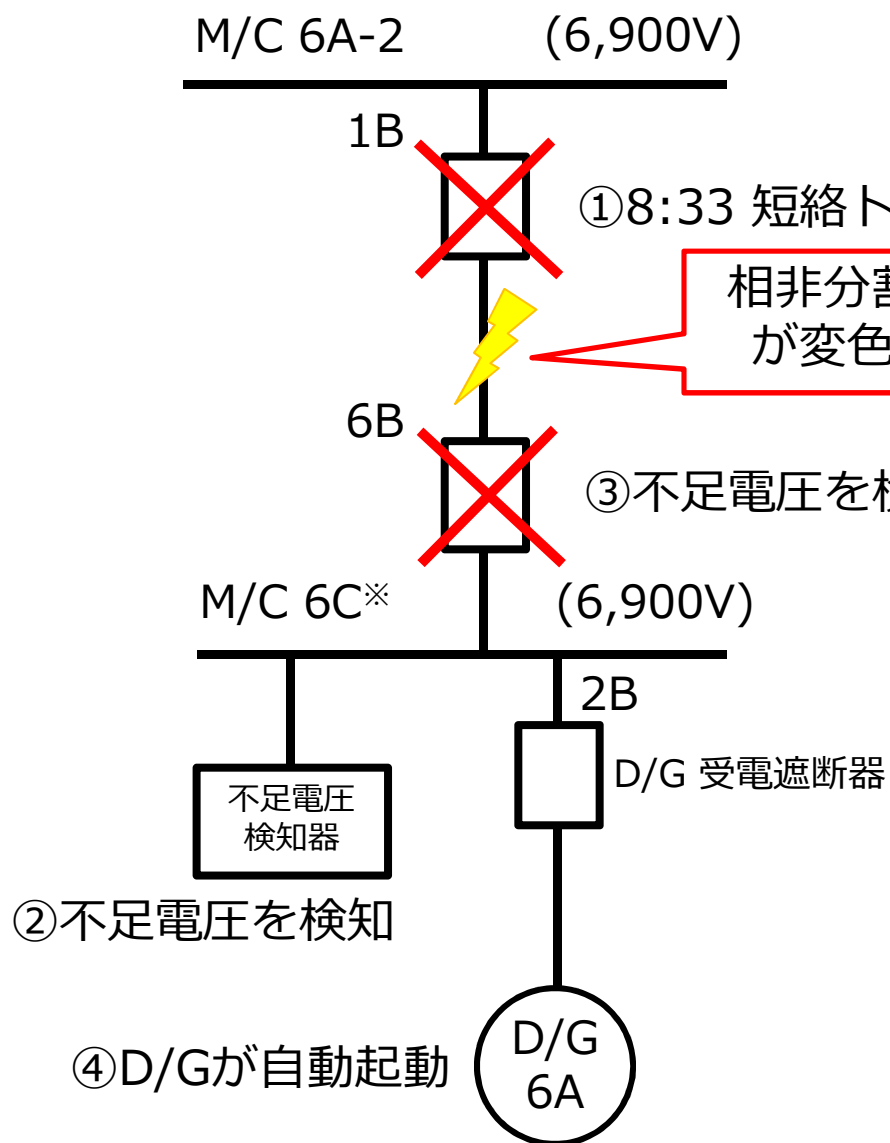
# 1. 事案の概要（補足：M/C 6C単線結線図）

- 常用電源設備の停止により、M/C 6C母線が停止したものであり、D/G 6Aの起動により、M/C 6C母線を復旧している。
- 燃料プール冷却は、機能喪失を想定しても、機能に影響を与えるまでに十分に時間があり、その間に補修または代替手段が可能である。また、6号機のプール燃料の崩壊熱は大きく減少しており、運転上の制限（65℃）には至らないと評価している。
- 今回は設計通り非常用D/Gが起動し、現場状況を確認しつつプール冷却も再開していることから、問題ないものと考ええる。

※現在も事故点は停電中のためP/C 6CについてはP/C 6D側から受電中

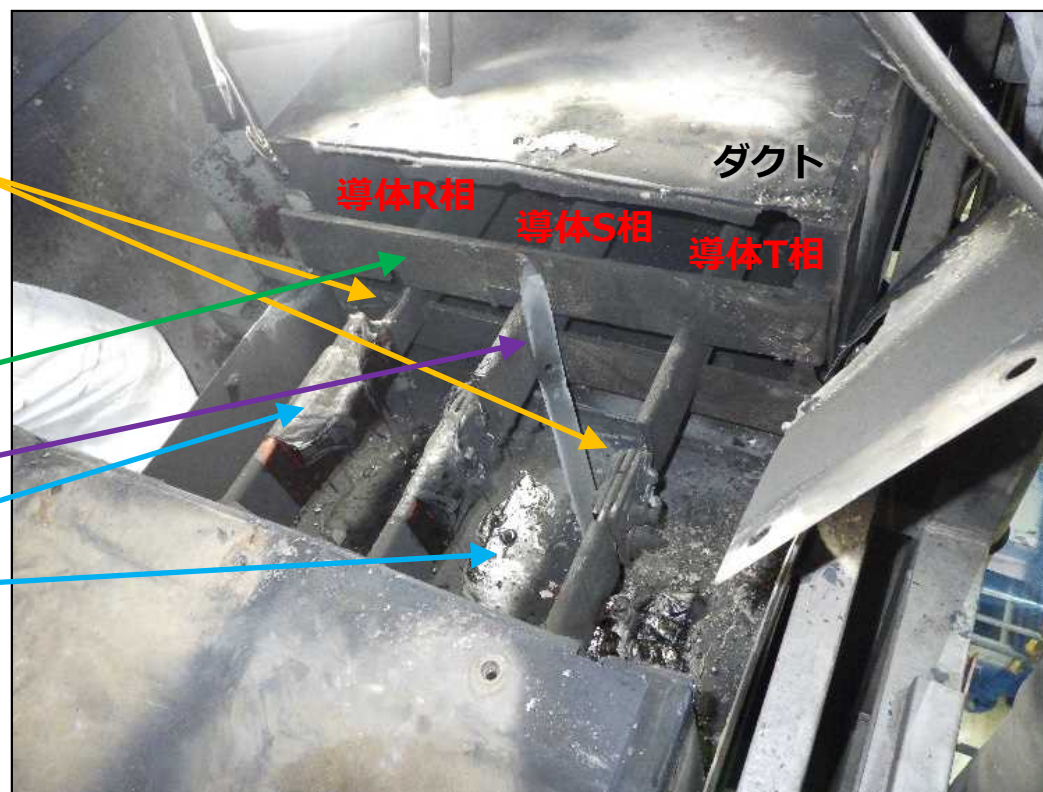
- ▶ 当社研究所において材料面の分析ならびに短絡メカニズムの検討
- ▶ 損傷した相非分割母線の各種試料について持ち出しを実施し調査

- ・ 導体
- ・ ダクト
- ・ アーク痕の通流箇所特定

- ・ 導体支持板
- ・ 金属片
- ・ 絶縁処理材

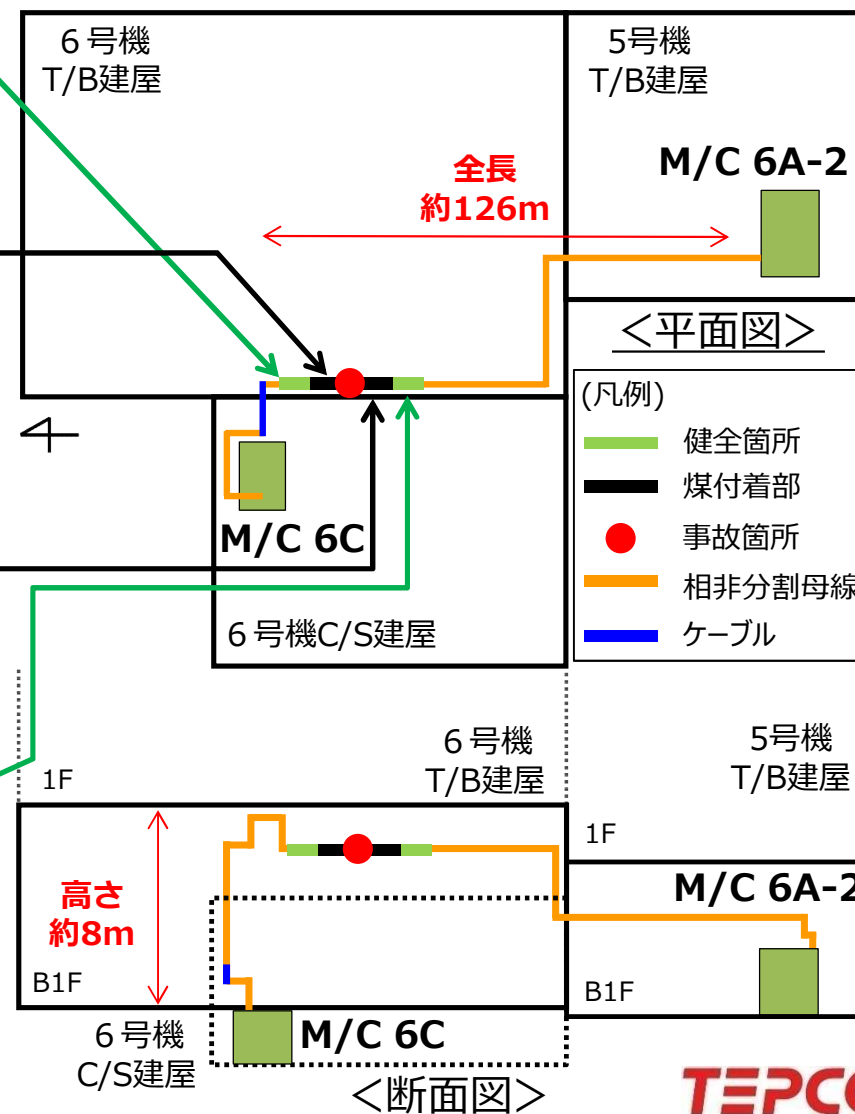
事故点より南へ約7m  
箇所内部写真

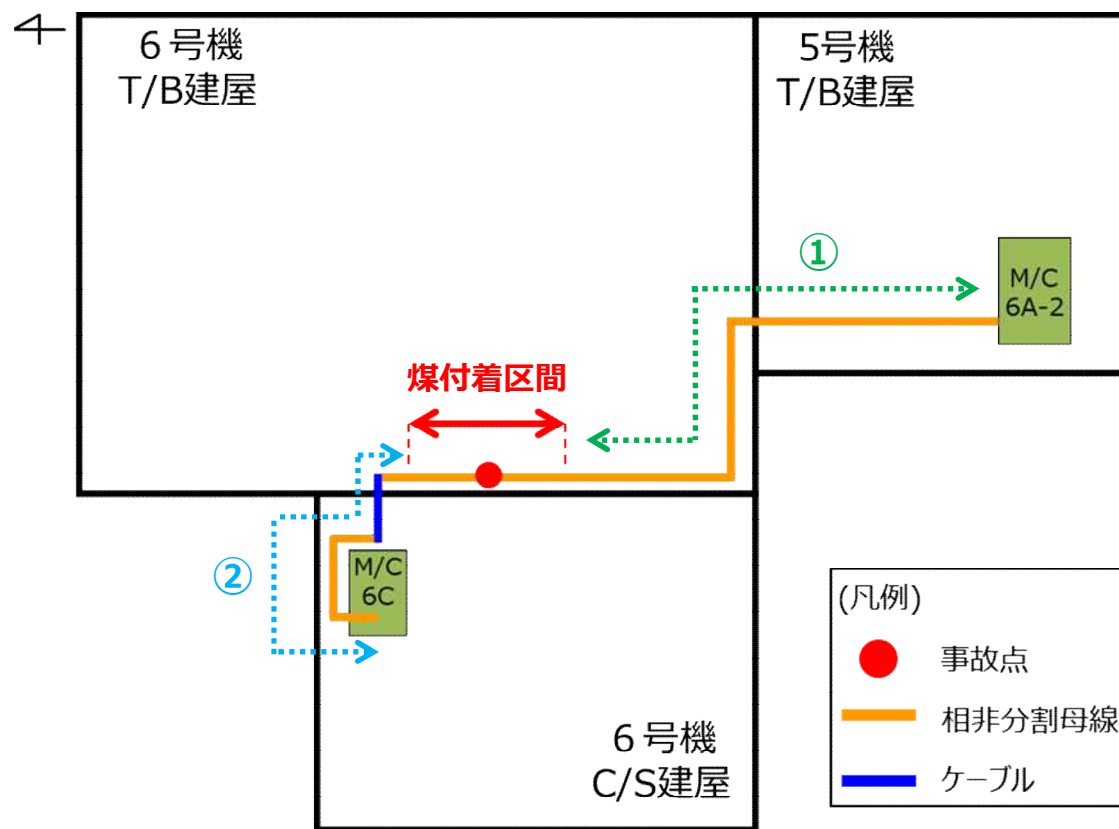
相非分割母線マップ図

- 現場確認の結果、事故点より北9m、南7m箇所まで煤の付着を確認したことから、7/5に煤が付着した相非分割母線を切り離し、煤が付着していない区間の絶縁抵抗測定を実施し、基準値を満足していることを確認した。

No.	測定箇所	測定結果 (MΩ)	絶縁抵抗値 (目安) (MΩ)
①	R-E	900	20
	S-E	900	
	T-E	900	
	R-S	1000+	
	S-T	1000+	
	T-R	1000+

No.	測定箇所	測定結果 (MΩ)	絶縁抵抗値 (目安) (MΩ)
②	R-E	600	20
	S-E	600	
	T-E	800	
	R-S	1000+	
	S-T	1000+	
	T-R	1000+

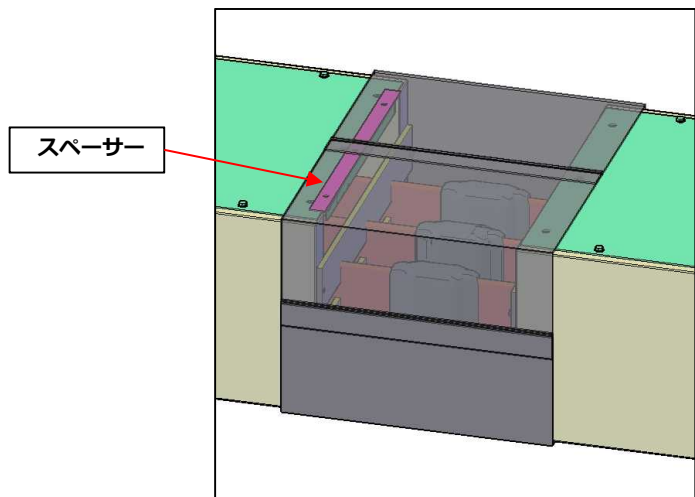
上部カバー有（上部カバー透過）

建設当時（推定）
