2号機使用済燃料プールスキマサージタンク 水位低下の対応状況について

2024年9月5日

東京電力ホールディングス株式会社

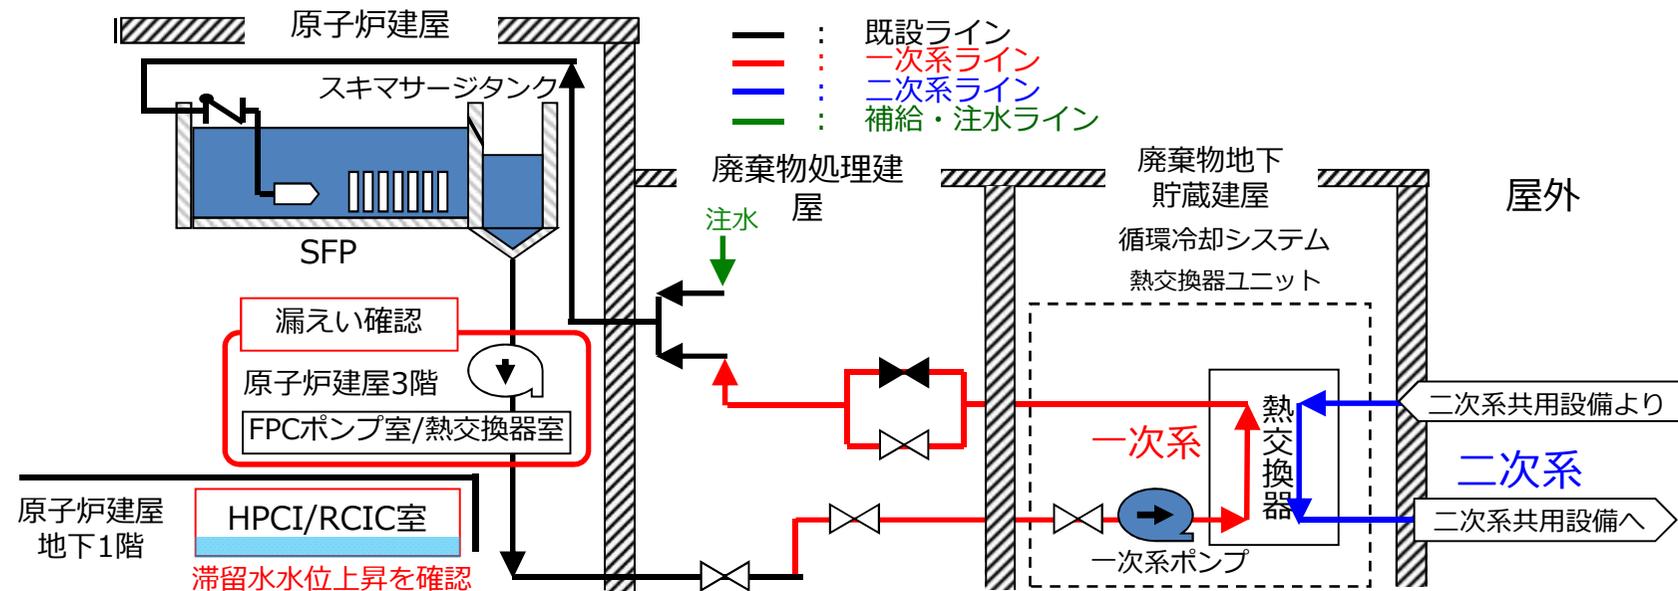
■ 2号SFP系統概略図

- ✓ 8月9日 13:05 2号機使用済燃料プール（以下、SFP）スキマサージタンクのレベル低下を確認。
- ✓ その際、2号機SFPの水位が低下していないこと、その後、2号機原子炉建屋地下1階のうち高圧注水系（以下、HPCI）室の滞留水水位が上昇していることを確認。
- ✓ 8月9日 16:36 スキマサージタンク水位低下の原因調査のため、SFP一次系ポンプを計画的に停止。
- ✓ その後、遠隔操作ロボット（SPOT）により、原子炉建屋3階のFPCポンプ/FPC熱交換器室より水の流出があることを確認した。なお、流出した水は、原子炉隔離時冷却系室（以下RCIC室：HPCI室に隣接）の集水ピット（床サンプ）に通じる床面の排水口に流れており、現時点で他のエリアへの拡大は確認されていない。
- ✓ 8月10日 06:52 2号HPCI室の水位上昇の停止を確認したことから、水の流出が停止したものと判断。
- ✓ また、滞留水の水位は、建屋周辺サブドレン水位よりも低いことを確認しており、漏えいした水は建屋内に留まっている。

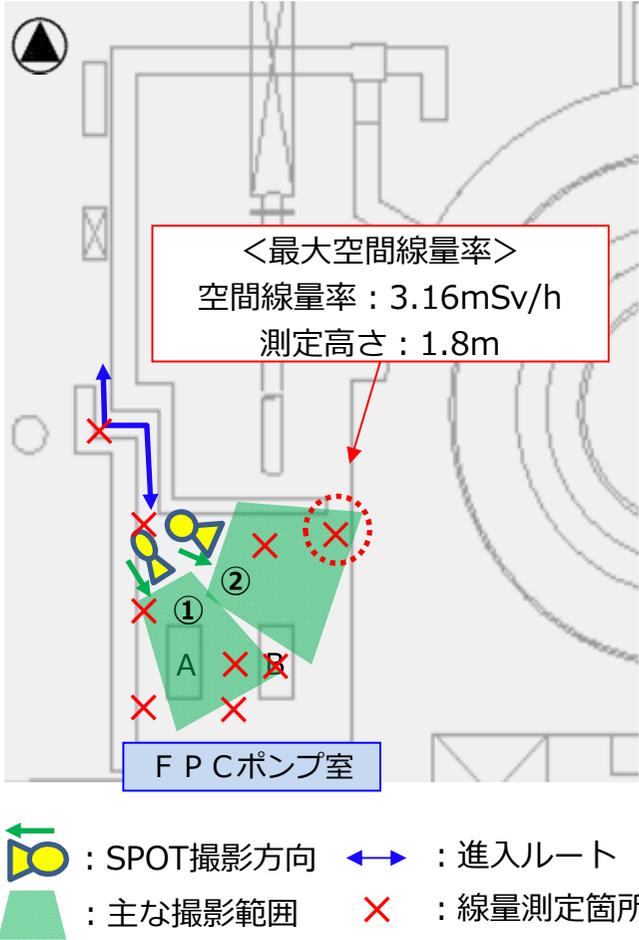
調査状況(遠隔操作ロボット)	現場状況写真

- FPCポンプ(A)西側床面に水溜まりを確認しましたが、機器・配管・弁等には漏えいが疑われる箇所は確認できなかった。
- 9箇所の空間線量測定 (γ) を実施したところ、「0.60~3.16mSv/h」であった。

<p data-bbox="398 683 855 817"><最大空間線量率> 空間線量率: 3.16mSv/h 測定高さ: 1.8m</p> <p data-bbox="371 1203 622 1241">F P Cポンプ室</p> <p data-bbox="248 1278 898 1396"> 👁️ : SPOT撮影方向 ↔ : 進入ルート 🟢 : 主な撮影範囲 ✖ : 線量測定箇所 </p>	<p data-bbox="1234 443 1664 491">① : FPCポンプ (全景)</p>

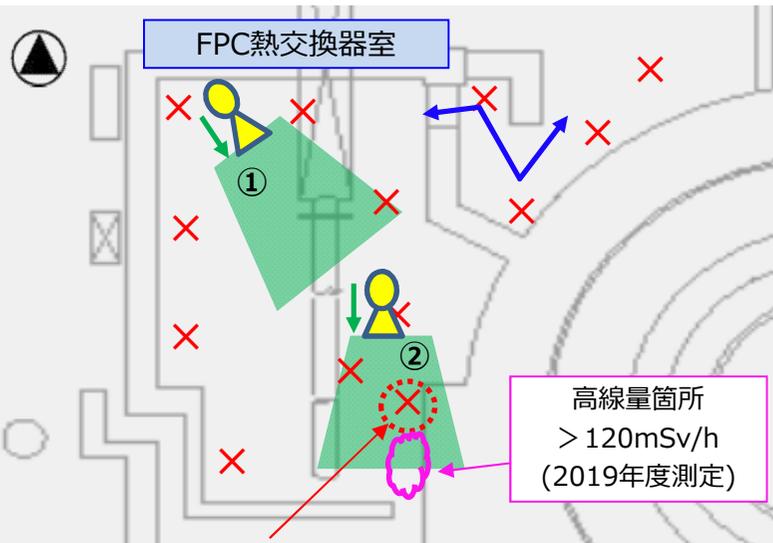
調査状況 (遠隔操作ロボット)	現場状況写真

- FPC熱交換器北側エリアに水溜まりを確認しましたが、機器・配管・弁等には漏えいが疑われる箇所は確認できなかった。
- 13箇所の空間線量測定 (γ) を実施したところ、「2.03~22.0mSv/h」であった。

<p data-bbox="353 486 660 534">FPC熱交換器室</p> <p data-bbox="728 845 974 965">高線量箇所 > 120mSv/h (2019年度測定)</p> <div data-bbox="201 1013 985 1236" style="border: 1px solid red; padding: 5px;"> <p data-bbox="459 1021 739 1061"><最大空間線量率></p> <p data-bbox="414 1069 784 1109">空間線量率：22.0mSv/h</p> <p data-bbox="470 1117 728 1157">測定高さ：1.0m</p> <p data-bbox="224 1157 974 1228">※干渉配管があり、遠隔操作ロボットにて進入ができなかったことから、高線量箇所(> 120mSv/h)の手前を測定</p> </div> <div data-bbox="224 1268 963 1396" style="margin-top: 10px;"> <p data-bbox="235 1276 560 1332">👁️ : SPOT撮影方向</p> <p data-bbox="235 1340 537 1388">🟢 : 主な撮影範囲</p> <p data-bbox="649 1292 918 1332">↔️ : 進入ルート</p> <p data-bbox="660 1340 952 1380">✖️ : 線量測定箇所</p> </div>	<p data-bbox="1310 454 1724 494">① : FPC熱交換器 (全景)</p>

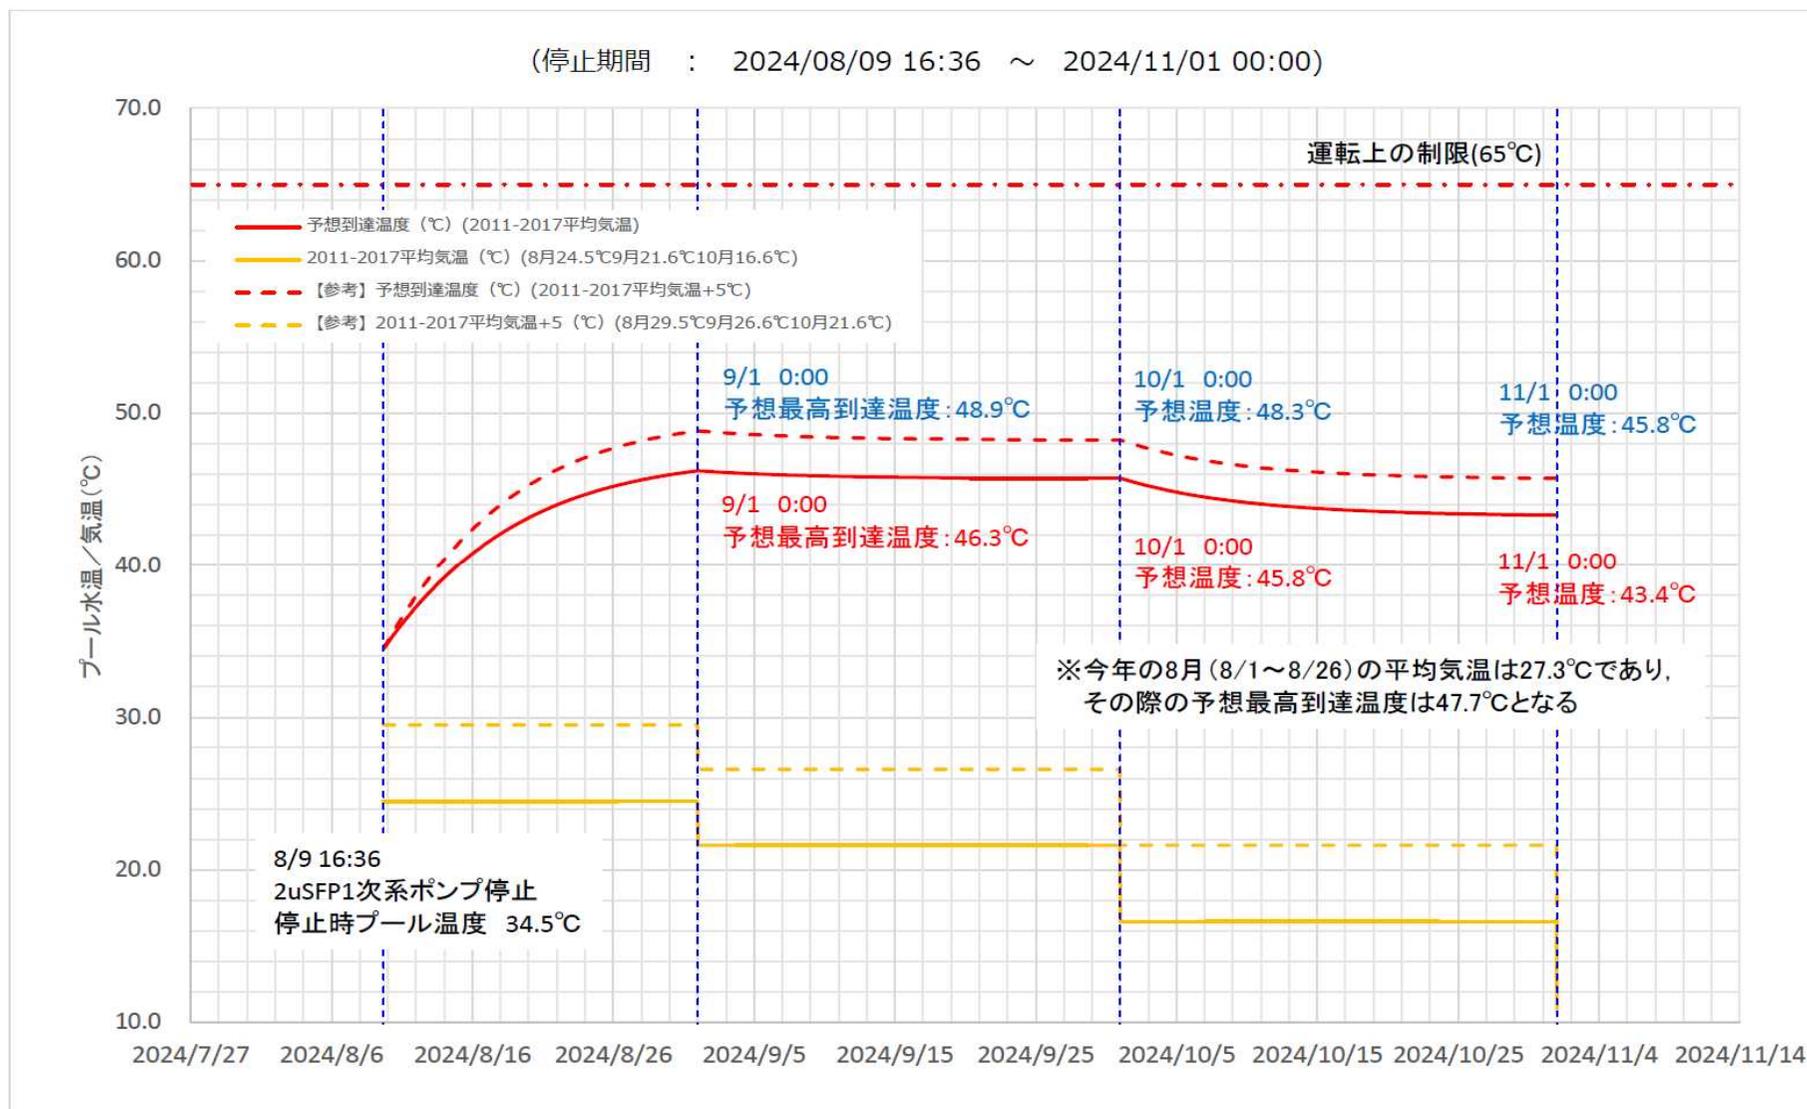
補足 1. 2号機SFPの温度上昇予測

■ 冷却停止中の2号機SFPプール水温度評価において、プール水温度の初期上昇は0.06℃/h程度、プール水温度は最大で46℃程度と評価しており、運転上の制限である65℃に到達しないことを確認。

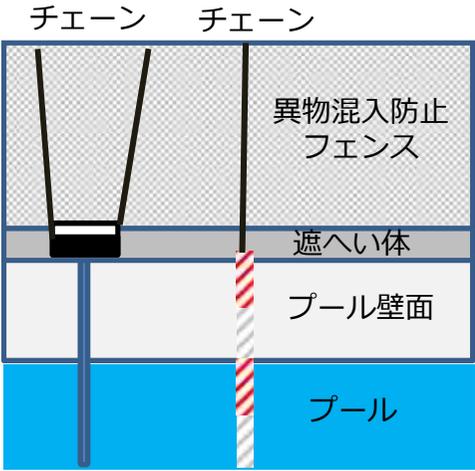
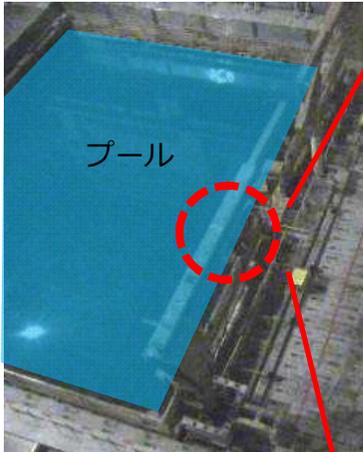
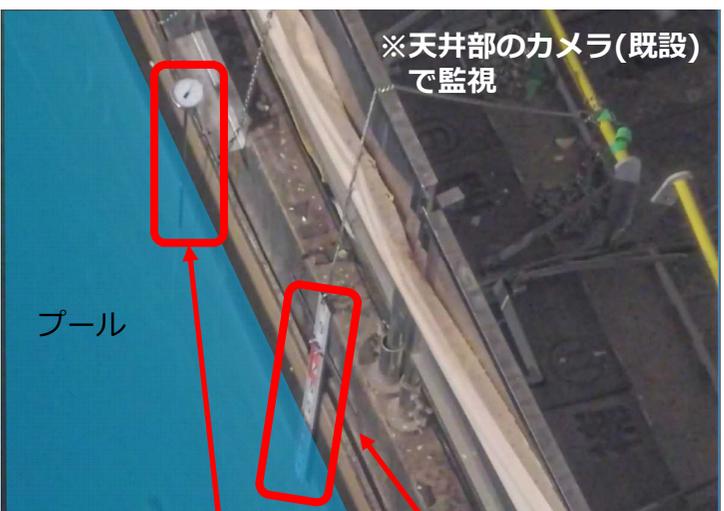
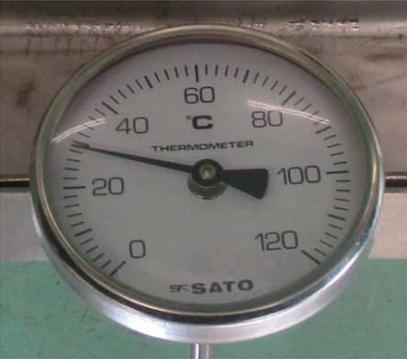
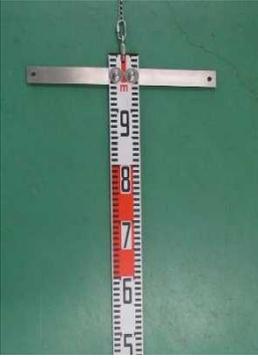
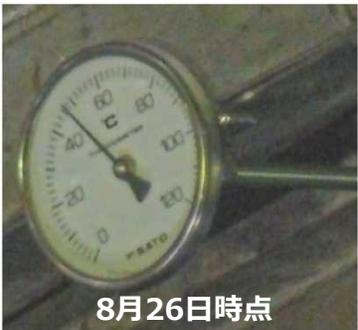
補足2. 水温計・水位計の取付状況(8月16日実施)

- 2号機SFPに水温計, 水位計 (直尺) を取付済。水温計及び水位計 (直尺) は, 天井部のカメラ (既設) で監視を行う。
- なお, 今回設置した水温計指示値は, 2号機SFP温度上昇予測の評価値に対してほぼ同等の値を示していることを確認している。(9月4日6:00現在 評価温度:46.1℃, 実測値:約48℃)

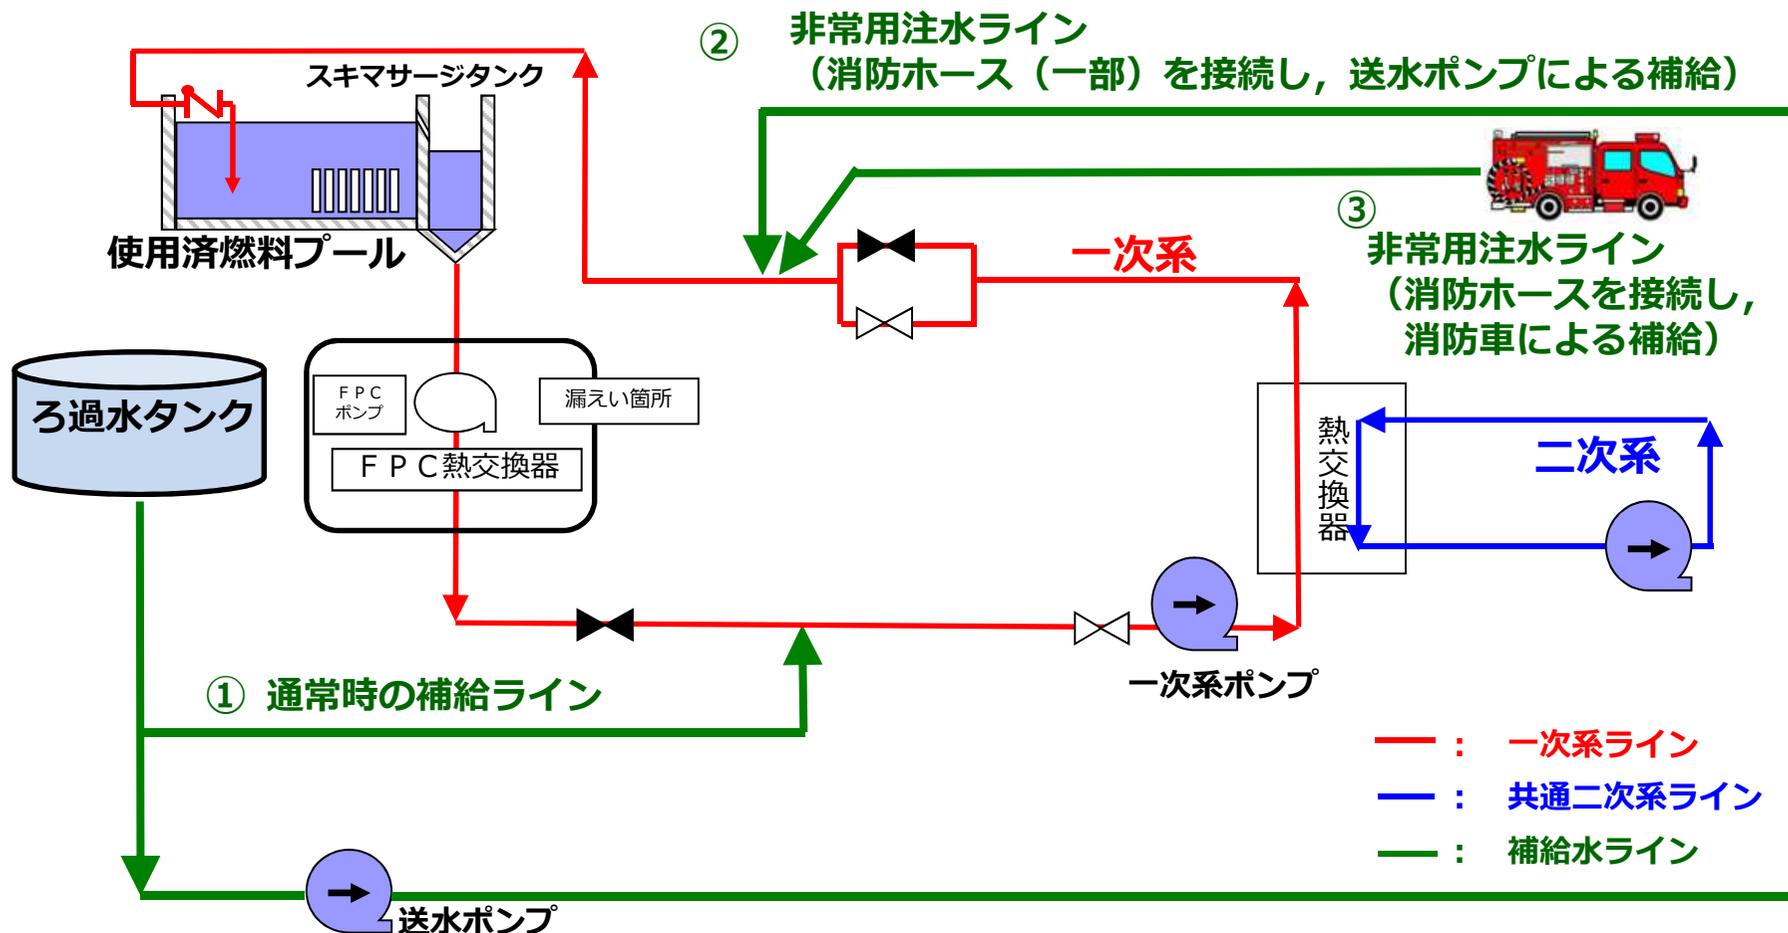
<参考2> 2号機SFPへの補給方法

- 2号機SFP内のプール水について、自然蒸発等によって水位が低下した際においても、以下の方法によりろ過水を補給することにより、SFPの水位を維持することが可能。
- ・ 通常時からのスキマサージタンク補給ライン（下図①） ※ 一次系ポンプが運転・停止のいずれの状態においても補給可能
 - ・ 非常用注水ラインからの補給ライン(下図②, ③)
