3号機燃料取扱設備の不具合について

主なトラブルと対応状況 ①

3号機クレーンの不具合の発生

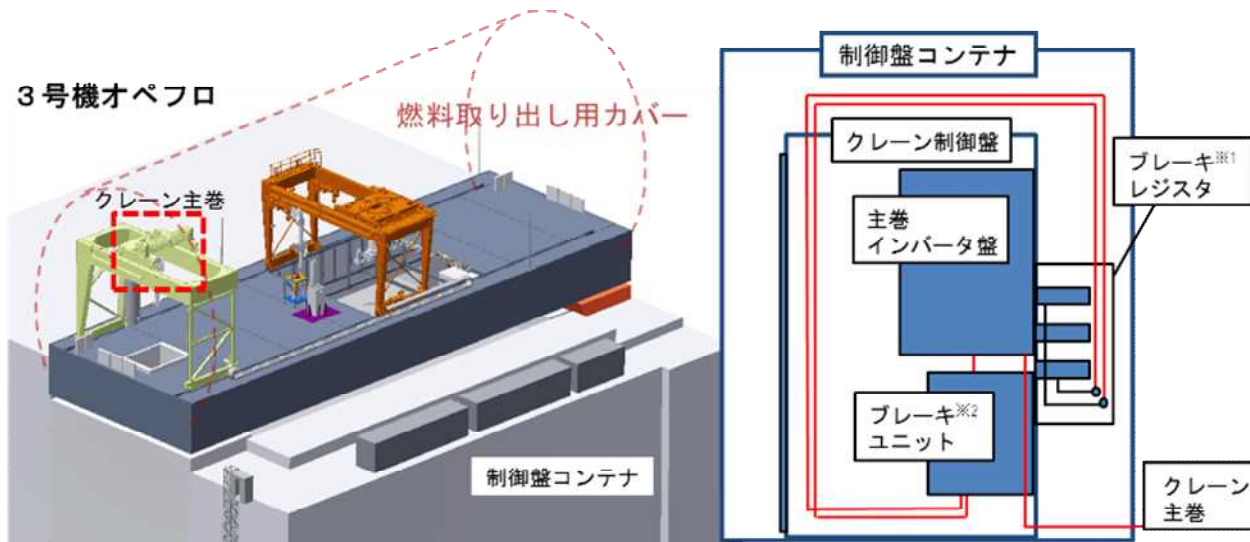
2018年5月11日、クレーン試運転において、主巻の巻下げ停止操作をしていたところ、原子炉建屋オペレーティングフロアに設置してある制御盤コンテナ内から異音が発生し、クレーンが停止。異音の発生したクレーン主巻インバータの内部を確認したところ、内部にすすが付着していました（消防署より「非火災」との判断）。翌日、調査を行ったところ、クレーン制御盤背面のブレーキレジスタにおいて、端子台の絶縁物が溶けていることとボルトの頭部が溶融していることを確認しました。

調査の結果、ブレーキユニットのパラメータ設定が、米国出荷時の低い設定（米国での電源電圧380Vに合わせた設定）のままとなっていたことが判明しました。

そのため、ブレーキレジスタに連続して電流が流れる状態となっており、ブレーキレジスタ盤内が高温となり、端子台の絶縁物の変形し、端子台で短絡が発生。短絡時の放電により、ブレーキレジスタ盤扉と端子台間で地絡が発生し、ブレーキレジスタから主巻インバータへ短絡・地絡電流が流れ、インバータ損傷したものと推定される。

- 発電所の電源電圧（480V）に合わせたブレーキユニットのパラメータ設定に変更
- 損傷した部品の交換
- ブレーキレジスタ端子台接続部の改良（端子間距離を離す。絶縁物を耐熱仕様に変更等）

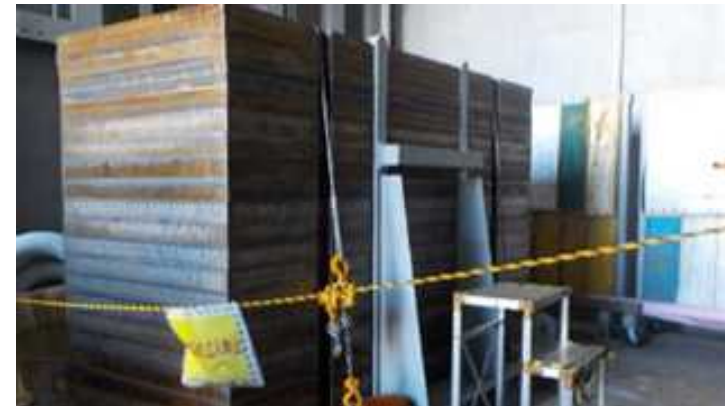
<テストウェイト>

8月16日、吊り上げた資機材が定格荷重（50.0 t）を超過（約50.9 t）していたことが判明しました。なお、クレーンは定格荷重の125%での落成検査に合格しています。

超過荷重の取扱いに関しては、関連法規（クレーン則等）を十分に理解せず、現場作業を行ったことが直接の原因と考えています。
