3号機燃料取扱設備の不具合について

2018年3月15日の試運転開始以降8月までに発生した不具合

安全点検中に発生した不具合

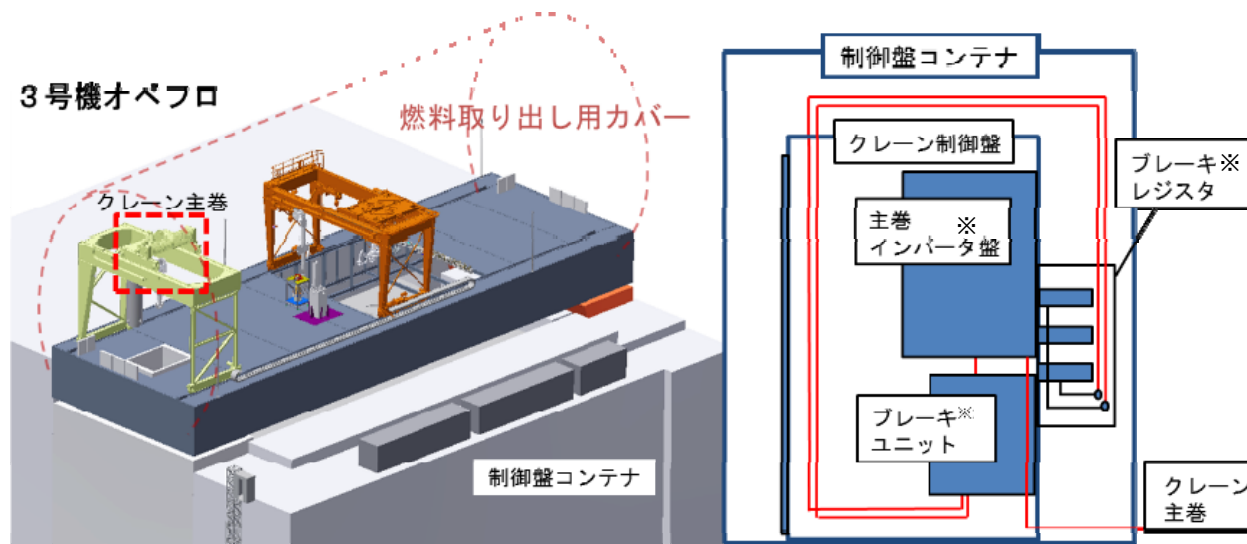
2018年5月11日、クレーン試運転において、主巻の巻下げ停止操作をしていたところ、原子炉建屋オペレーティングフロアに設置してある制御盤コンテナ内から異音が発生し、クレーンが停止。異音の発生したクレーン主巻インバータ※の内部を確認したところ、内部にすすが付着していました（消防署より「非火災」との判断）。

翌日、調査を行ったところ、クレーン制御盤背面のブレーキレジスタ※において、端子台の絶縁物が溶けていることとボルトの頭部が溶融していることを確認しました。

調査の結果、ブレーキユニットのパラメータ設定が、米国出荷時の低い設定（米国での電源電圧380Vに合わせた設定）のままとなっていたことが判明しました。

そのため、ブレーキレジスタに連続して電流が流れる状態となっており、ブレーキレジスタ盤内が高温となり、端子台の絶縁物の変形し、端子台で短絡が発生。短絡時の放電により、ブレーキレジスタ盤扉と端子台間で地絡が発生し、ブレーキレジスタから主巻インバータへ短絡・地絡電流が流れ、インバータ損傷したものと推定されます。

不具合原因調査を経て、以下の対策を実施し、クレーンの試運転を2018年7月14日再開しました。

- 発電所の電源電圧（480V）に合わせたブレーキユニットのパラメータ設定に変更
- 損傷した部品の交換
- ブレーキレジスタ端子台接続部の改良（端子間距離を離す。絶縁物を耐熱仕様に変更等）

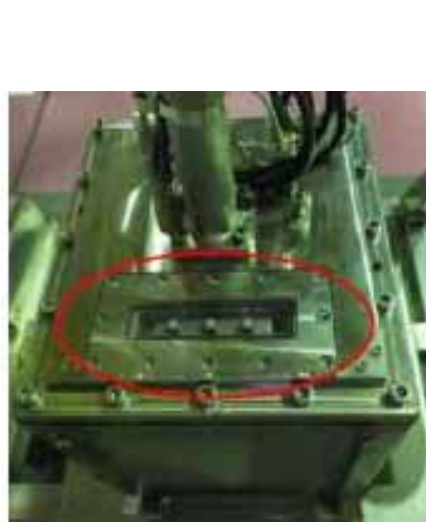
燃料健全性確認用治具

治具Aは、表示プレートに刻印されたランプ番号が逆さになっており、2018年7月に実施した点検時に、表示プレートを逆さに取り付けたと推定されます。そこで、表示プレートの取付を修正予定です。

治具Bは、表示パターンが正しい表示と比較すると不点灯箇所があり、LEDランプの点灯不良、もしくは装置内ケーブル不良と考えられます。そこで、LED交換もしくは装置内ケーブルの取替を実施予定です。
