3号機燃料取扱設備の不具合について

2018年3月15日の試運転開始以降8月までに発生した不具合

安全点検中に発生した不具合

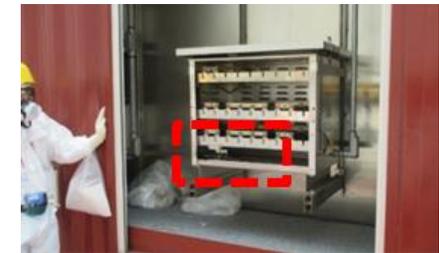
翌日、調査を行ったところ、クレーン制御盤背面のブレーキレジスタ※において、端子台の絶縁物が溶けていることとボルトの頭部が溶融していることを確認しました。

ブレーキレジスタ内部写真

- 発電所の電源電圧（480V）に合わせたブレーキユニットのパラメータ設定に変更
- 損傷した部品の交換
- ブレーキレジスタ端子台接続部の改良（端子間距離を離す。絶縁物を耐熱仕様に変更等）

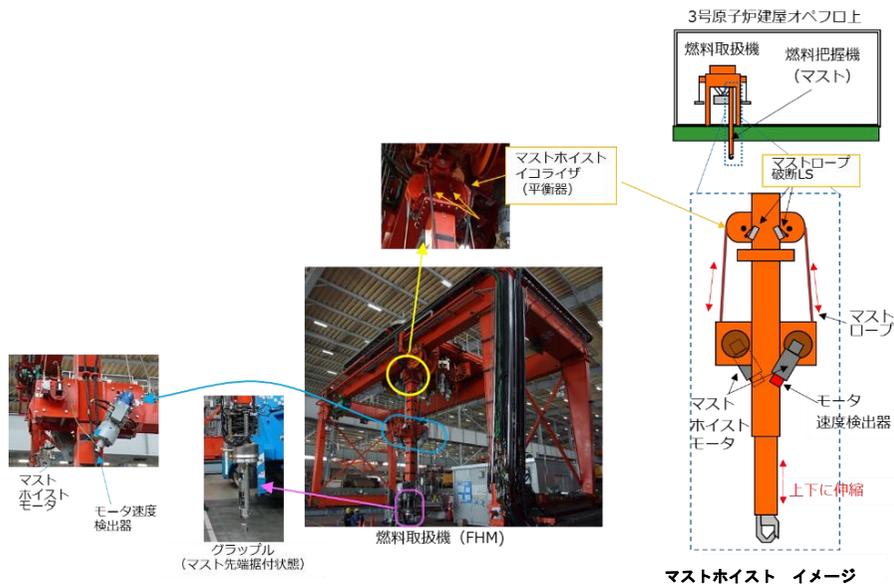
2018年8月8日、燃料取扱機において、原子力規制委員会による使用前検査を行っていたところ、燃料取扱機マストホイス[※]の制御に係る異常の警報が発生。動作不能となりました。

- 外観確認、動作確認の結果、ロープの破断、制御系機器に損傷は確認されませんでした。
- マストホイスモーター速度につながるケーブルに断線、地絡傾向、短絡傾向を確認しました。
- 分解調査の結果、接続部内部に断線を確認しました。
- 雨水浸入防止等のためのブーツの内部が湿っていることを確認しました。

制御ケーブルの断線は、ブーツの隙間から接続部内部に雨水等が浸入したため、水分により腐食し、破断（断線）に至ったと推定されます。

接続部内部への浸水リスクを排除できないことから、異常の確認された11ラインに加え燃料取り出し用カバー外へつながるケーブル112ラインについてケーブルの交換を実施しました。

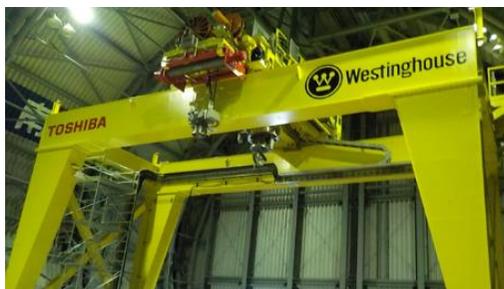
クレーン全景

2018年8月15日、クレーンを用いて資機材を片付けていたところ、制御系の異常を示す警報が発生。クレーンが停止しました。

8月16日、吊り上げた資機材が定格荷重(50.0t)を超過(約50.9t)していたことが判明しました。なお、クレーンは定格荷重の125%での落成検査に合格しています。

警報は、荷重制限に関するものではなく、主巻のブレーキ状態を示すものであり、外観上は、異常など特段の問題は確認されていません。

ソフトの修正、および修正後の検証を実施済。

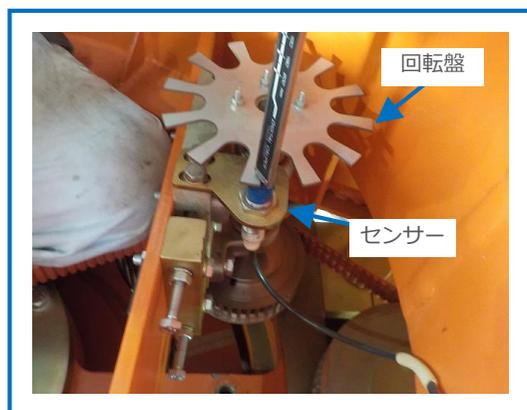
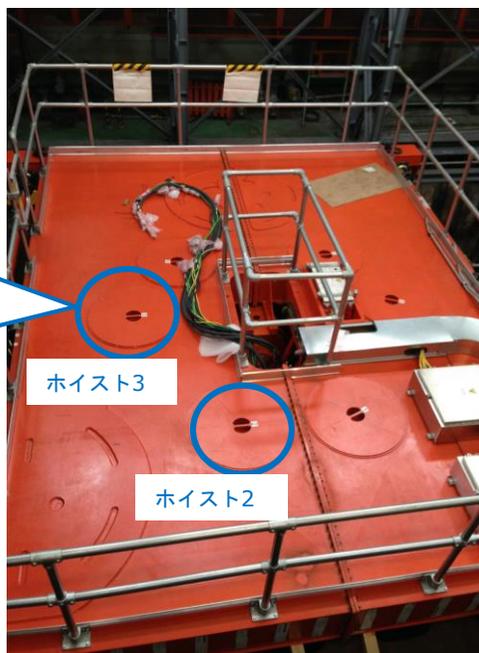
燃料取扱機トロリ上部

2018年9月29日、テンシルトラスを500~1000mm降下させた際に「テンシルトラスホイスト※3ドラム回転異常」の警報が発生し、停止しました。

テンシルトラスホイスト3ドラム回転異常とは、燃料取扱機トロリ※上部にあるセンサーでホイスト3ドラムの回転状態を確認しており、回転状態に異常があった場合に発報する警報です。

警報の発生したホイスト3のセンサーにつながっているケーブルと、正常動作しているホイスト2のセンサーのケーブルを入れ替えたところ、ホイスト2側に異常が発生し、ホイスト3側の異常がないことを確認。これより、ホイスト3のセンサーの異常が原因であることを確認しました。対策としてセンサーの交換と動作確認を行いました。

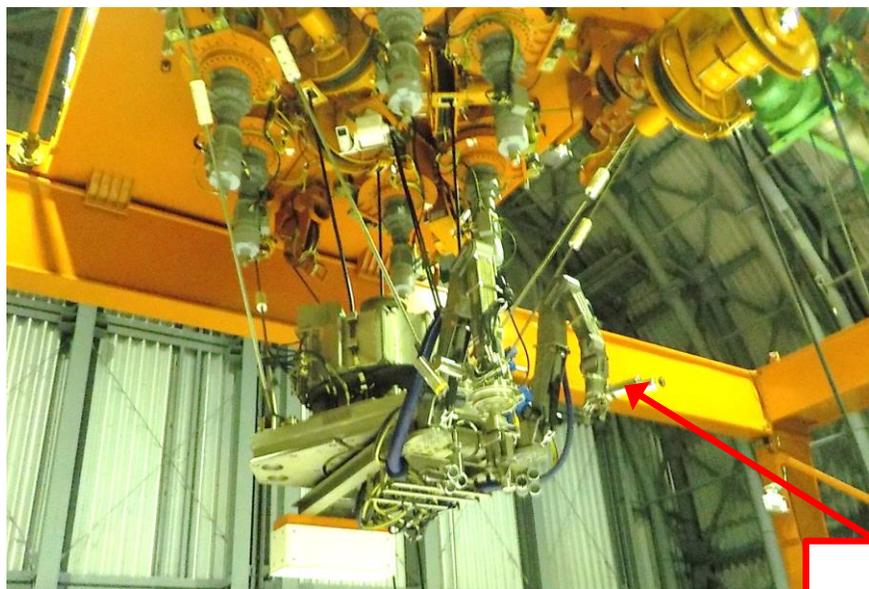
燃料取扱機

その結果、マニピュレータの先端部の関節が徐々に下がる状況や、つかみ具が徐々に開くという、僅かながら姿勢を維持できないことを確認しました。

調査の結果、駆動部のエアイベント※不足、もしくはマニピュレータ内に設置されている逆止弁等のリーク※にて、駆動電源喪失時に駆動圧力が保てず、姿勢が維持できなかったことが原因であることを確認しました。

対策として、マニピュレータのエアイベントを実施し、右腕については逆止弁の交換、左腕についてはマニピュレータを交換しました。これにより、把持部が徐々に開く事象は解消しました。

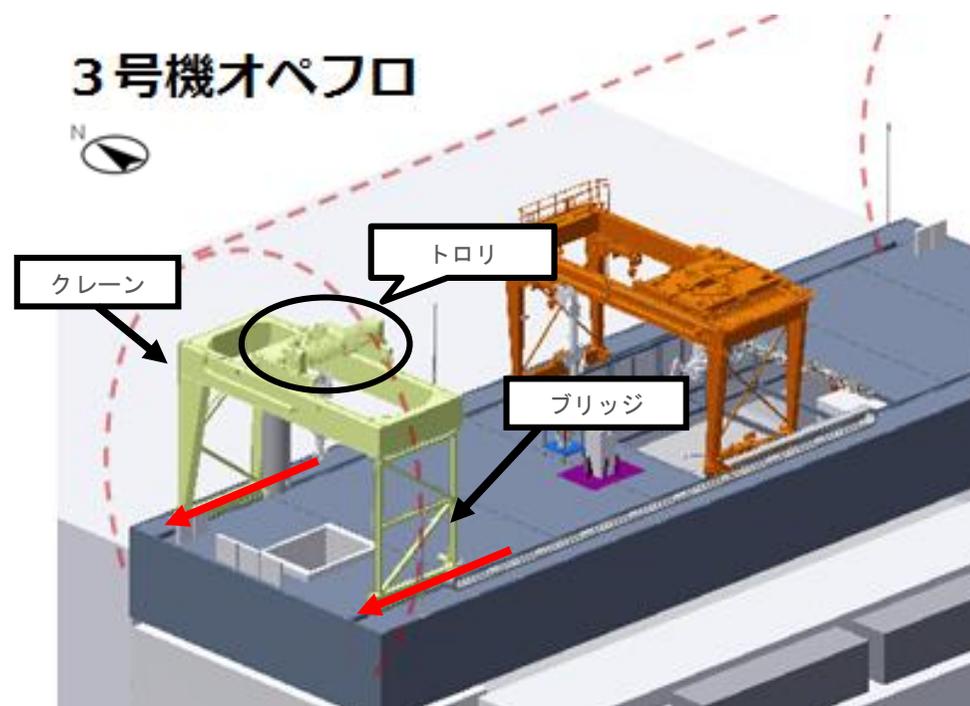
クレーン概要

異常検出の時間設定と実動作時の制動距離の不整合が原因であると確認しました。

対策として、異常検出の時間設定を変更し、検証を実施しました。

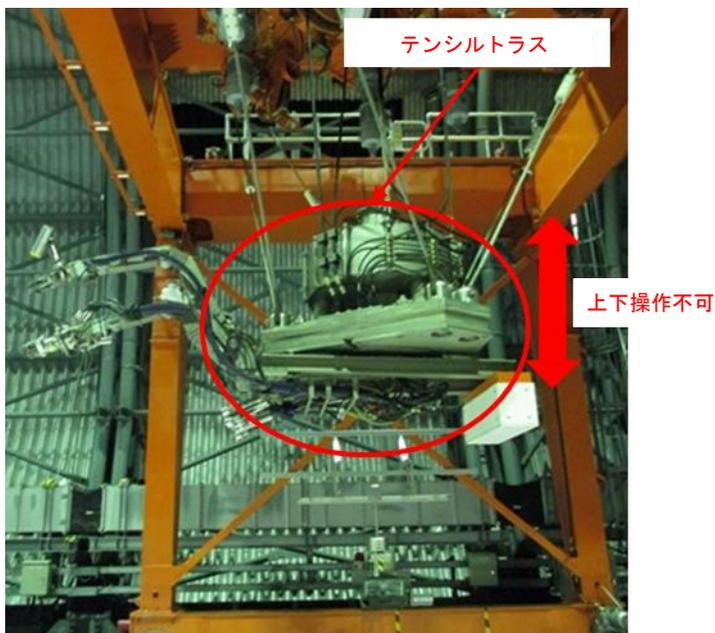
燃料取扱機

2018年11月30日、燃料取扱機テンシルトラス※に使用しているボルトの締結状況を確認するために、巻き下げ操作を実施したところ、警報が発生し、巻き下げ・巻き上げが出来ない事象を確認しました。
