3号機燃料取扱設備の不具合について

2018年3月15日の試運転開始以降8月までに発生した不具合

安全点検中に発生した不具合

燃料取り出しに向けた訓練中に確認された不具合

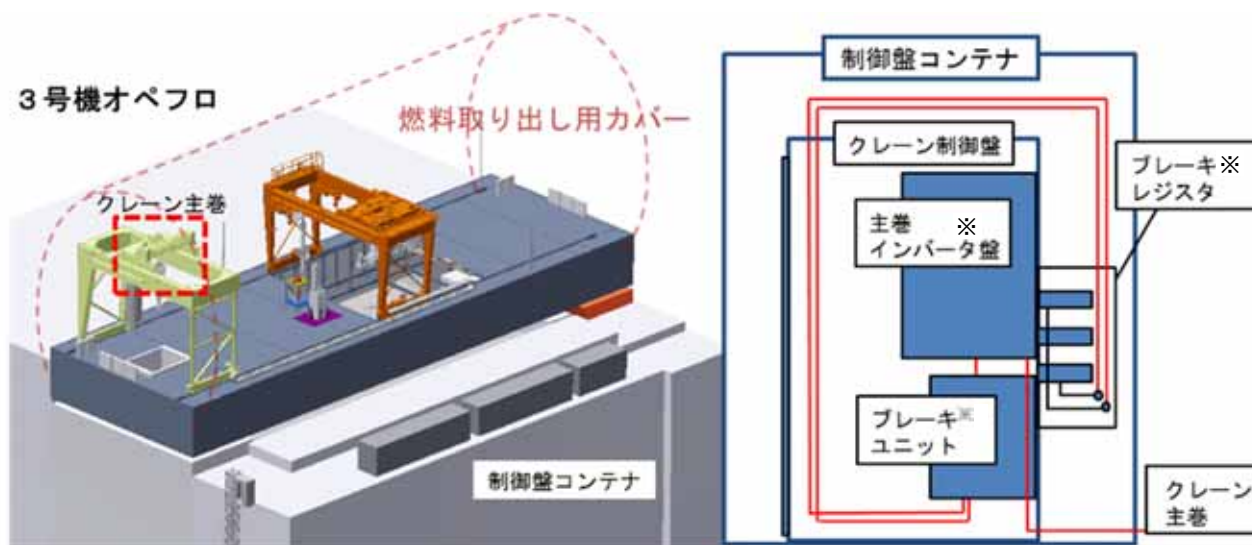
2018年5月11日、クレーン試運転において、主巻の巻下げ停止操作をしていたところ、原子炉建屋オペレーティングフロアに設置してある制御盤コンテナ内から異音が発生し、クレーンが停止。異音の発生したクレーン主巻インバータ※の内部を確認したところ、内部にすすが付着していました（消防署より「非火災」との判断）。

翌日、調査を行ったところ、クレーン制御盤背面のブレーキレジスタ※において、端子台の絶縁物が溶けていることとボルトの頭部が溶融していることを確認しました。

そのため、ブレーキレジスタ※に連続して電流が流れる状態となっており、ブレーキレジスタ盤内が高温となり、端子台の絶縁物に変形し、端子台で短絡が発生。短絡時の放電により、ブレーキレジスタ盤扉と端子台間で地絡が発生し、ブレーキレジスタから主巻インバータ※へ短絡・地絡電流が流れ、インバータが損傷したと推定されます。

- 発電所の電源電圧（480V）に合わせたブレーキユニットのパラメータ設定に変更
- 損傷した部品の交換
- ブレーキレジスタ端子台接続部の改良（端子間距離を離す。絶縁物を耐熱仕様に変更等）

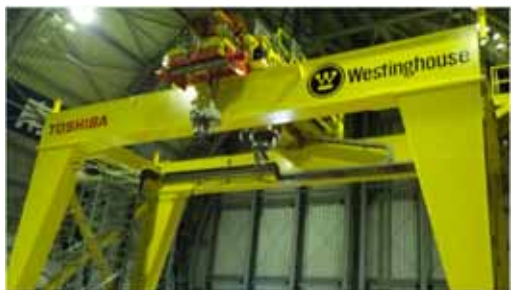
クレーン全景

2018年8月15日、クレーンを用いて資機材を片付けていたところ、制御系の異常を示す警報が発生。クレーンが停止しました。

8月16日、吊り上げた資機材が定格荷重(50.0t)を超過(約50.9t)していたことが判明しました。なお、クレーンは定格荷重の125%での落成検査に合格しています。

警報は、荷重制限に関するものではなく、主巻のブレーキ状態を示すものであり、外観上は、異常など特段の問題は確認されていません。

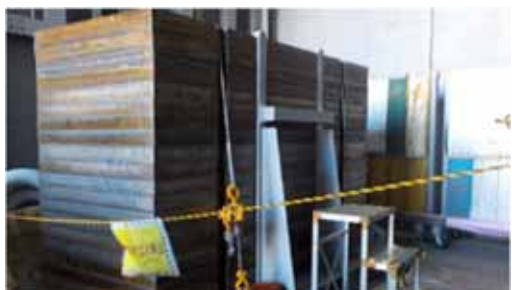
テストウェイト

- ・ 調査の結果、模擬燃料取扱箇所[※]の当社監理員は、模擬燃料とテストウェイトを合わせて定格荷重以内で吊れると思い込み、テストウェイト取扱箇所[※]の当社監理員へ連絡しなかったため、定格荷重の超過について、テストウェイト取扱箇所[※]の当社監理員は事前に労働基準監督署に確認しなかったことが原因でした。
この調査結果を受け、作業でクレーンを使用する場合、定格荷重以内であることをしっかりと確認することを徹底するとともに、やむを得ず定格荷重を超過して吊り上げる場合、事前に労働基準監督署へ確認することを徹底し、所内及び協力企業へ周知・水平展開していくという再発防止策を実施していきます。
この事象については、2018年9月5日、富岡労働基準監督署から「指導票」により改善を指導され、9月28日発生原因及び再発防止対策について報告しました。

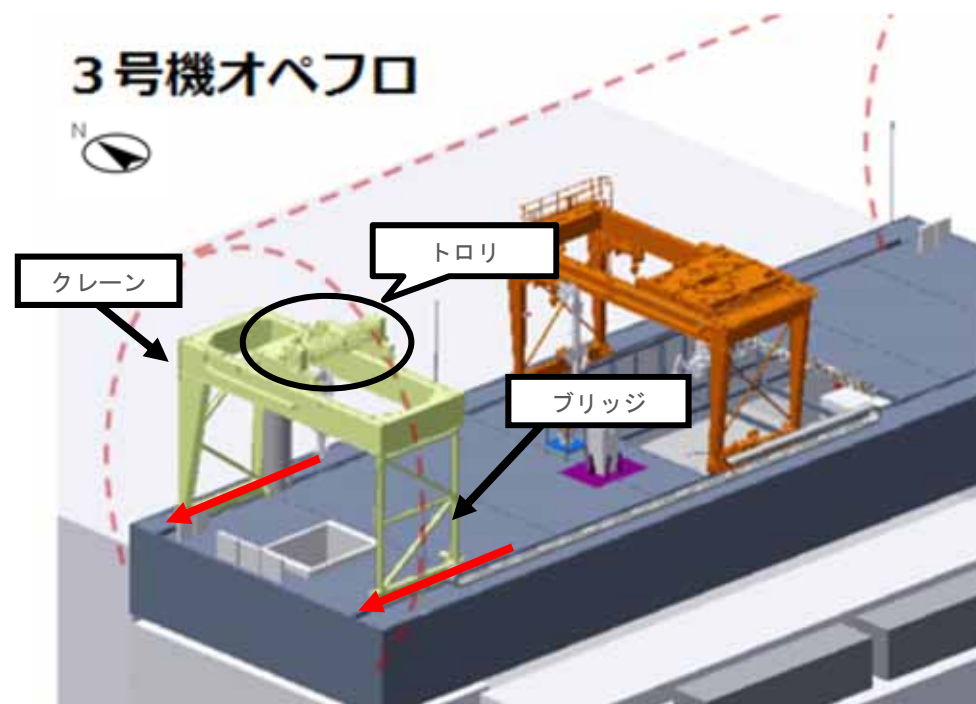
クレーン概要

異常検出の時間設定と実動作時の制動距離の不整合が原因であると確認しました。

対策として、異常検出の時間設定を変更し、検証を実施しました。

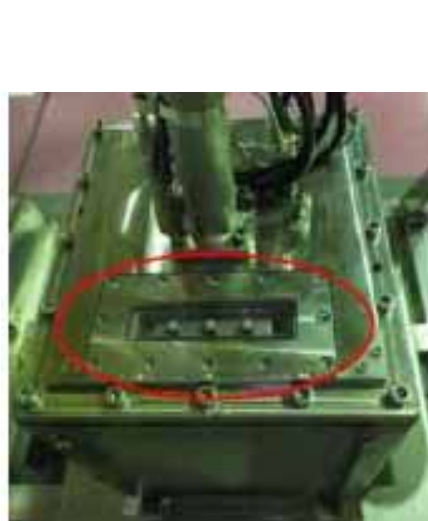
燃料健全性確認用治具

治具Aは、表示プレートに刻印されたランプ番号が逆さになっており、2018年7月に実施した点検時に、表示プレートを逆さに取り付けたと推定されます。そこで、表示プレートの取付を修正しました。
治具Bは、表示パターンが正しい表示と比較すると不点灯箇所があり、センサー※の不良であることが確認されたため、センサーの交換を実施しました。

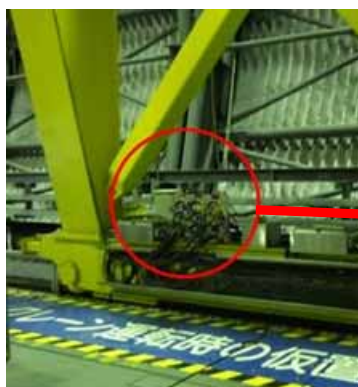
クレーン脚部

調査の結果、垂直吊具制御ケーブルの損傷を確認しました。また、ケーブルベア可動域及びベアを構成する部品にケーブル被覆の一部と考えられる破片の付着を確認したため、ケーブルがベアに巻き込まれ損傷したと判断しました。そのことから、ケーブルとベアの干渉確認が不足していたことが原因と判断しました。

ケーブルを交換し、干渉防止板を設置。抵抗測定・動作確認を行い、健全性を確認しました。（3月14日完了）

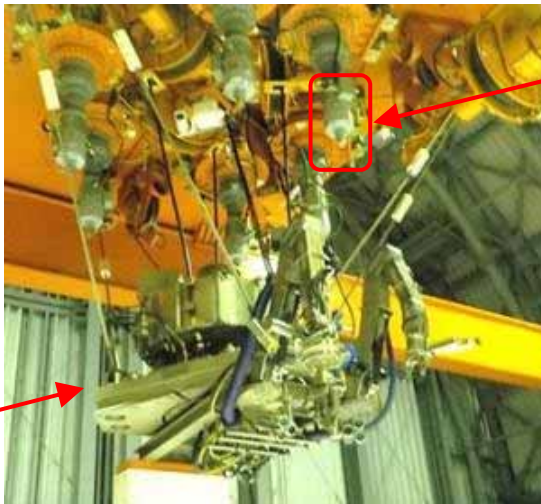
テンシルトラス
ホイストモータ

移送容器へフランジプロテクタ※を設置後、テンシルトラス※を使用済燃料プールから移動するために上昇操作を実施していたところ、警報が発報し、停止しました。

また、原因調査のため、警報解除後に再度上昇させた際に、地絡に起因する警報が発生しました。

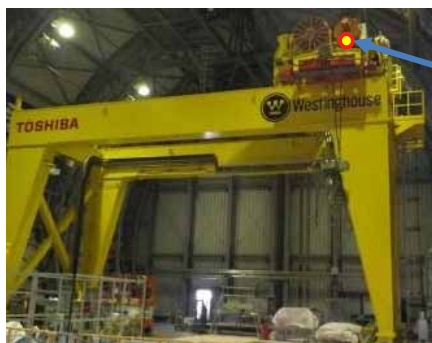
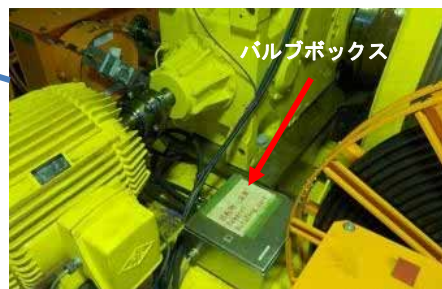
バルブボックス設置状況
クレーントロリ上部

クレーン主巻にてエアリフト（がれき吸引装置）運搬作業中にクレーントロリ※上部から駆動用流体の漏えいを確認しました。また、仕切弁（電磁弁）等が駆動用流体に水没していることも確認しました。

なお、駆動水圧を喪失しても吊り荷の把持状態は維持されるため、燃料取り出し作業中の輸送容器落下等につながる事象ではない。

電磁弁・減圧弁の交換、水没したケーブル部の切断・再接続、閉止プラグの外観点検・再締結の実施後の合いマークを実施しました。そして、漏えい確認、作動確認を行い異常がないことを確認した。

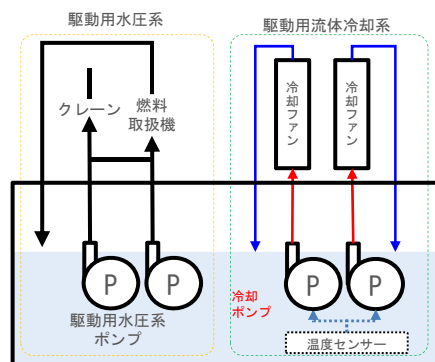
駆動用水圧系系統概要図

3号機燃料取扱設備の駆動用水圧系には、駆動用流体が稼働して熱を持った時に冷却するため、冷却ポンプを2台設置しています。通常は1台で運転していますが、燃料取り出し開始を万全に期すため、2台目のポンプの電源を投入したところ、制御信号系に動作不良が確認されました。
