福島第一原子力発電所におけるその他取組みとトラブルの対応状況について

1 その他取組み P. 2~3

2 トラブルの対応状況 P. 4~17

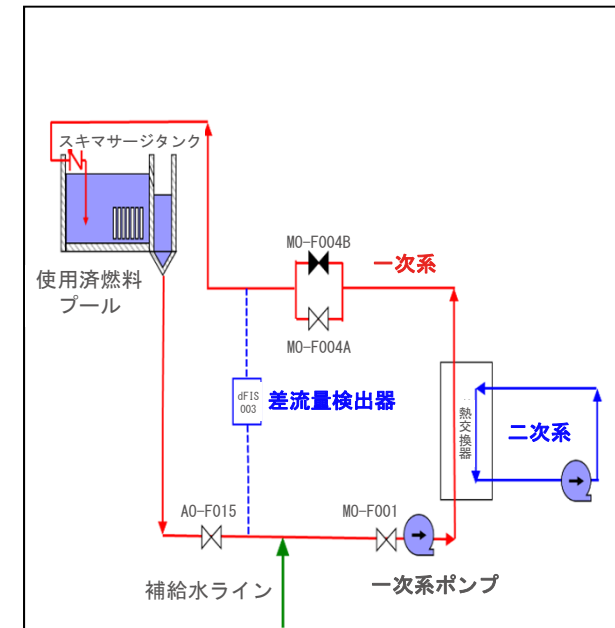
2号機SFP循環冷却設備の系統概要

2020年8月20日午後2時20分、当社当直員において、2号機使用済燃料プール（以下、SFP）スキマサージタンク水の補給操作を実施したところ、「一次系差流量大」の警報が発生しインターロックにより運転中のSFP一次系ポンプ（B）が停止しました。

直ちに現場確認等を行い、停止したポンプに異常が無いこと、漏えいがないこと等を確認し、同日（8月20日）午後4時44分、SFP一次系ポンプ（B）を起動しました。

1. 当直長は、各操作における操作体制を確立し、管理・監督する。声かけ等により、操作に支障がないことを監視します。
2. 当直長は、各操作のCBA(Check Before Action)時において、エラーの前兆が排除されているか等、操作におけるリスクが排除されていることを確認します。
3. 当日の追加となる当直自主操作についても、PTW※操作など同様に、当日の全体の操作予定に記載し、明確にする（ホワイトボード等）。そのうえで、別作業の進捗もふまえて操作時期の再調整が必要か当直長が判断します。
4. 操作指揮者は、操作開始前に当直長へ報告します。
5. 運用部の幹部は、当直があるべき体制・操作に基づいて愚直に実施していることを、適宜、確認する。毎月実施しているMO※の中で、確認していきます。

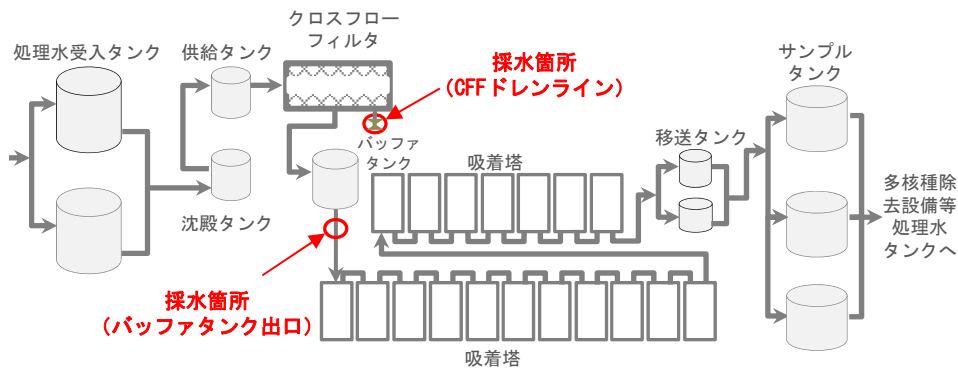
増設多核種除去設備の系統構成 (概略)

2020年10月27日に点検を行っていた増設多核種除去設備 (B) の運転再開にあわせ、バッファタンク出口の水を採取したところ若干の白濁を確認、さらにクロスフローフィルタドレンライン (以下、CFFドレンライン) において 濃い白濁を確認したことから増設多核種除去設備 (B) を停止しました。

CFF 3B
Ca濃度：約260ppm
白濁：あり

CFF 5B
Ca濃度：約1.6ppm
白濁：なし

カルシウム濃度測定結果
(10月28日にCFFドレンラインにおいて採取した水)
