2014年11月19日
東京電力株式会社

平成26年8月1日から11月14日までの主なトラブル対応状況について

3号機使用済燃料プール内瓦礫撤去作業中における燃料交換機操作卓他の落下事象の原因及び対策について

3号機使用済燃料プール内瓦礫撤去作業中の 燃料交換機操作卓他の落下事象について

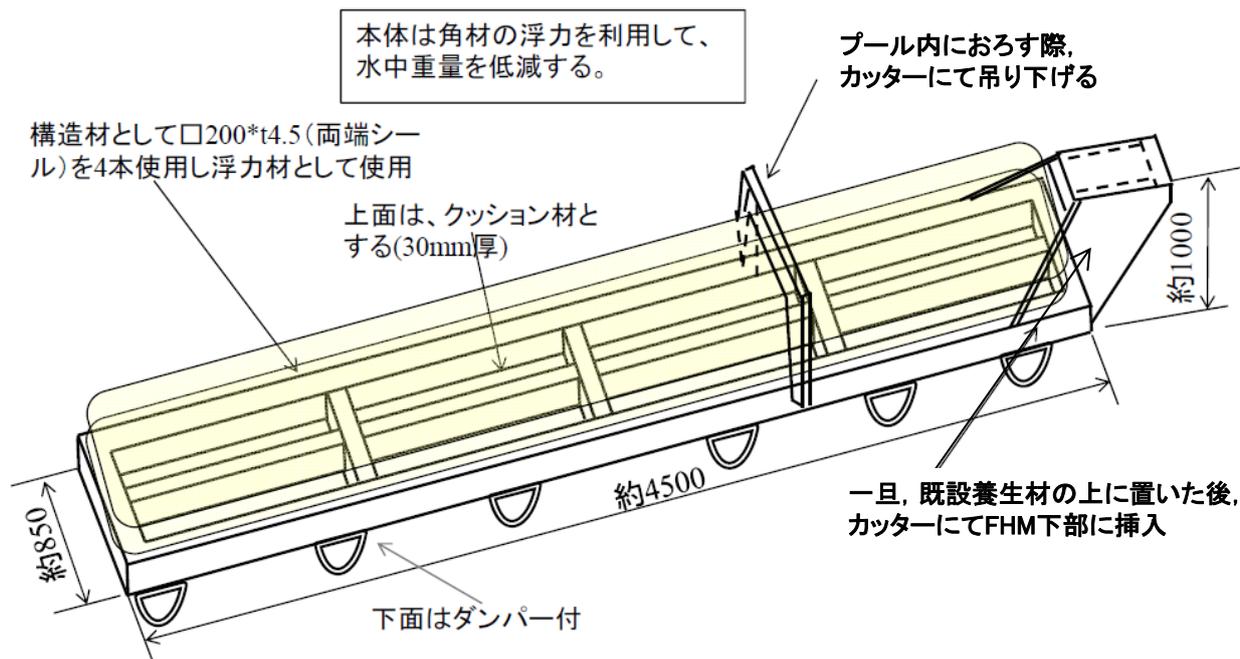
ラック養生板について（概略）

- ラック養生板の追加，撤去手順について，以下方針により検討した
 - ・撤去対象物の移動ルートにある燃料ラック上を撤去前に原則養生する。
 - ・瓦礫の干渉等によりラック養生板が追加敷設できない場合は，ラック養生板敷設前に瓦礫を撤去する。
 - ・ラック養生板を追加敷設できない範囲を撤去対象物が移動する場合は，撤去対象物の吊上げ高さの管理，または専用治具を用いて確実に把持・撤去を行う。

- ・ラック養生板を出来る限り、敷設する。
- ・ラック養生板を敷設できない箇所を撤去対象物が移動する場合は、安全性が担保できるよう、運用を確立する。

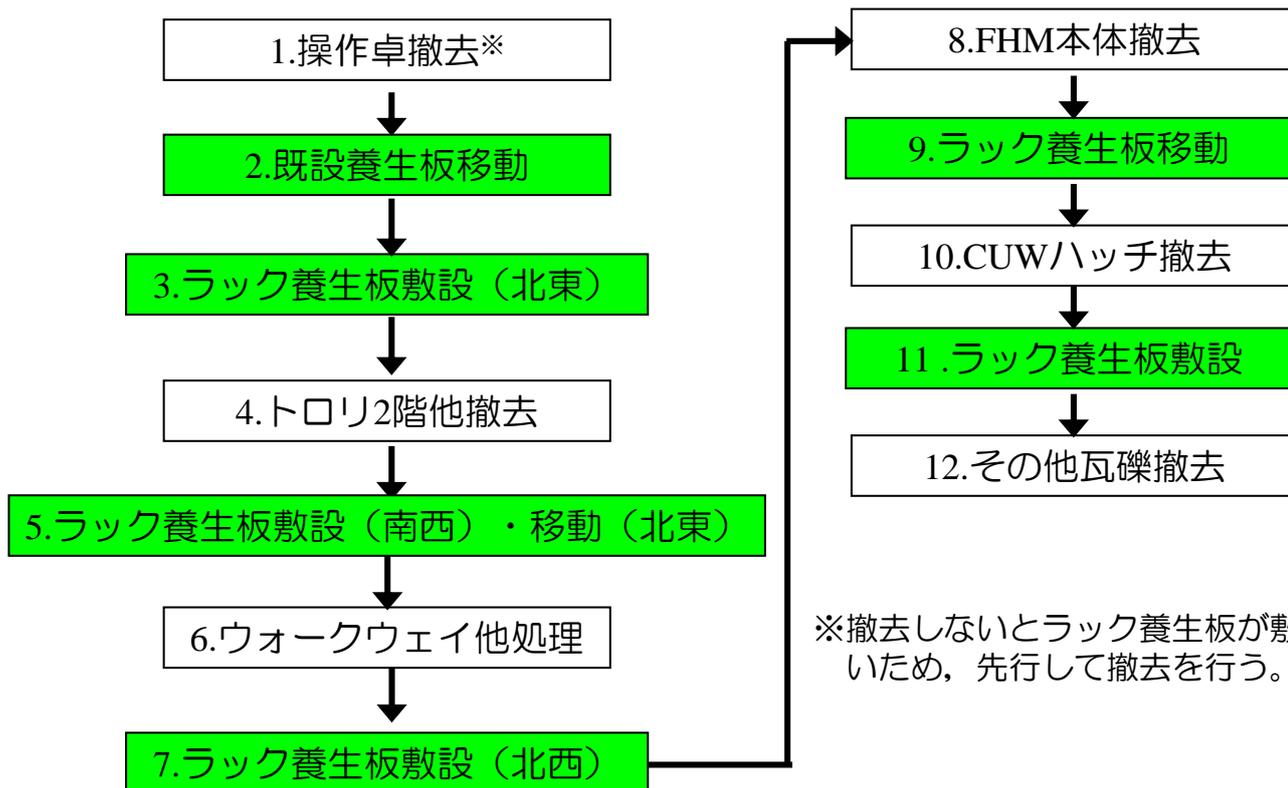
ラック養生板設置及び瓦礫撤去手順（概略）

※撤去しないとラック養生板が敷設できないため、先行して撤去を行う。

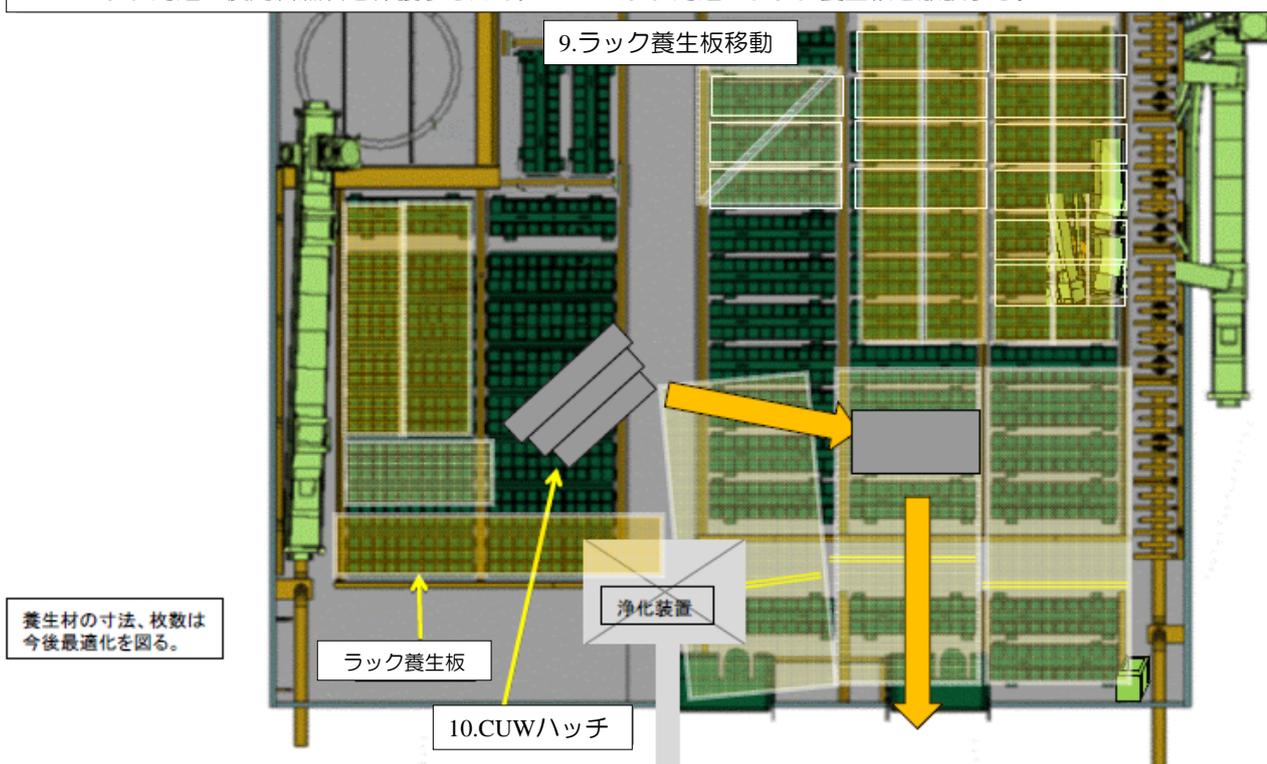
瓦礫撤去時の運用（例）

9.ラック養生板移動 10.CUWハッチ撤去

CUWハッチ撤去装置がFHM本体と干渉するため、FHM本体撤去後にCUWハッチを撤去する。ただし、FHM本体撤去時にCUWハッチ周辺の使用済燃料を保護するため、CUWハッチ周辺にラック養生板を敷設する。

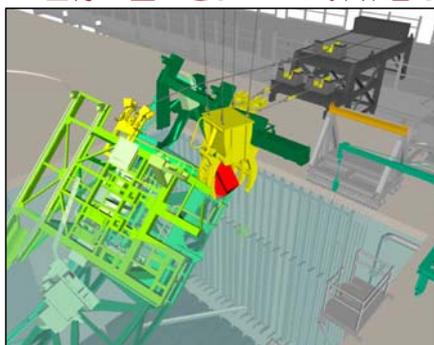
フォークによる把持の画像 (遠景)

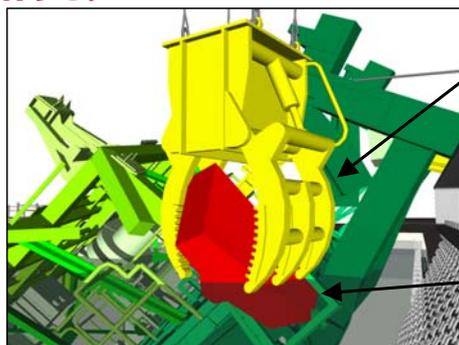
フォークによる把持の画像 (近景)

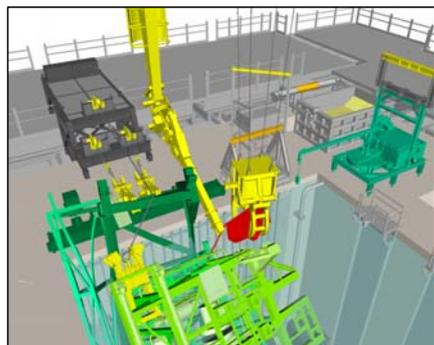
把持吊り上げ後のカッターでの吊り上げ画像 (遠景)

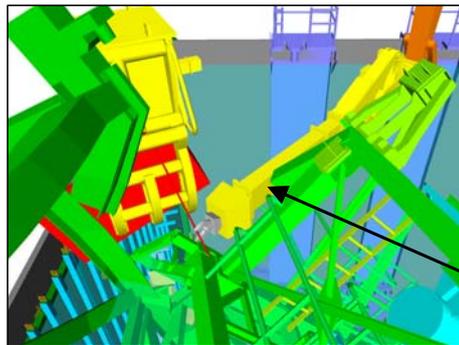
把持吊り上げ後のカッターでの吊り上げ画像 (近景)

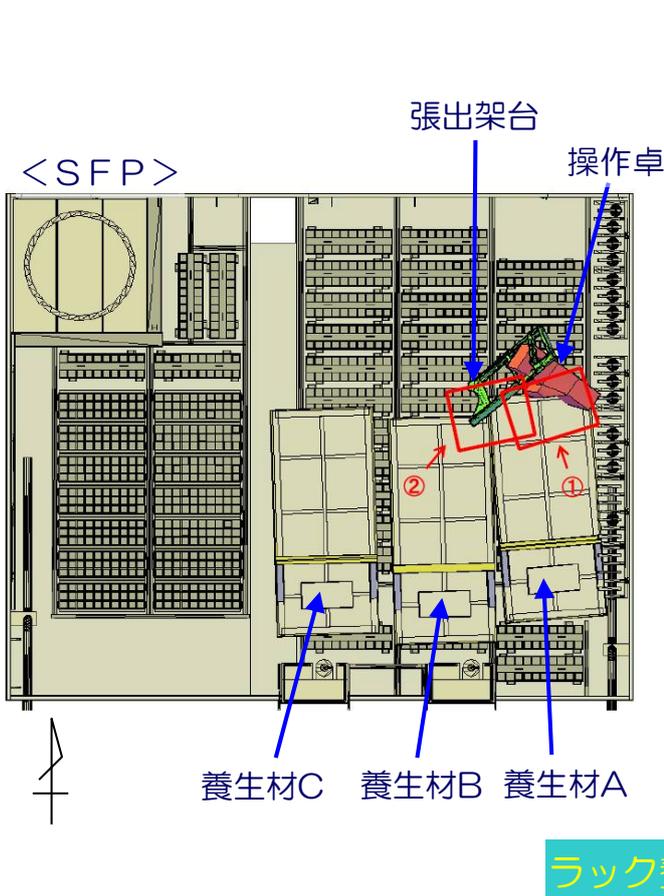
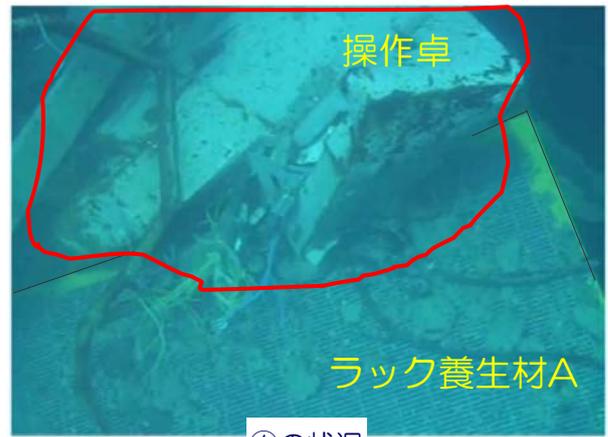
①の状況

落下した操作卓・張出架台の一部は養生材の上に乗っているが、殆どが燃料ラックの上部に乗っている状態を確認。

現在の使用済燃料プール内の燃料貯蔵配置、機器材の配置及び落下位置の映像情報から、操作卓と張出架台は、一旦ラック養生材の上に落下した後、現在位置にあると考えられる。操作卓と張出架台が接触した可能性がある使用済燃料体数は、10体と推測。

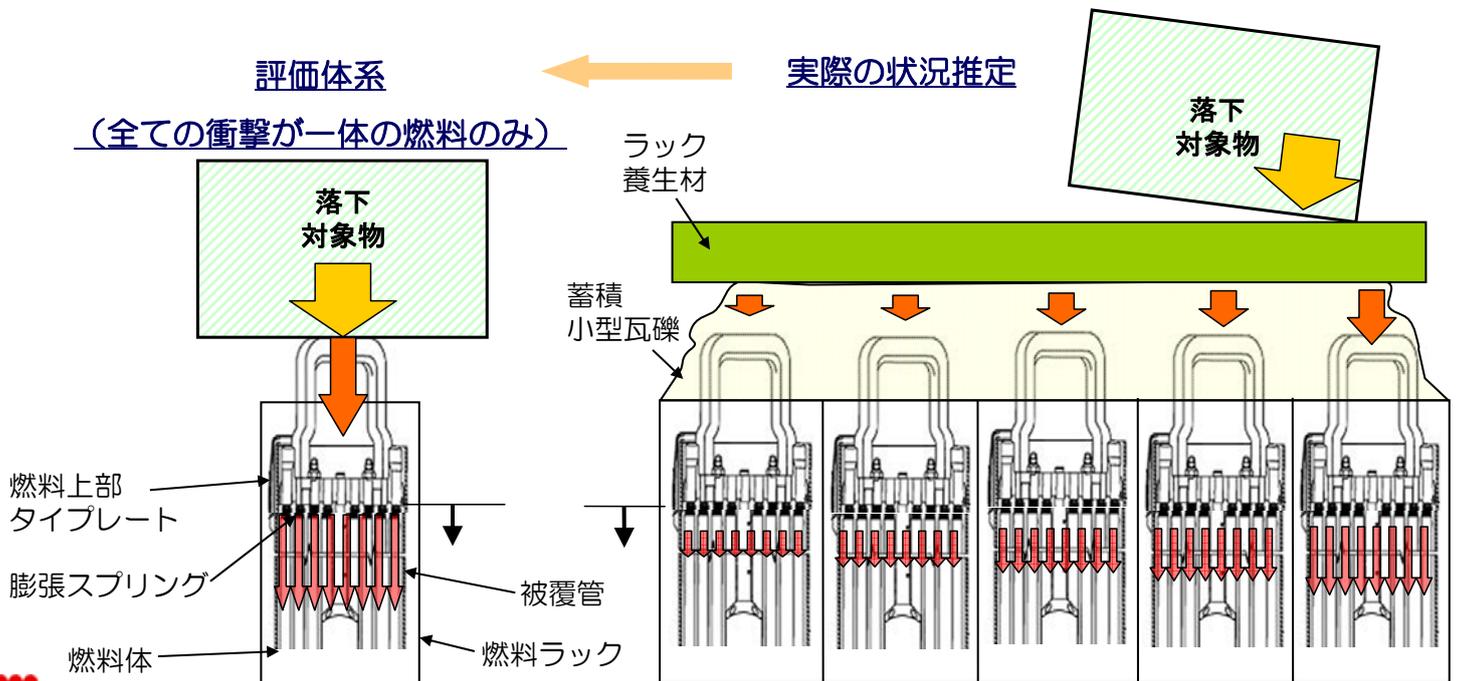
○ 使用済燃料への影響評価方法

- ・燃料1体へののみ荷重がかかると仮定して複数の燃料体での不均一さを排除。
- ・ラック養生材、蓄積小型瓦礫、燃料の構造体によるエネルギー吸収は保守的に無視
- ・落下前後の水中映像により瓦礫は、一様に堆積し、養生材上落下であることから、落下物の荷重により上部タイププレートが下がり膨張スプリングが圧縮され被覆管全数に荷重が伝達されるため、圧縮応力（鉛直方向）のみ考慮し、曲げ応力（横方向）は考慮していない。

<評価条件> 操作卓及び張出架台が初期状態から燃料まで水中を6m落下、燃料体1体のみへの落下、瓦礫、養生材、燃料構造物のエネルギー吸収は無視

<評価方法> 操作卓及び張出架台の運動エネルギーと設置許可で記載している考えに基づき、燃料被覆管の燃料棒破損指標として用いられている1%塑性歪み※1までの全歪エネルギー（427J）と比較
 ※1：燃料棒の機械的健全性指標

以上より、68J < 427Jであることから、燃料棒破損はないと考えられる。

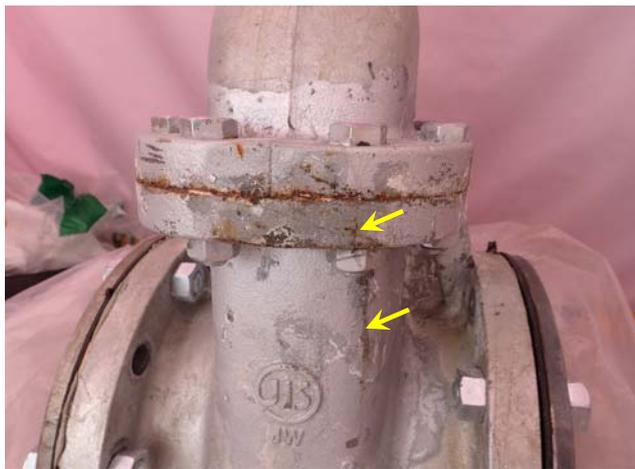
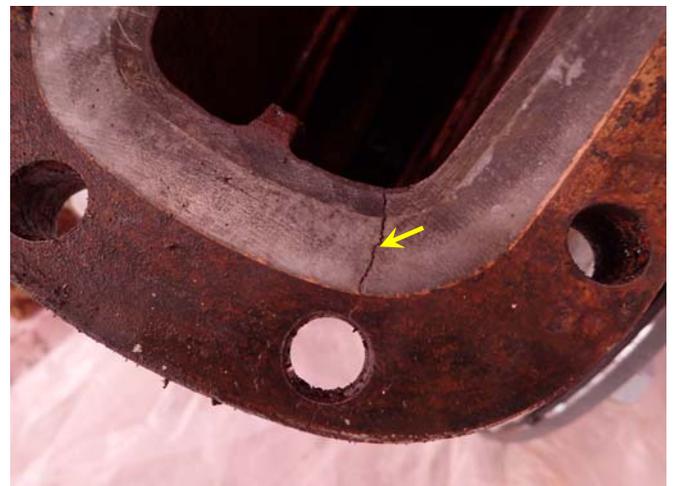
福島第一原子力発電所G4エリアA5-A6タンク連結弁の破損状況

◆ひび割れが確認されたG4エリアA5-A6タンク間連結弁（V-202-G4-A-9）について、原因を調査するために以下を実施した。

- (1) ひび割れが確認された連結弁（V-202-G4-A-9）取り外し、新品の同型弁と交換した。（9月13日）
なお、今後の原因調査の一助とするため、交換前にひび割れが確認された弁の外観観察および取り付け状態の確認を実施した。

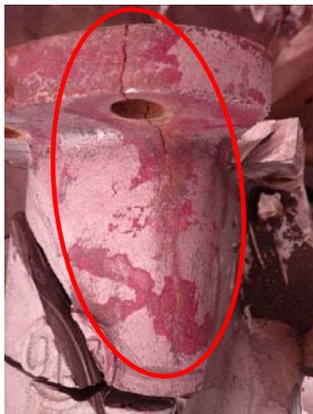
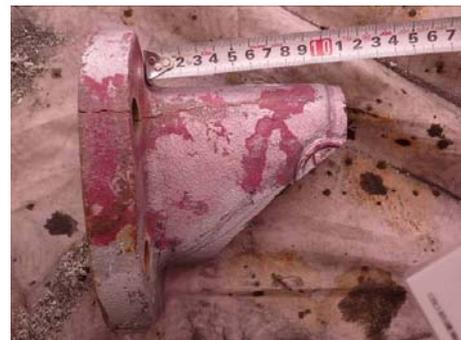
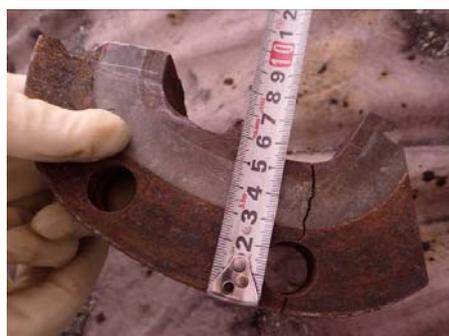
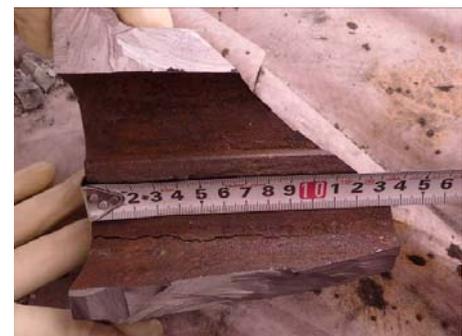
当該部切り出し

(2) 取り外した当該弁について、弁箱と蓋を開放し弁箱内部（ひび割れ部の内部）を確認。その結果、貫通していると思われる割れを確認した。

- ・破面観察を行うため、破面の錆を落とし詳細撮影を実施する。また必要に応じてマイクロスコープ等を用いて詳細観察を行う予定。
- ・観察結果を研究所において検討し、原因もしくは推定原因を特定する。なお、特定出来ない場合においては、他の方法も含めて検討する。

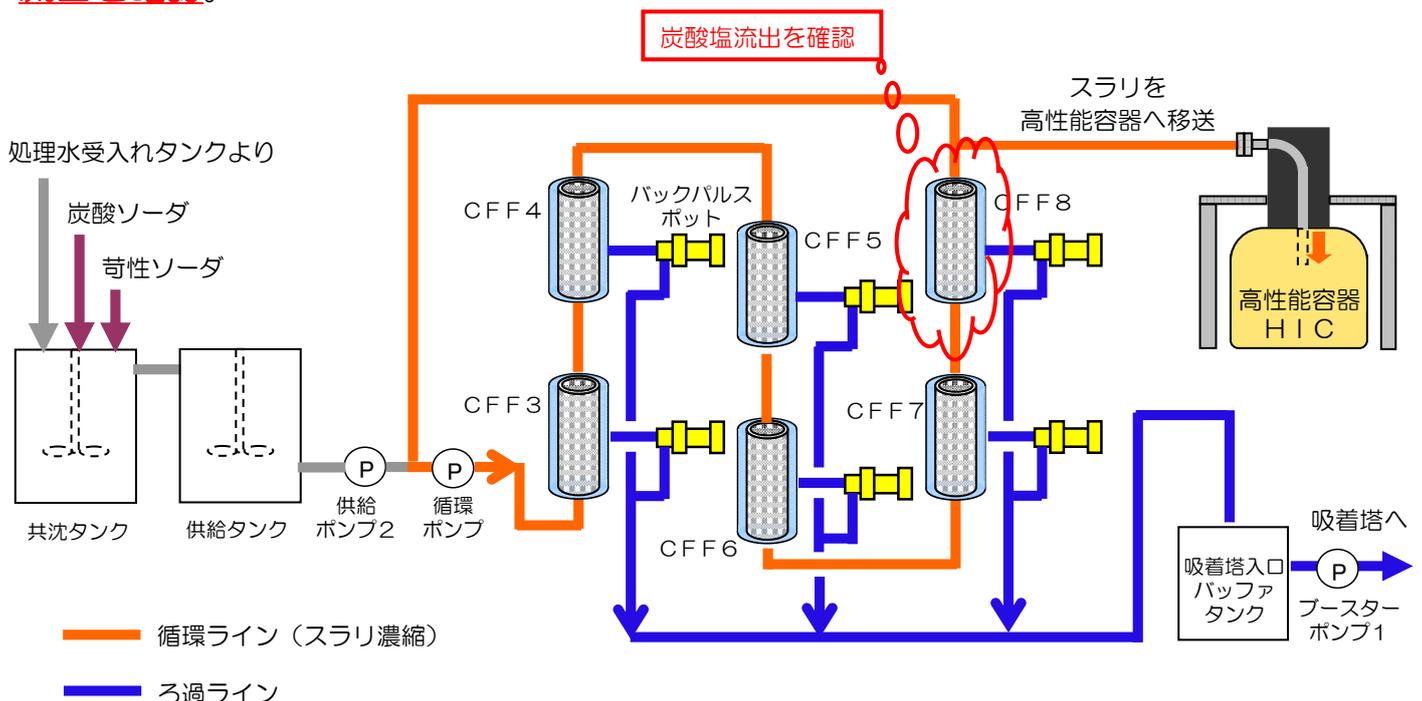
クロスフローフィルタ8B分解点検結果

- 平成26年9月26日に、日々実施しているB系統ブースターポンプ1出口でのサンプリングより若干の白濁およびカルシウム濃度の上昇を確認。
- 調査した結果、クロスフローフィルター（以下、CFF）8Bより炭酸塩スラリー流出を確認。

- 炭酸塩スラリー流出が発生したB系統のC F Fの点検結果は以下の通り
 - ・ バブリング試験を行った結果、2箇所からエアーの流出を確認
 - ・ 当該部を分解調査した結果、六角ガスケットの一部に変形およびき裂を確認。炭酸塩スラリー流出の原因と推定

- 六角ガスケットの一部に変形およびき裂が発生した原因は、バックパルスポット作動時*の圧力脈動と推定。設計上、許容される圧力の範囲内であったものの、バックパルスポット作動時に発生した微小な変位が蓄積され、炭酸塩スラリーを流出させる程の変形およびき裂に至ったと推定

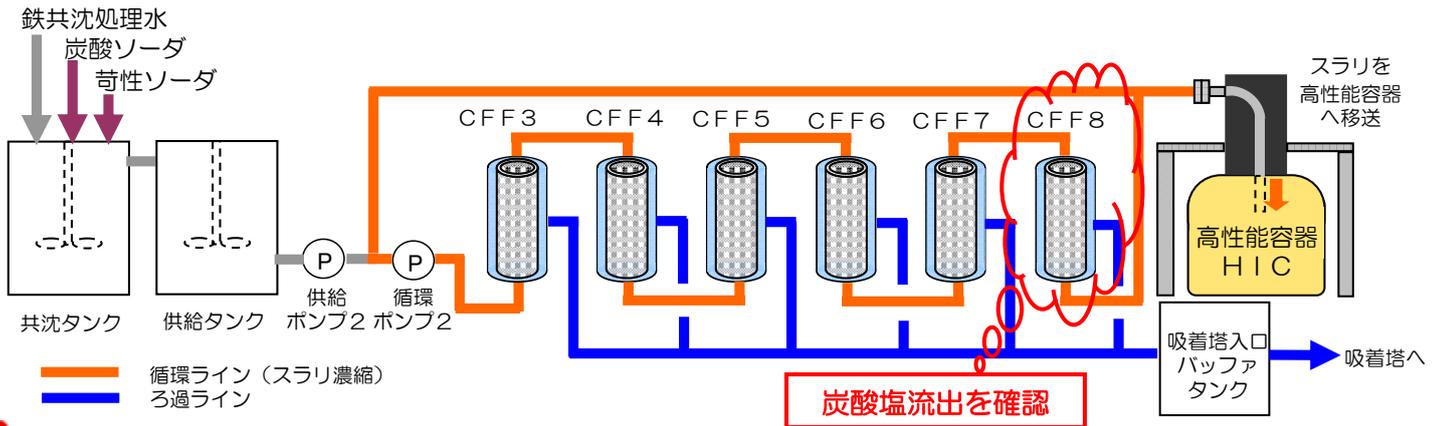
炭酸塩流出範囲の調査

サンプリング箇所	Ca濃度*	水の色
CFF 3 B	<1 ppm	透明
CFF 4 B	<1 ppm	透明
CFF 5 B	<1 ppm	透明
CFF 6 B	<1 ppm	透明
CFF 7 B	<1 ppm	透明
CFF 8 B	330 ppm	白濁

- 多核種除去設備B系統出口水の全β濃度は $2.6 \times 10^{-1} \text{Bq/cc}$ で通常の変動範囲内（マイナス1乗Bq/ccオーダー）であり、**多核種除去設備下流設備（サンプルタンク等）への炭酸塩スラリーによる汚染拡大はないことを確認**
- B系統内の炭酸塩スラリー流出範囲を詳細調査した結果、**流出範囲は吸着塔1塔目までと判明**。念のため、**系統内洗浄は吸着塔2まで実施予定**
 - 各吸着塔出口水のCa濃度を測定し、**吸着塔1塔目出口以降のCa濃度は1ppm以下であることを確認**
 - 各吸着塔の内部確認を実施した結果、**吸着塔1塔目上部に白い堆積物を確認したものの、吸着塔2塔目以降には確認されず**
